RAPPORT

Avgitt dato: 19.06.2006
SL Rapport: 18/2006

- Type og reg.: Cessna (Reims Aviation) F 172N, LN-HOF
- Produksjonsår: 1979
- Motor: Lycoming O-320 H2AD

Luftfartshendelse, betydelig tap av motoreffekt og påfølgende nødlanding

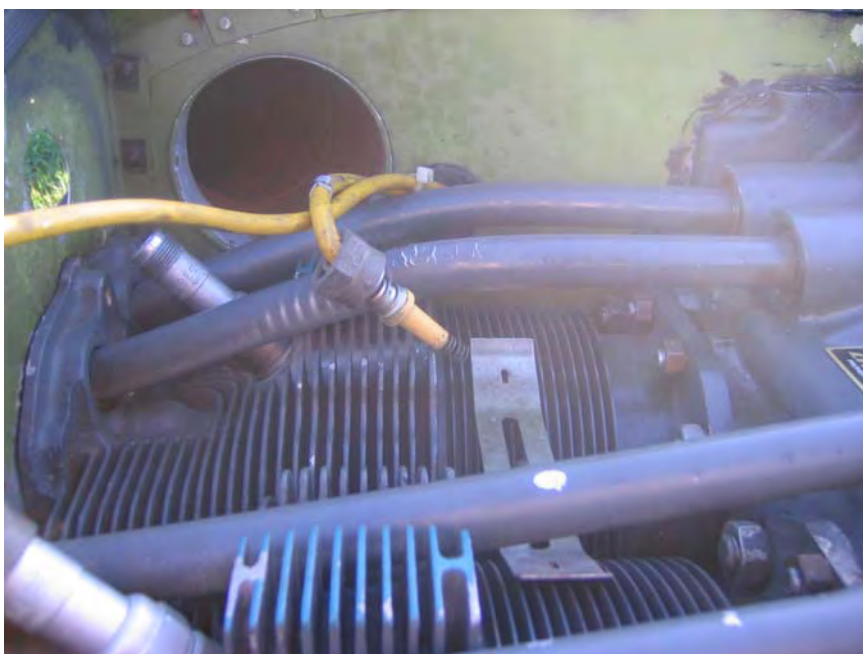
Etter landingen ble flyet i samråd med SHT undersøkt av flytekniker fra Helitrans AS på Værnes. Det ble da klart at begge støtstanghylsene på sylinder nr. 3 hadde bøyd seg. Støtstangen til eksosventilen var delt i to omtrent på midten.

Sylinder nr. 3 og de to bøyde støtstanghylsene.

På bakgrunn av disse opplysningene tok Værnes flyklubben kontakt med Aircraft Engineering AS i Rakkestad og besluttet at en mekaniker fra selskapet skulle undersøke motoren. I forståelse med SHT ble motoren undersøkt videre. Det ble da klart at eksosventilen hadde satt seg fast i lukket stilling. Ventilen ble løsnet og ventilstyringen brosjet til riktig klaring. Nye støtstanghylser og støtstenger ble deretter montert. Mekanikeren bemerket at tennpluggene, ventilene og brennkammeret var lyse, noe som indikerte at forbrenningstemperaturen hadde vært høy. Etter prøvekjøring av motoren ble flyet fløyet tilbake til Værnes.

”Sometimes a stuck exhaust valve bends the intake push rod or breaks the intake rocker support boss. How can this happen? If the exhaust valve sticks closed, exhaust gases will not exit from the cylinder. Gas pressure within the cylinder prevents the intake valve from opening. Either the push rod bows or the rocker support breaks.”

SHT mener at dette gir en god forklaring på hvorfor begge støtstengene ble utsatt for overbelastninger på motoren på LN-HOF. Motoren gikk i praksis bare på tre sylindere. Motstanden

Mye tyder på at ventilene satte seg fordi motoren hadde gått med for høy temperatur på sylindertoppene, sannsynlig som følge av feilaktig "leaning". Selv om andre årsaker ikke kan utelukkes, bør klubben vurdere hvilke opplæring som gis og hvilke retningslinjer som følges med hensyn til "leaning". Videre bør klubben vurdere å installere indikator som viser temperaturen på sylindertoppene (cylinder head temperature indicator).

Vedlikeholdsinstruksen som ble benyttet under vedlikehold av LN-HOF inneholder ingen rubrikker for innføring av resultatene fra lekkasjeprøver av sylindrene. Prinsipielt bør vedlikeholdsinstruksen inneholde rubrikker for innføring av alle relevante måldata. SHT tilrår derfor at NAK reviderer Vedlikeholdshåndboken slik at den samsvarer med anerkjente krav til vedlikeholdsdokumentasjon (SL tilråding nr. 28/2006)
