RAPPORT

SL RAP: 12/2005

-type og reg.: (EX) Rutan LONG-EZ (amatørbygd), LN-HPB

Type hendelse: Luftfartsulykke. Motorstopp, nødlanding, tippet over på rygg

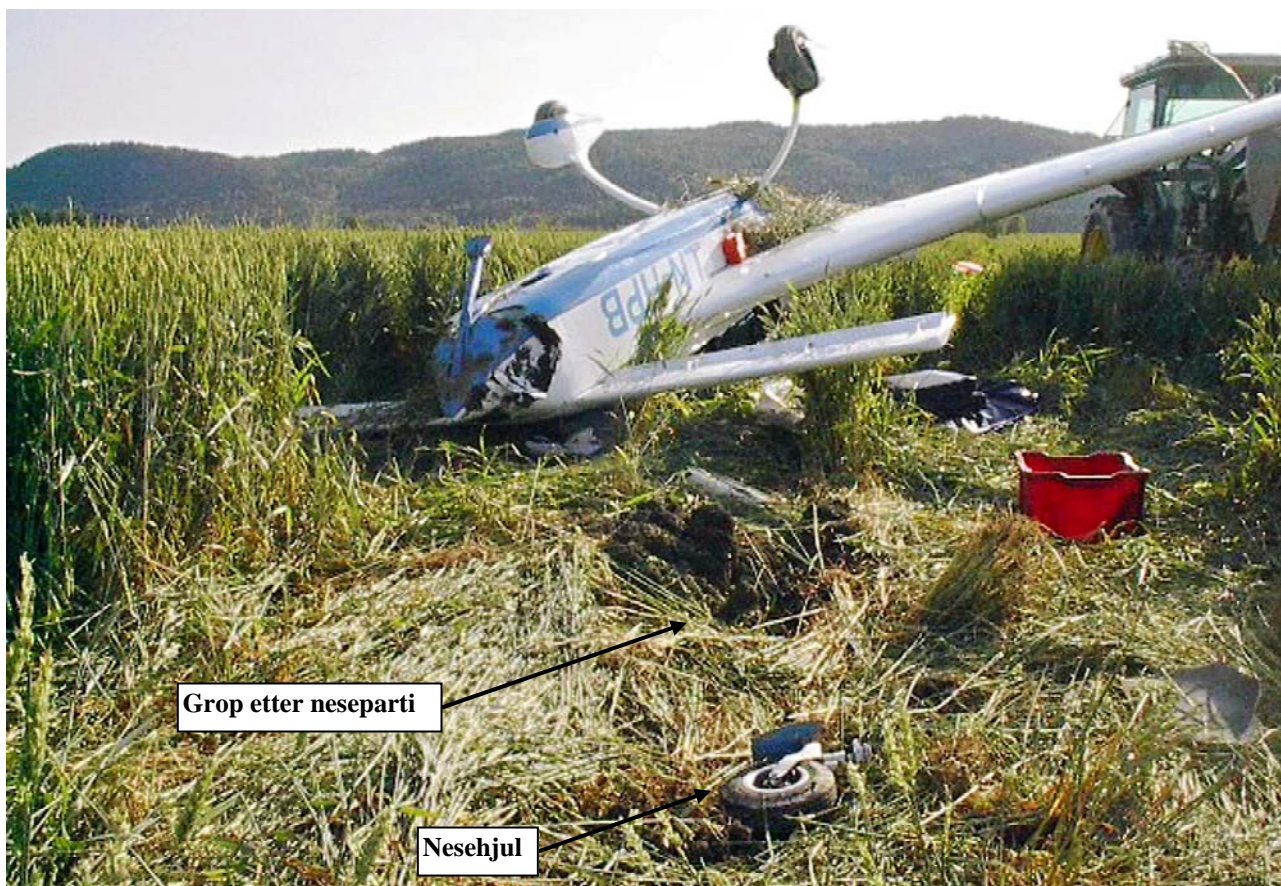
Nesehjulets innfestning ble knekt i sammenstøtet med bakken. Spor på havaristedet viste at nesepartiet deretter grov seg ned i den myke jorda, og flyet tippet over på rygg og ble liggende opp ned. Canopyen ble fullstendig knust, og flyet hvilte på hodestøtten og de to "winglettene" (siderorene på hver vinge). Kornet i åkeren var 80-90 cm høyt.

Flyets neseparti og canopy var knust, nesehjulet og mekanismen for inn- og utfelling var skadet og det var strukturskader i begge "winglets". Fronten på høyre hjulkåpe var revet av. Motor og propell var uskadet. Nødradiopeilesenderen, som var av typen Ameriking, ble utløst ved havariet.

Fig. 1 Havaristedet og flyvraket

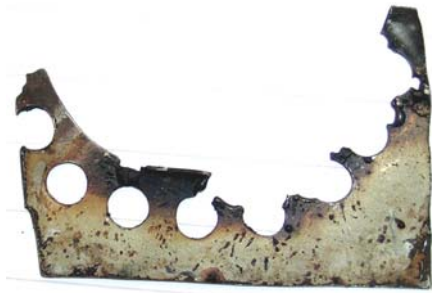
Fig. 2 "Baffle plate", naturlig str.

Metallbiten målte 36 x 55 mm og var ca. 0,5 mm tykk. Den stammet fra innsiden av varmekappen som omslutter eksosrøret. Byggeren av luftfartøyet hadde montert 4-5 slike plater innvendig i varmekappen for å forbedre effekten av varmevekslingen. Teorien er at platene øker mengden og arealet av oppvarmet gods, i tillegg til at de leder luftstrømmen og genererer turbulens slik at også kontakttiden mellom gods og luft øker.

Den løse ”baffle plate” som ble funnet i luftslangen inn til forgasseren kan etter Havarikommisjonens mening ikke ha forårsaket at motoren stoppet. Platen var så liten at den ikke kunne blokkere lufttilførselen til motoren, og den har i verste fall forårsaket kun små forstyrrelser. Mindre modifikasjoner på amatørbygde luftfartøy kan utføres av eier eller bygger uten at særskilt modifikasjonsgodkjennelse foreligger, mens det for større modifikasjoner i prinsippet kun kreves anbefaling eller uttalelse fra konstruktør/fabrikant/rettighetshaver for å få godkjennelse. (BSL B 5-2 pkt. 6.4). HSLB har ikke vurdert den aktuelle modifikasjonen i forhold til regelverket siden den ikke antas å ha relevans for ulykken, men understreker at slike løse metallbiter kan føre til alvorlige problemer hvis de setter seg fast i forgasseren eller kommer helt inn i motoren.
