RAPPORT

RAP: 37/2003

-type og reg.: Dornier Do 228-202, LN-HTA

Type hendelse: Luftfartshendelse, plutselig økning i slark i balanserorkontrollen

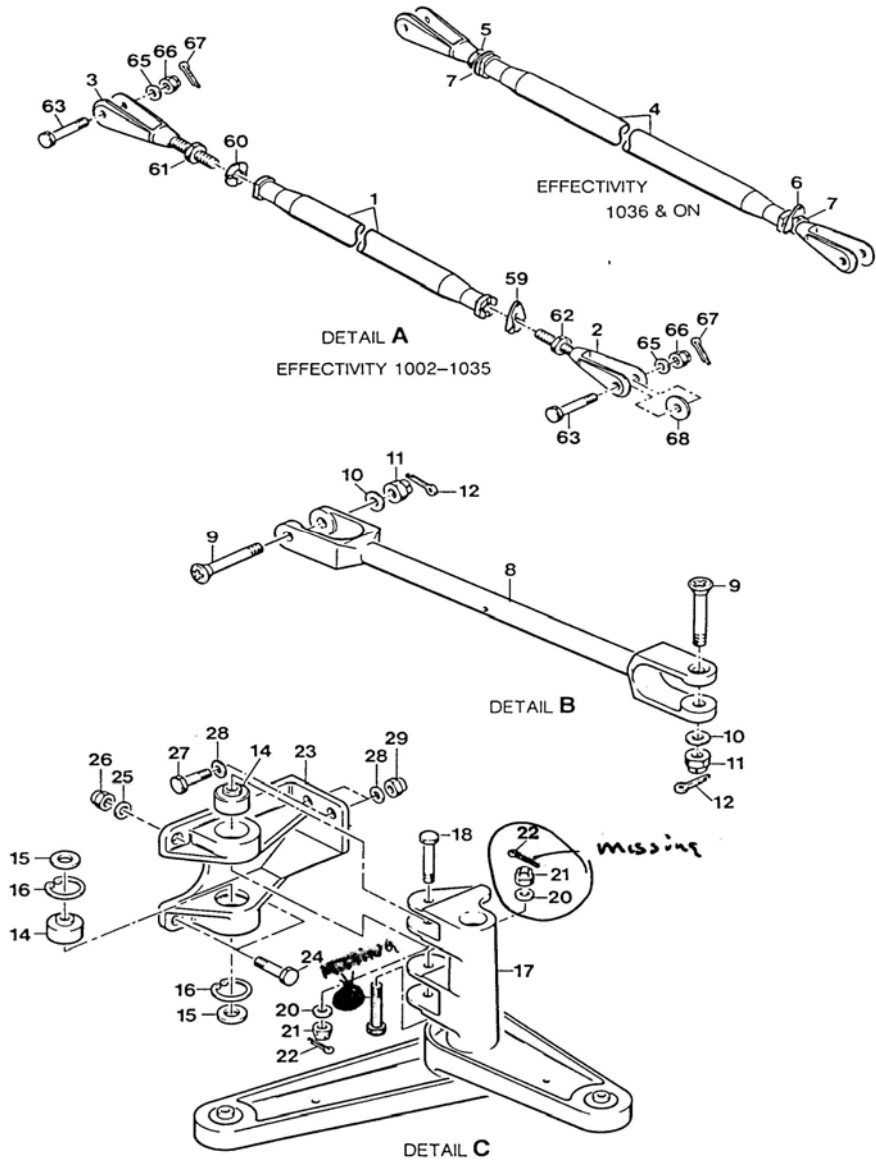
AILERON CONTROL BETWEEN COCKPIT AND BULKHEAD 18 (SHEET 2 OF 5)
FIGURE 1

HSL antar at den aktuelle "bellcrank'en" har blitt utmontert for å utføre den ovennevnte platereparasjonen. Delen har senere blitt montert uten at mutrene har blitt låst med låsesplint. Mutteren har så skrudd seg av over tid og bolten falt ut under innflygingen. Situasjonen som oppstod var ikke dramatisk under de rådende innflygingsforholdene fordi den gjenværende bolten holdt "bellcrank'en" tilstrekkelig til at flyet kunne kontrolleres. HSL mener imidlertid at feilen i prinsippet er svært alvorlig. De fleste detaljer knyttet til flygekontrollene er sikkerhetskritiske og en rekke feil ved disse kan føre til tap av kontroll over luftfartøyet. Arbeider på flygekontrollene krever normalt separat kontroll og doble

signaturer for utført arbeid. At kontrollen i dette tilfellet sviktet gir grunnlag for bekymring. Alt arbeid på flygekontrollene og den nevnte platereparasjonen skal dokumenteres og være tilgjengelig for teknisk ledelse i et selskap. Hvis årsaken til dette er mangelfullt dokumentert arbeid, bør forholdet følges opp av selskapets tekniske ledelse eller Luftfartstilsynet.
