RAPPORT

RAP: 53/2000

-type og reg.: Cessna F 150J, LN-IKX

Type hendelse: Alvorlig luftfartshendelse, nødlanding grunnet tap av motorkraft

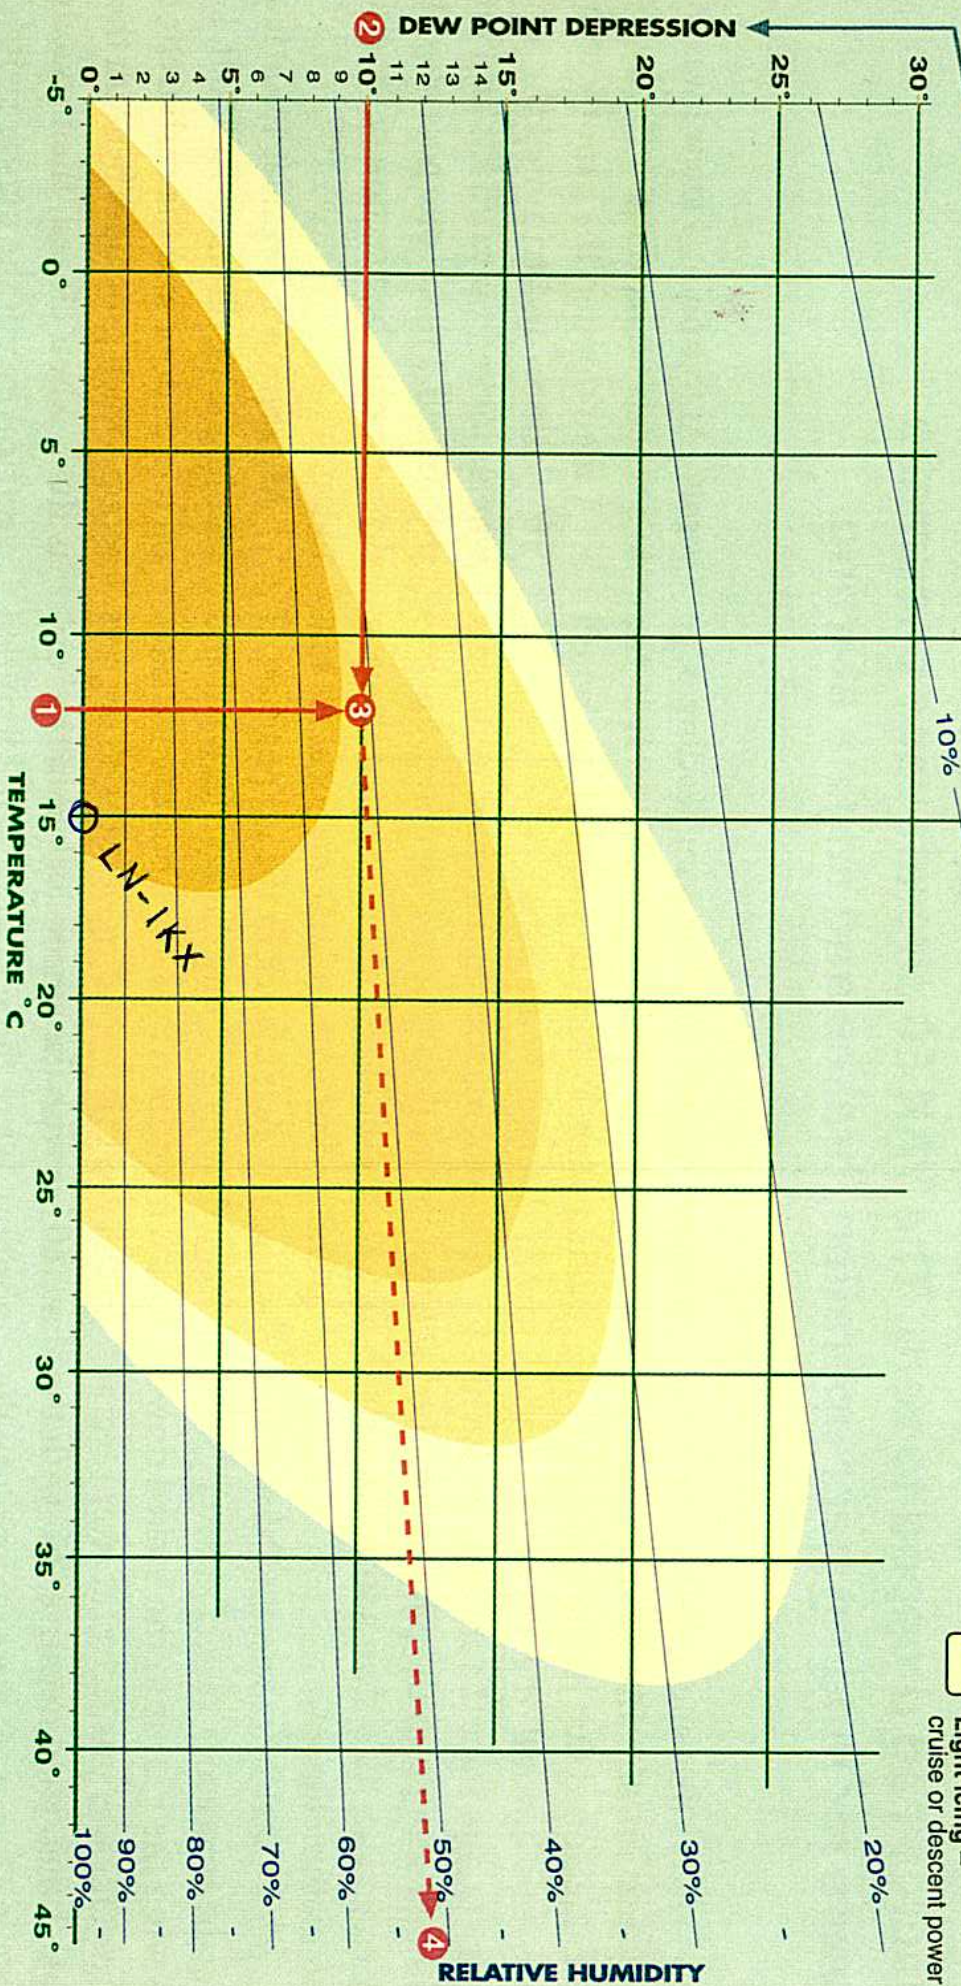
New Carburator icing-probability chart

Forholdene for forgasserising var optimale under den aktuelle flygingen med en temperatur på 15°C, sammenfallende temperatur og duggpunkt og stort vanninnhold i lufta. Erfaringer har vist at det er stor forskjell på hvor sårbare forskjellige motorer er for forgasserising, og at O-200-motoren er en av de motortypene som lett får is i forgassereren. HSL mener derfor at bortfall av motoreffekt skyldtes forgasserising.
