RAPPORT

1/2005

-type og reg.: Piper PA 18-150 Super Cub, LN-KAD

Type hendelse: Luftfartshendelse, ski falt av under landing

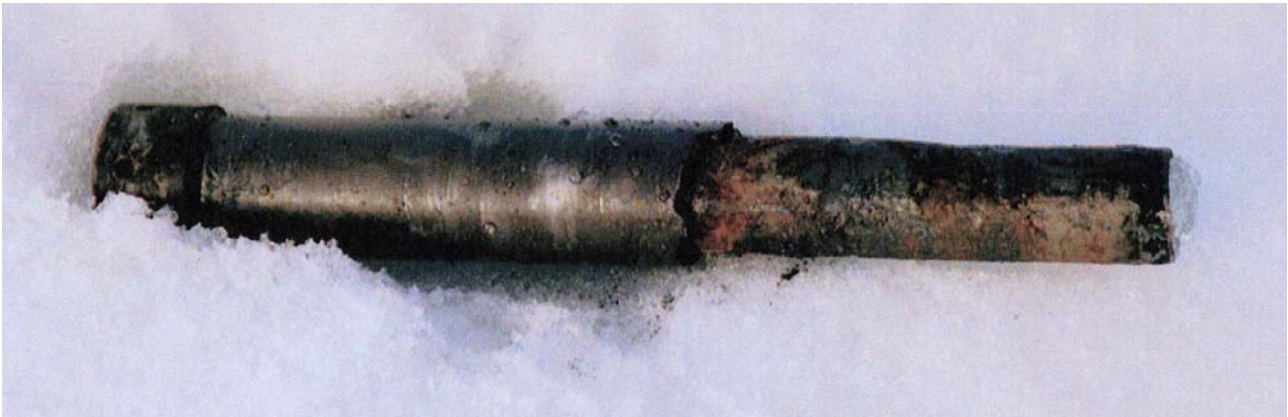
Hjulakselen fra venstre understell ble funnet liggende mellom sporene i snøen 50 m fra landingspunktet (se foto). Da akselen sviktet var det bare to vaiere som holdt skien til flyet.

Akselen var delt av en utmatningssprekk. Sprekken oppstod i en overgang hvor akselen går fra å bestå av to rør til ett. Inne i akselen som sviktet var det montert et ekstra rør (stikker ut til høyre på bildet). Etter det HSLB forstår ble slike rør i en periode installert som forsterkning på fly utstyrt med ski. Erfaringer har vist at ski påfører understellet belastninger det ikke var beregnet på å tåle. Det innvendige forsterkningsrøret er ikke standard på Super Cub. Så langt HSLB kjenner til finnes det ingen godkjent beskrivelse av en slik forsterkning av understellet. Det var mye korrosjon på akselen som sviktet og på røret som var montert inne i akselen. Godkjent "Heavy Duty" understell er nå tilgjengelig til alle versjoner av Cub, og slik forsterket understell ble installert på begge sider i forbindelse med reparasjonen etter hendelsen.

Sprekken oppstod i et område som utvendig var skjult under det ytre akselrøret. Innvendig ble sprekk kontroll forhindret av det uoriginale indre forsterkningsrøret. Det var således vanskelig å oppdage sprekken.

Forsterkning av hjulakselen med et innvendig rør gir ideelle betingelser for korrosjon. Videre er forsterkingen ikke beskrevet av produsenten, og følgelig ikke godkjent. HSLB anbefaler derfor at alle eiere av Cub/Super Cub undersøker flyets hjulaksler og forvisser seg om at det ikke er presset et ekstra rør inn i hjulakselen. Hvis akselen har et slik rør, bør et flyverksted/flytekniker kontaktes for å vurdere hva som bør gjøres.
