RAPPORT

SL RAP: 27/2004

-type og reg.: Grumman American AA-5B, LN-KAJ

Type hendelse: Luftfartsulykke, motorstopp og havari ved nødlanding

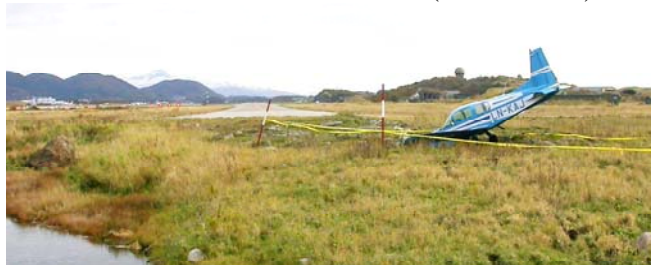
LN-KAJ nådde ikke frem til taksebanen og havarerte vest av Y i et relativt flatt område. Underlaget var i hovedsak torv og steiner. Flyet stoppet etter ca. 50 meter samtidig som det vred seg 90 grader til venstre og ble liggende ca. 75 meter fra terskelen til Y (se foto nr.1).

Foto nr. 1: Taksebane Y (sett mot øst) rett forut i bildet.

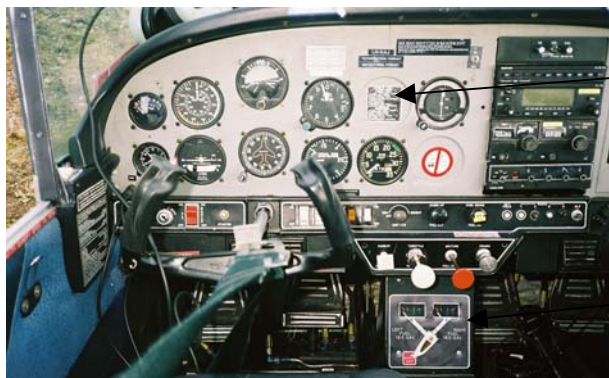
Tilgjengelig sjekkliste for avgang og landing
(Ble ikke anvendt)
I tillegg fantes følgende papirsjekklister om bord:
NORMAL CHECKLIST
EMERGENCY CHECKLIST

Plassering av drivstoffvelger/-målere

Foto nr. 2: Cockpit.

HSLB tilrår NLF/NAK å vurdere påminnelse til flygere om ansvar for at luftfartøyets sjekklister anvendes under flyging (SL tilråding nr. 27/2004).

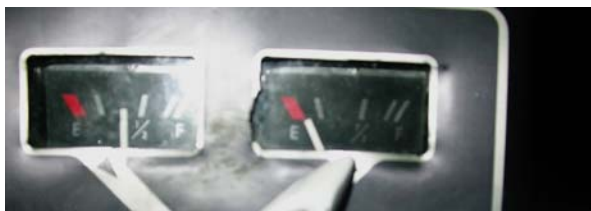
På LANDING CHECKLIST er første punkt å sjekke at drivstoffvelger blir valgt til fulleste tank. Som en følge av at sjekklisten for landing ikke ble fullstendig utført, skiftet ikke fartøysjefen drivstoffvelger fra høyre til venstre tank (venstre indikerte mest drivstoff, se foto nr. 3).

HSLBs undersøkelser viste at høyre tank i praksis var tom for drivstoff. Kun ca. 2 dl drivstoff, ble påvist.

Foto nr. 3 viser drivstoffindikasjonene etter havariet, den høyre drivstoffmåler indikerer en viss mengde drivstoff tross for at den i realiteten var tilnærmet tom. Instrumentet var således ikke korrekt kalibrert. Drivstoffmålerne var lett synlige fra begge pilotsetene, drivstoffvelger var logisk utformet ved at den peker mot tank i bruk, instrumentbelysning stod på og det var ikke rapportert om feil med målerne.

Foto nr. 3: Indikasjon etter havariet.

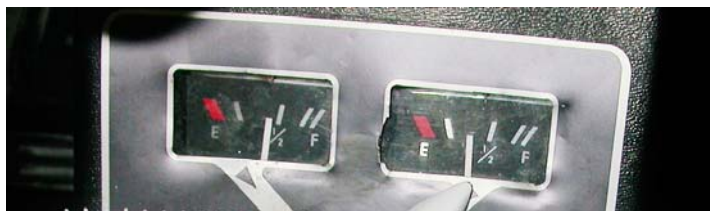
Foto nr. 4: Indikasjon etter påfylt ca. 30 liter på høyre tank.

Deretter ble det fylt opp ca. 30 liter drivstoff på høyre tank. Drivstoffmåleren i cockpit indikerte da som vist på foto nr. 4. HSLB sjekket deretter drivstoffvolumet på høyre tank ved hjelp av peilepinnen og det ble avlest ca. 40 liter ved plassering av peilepinnen i bunnen av tanken og ca. 30 liter da pinnen ble plassert på toppen av tilsvarende spant i høyre tank.
