RAPPORT

RAP: 55/2003

-type og reg.: Piper PA-18-150 Super Cub, LN-KCH

Type hendelse: Luftfartsulykke, motorstopp under avgang med påfølgende nødlanding

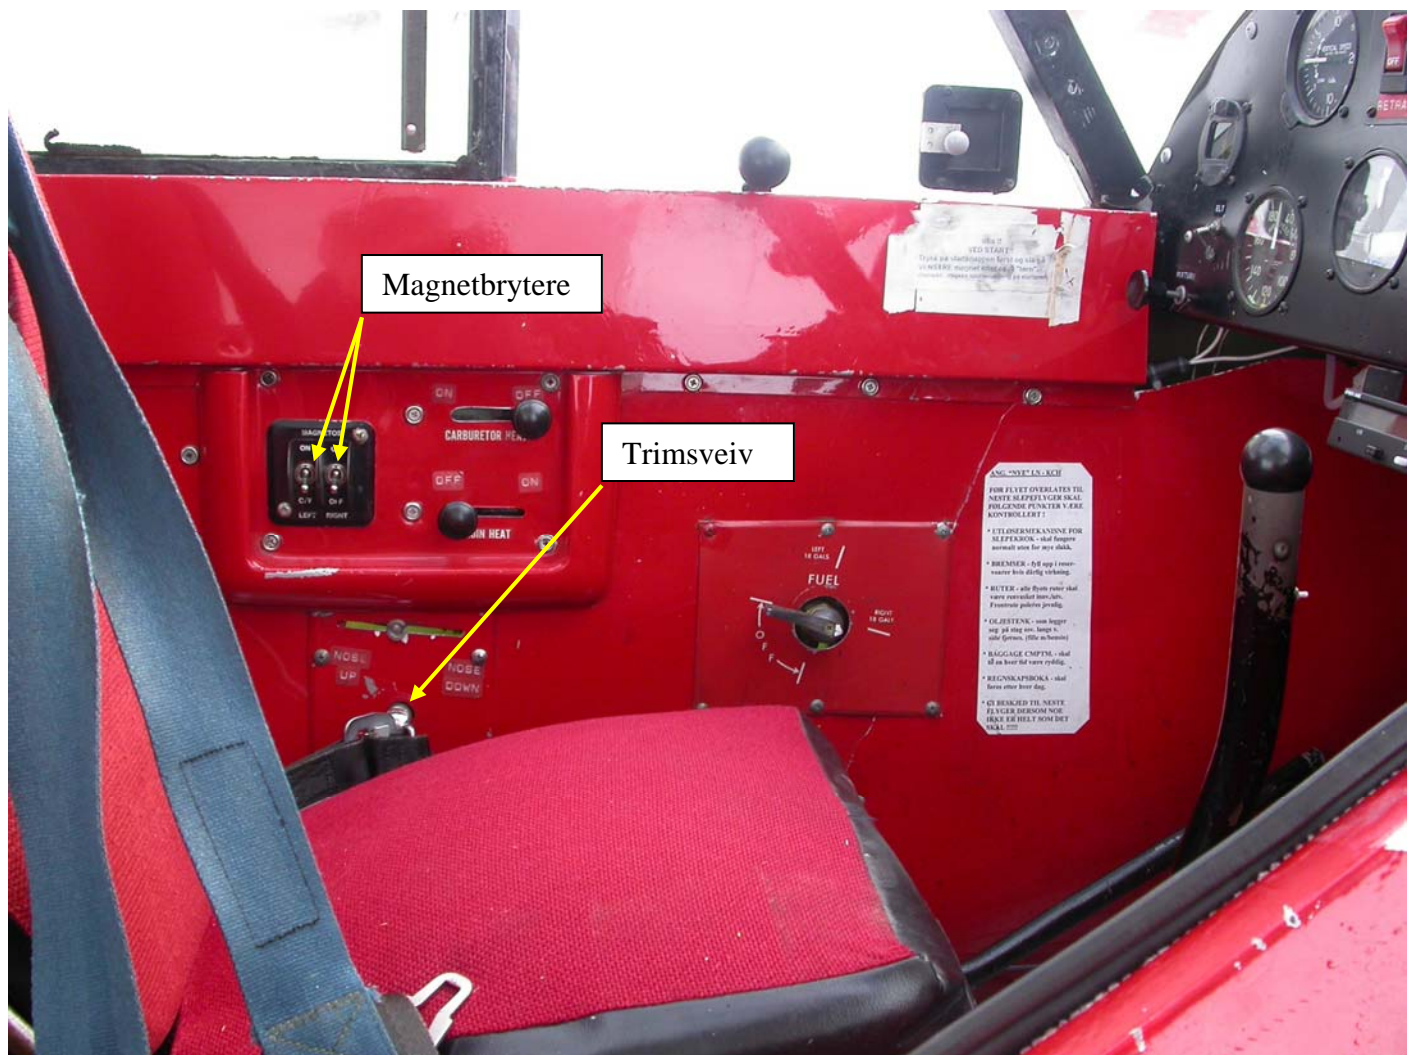
Etter ulykken ble HSLB av Cub-miljøet gjort oppmerksom på at den aktuelle plasseringen av magnetbrytere ved tidligere anledninger hadde ført til at magnetene utilsiktet hadde blitt slått av under flyging. Dette hadde skjedd i forbindelse med at personen i forsetet hadde betjent trimsveiva og at jakkeermet hadde slått en av bryterne til OFF. Instruktørene hadde imidlertid oppdaget det inntrufne og slått magnetbryteren på igjen. Det var således ikke kjent at problemet hadde ført til motorstans. Fartøysjefen på LN-KCH var ikke kjent med denne problemstillingen, men ingen av de to om bord kunne huske at de hadde slått av magnetbryterne før de forlot flyet.

HSLB har ikke funnet andre forklaringer på at motoren sluttet å levere effekt enn at begge magnetbryterne utilsiktet ble slått til OFF. Forurensningene som ble funnet i filteret var ikke nok til å stoppe drivstofftilførselen og tømningen av "left header tank" har mest sannsynlig skjedd i forbindelse med lekkasjer oppstått etter ulykken. Den aktuelle motoren er lite følsom for forgasserising og værforholdene skulle ikke tilsi høy fare for forgasserising.

Bryterne har en beskyttelsesplate på hver side, men dette gir bare delvis beskyttelse mot den opp og nedadgående bevegelsen en arm som opererer trimsveiva vil få. En av magnetbryterne kan ha blitt slått til OFF tidlig under flygingen uten at fartøysjefen var klar over forholdet. En Super Cub med 180 hk motor blir tung på kontrollene hvis den ikke trimmes i de ulike flygefasene og det er sannsynlig at eleven var i ferd med å trimme etter avgang samtidig som fartøysjefen tok over kontrollen på flyet. Under denne handlingen kan en eller begge bryterne ha blitt slått av. Motoren sluttet å levere effekt på det verst tenkelige tidspunkt og fartøysjefen håndterte den oppståtte situasjonen på en god måte. Svært mange ulykker skjer under forsøk på å snu tilbake mot rullebanen fra lav høyde.

Magnetbrytere og trimsveiv sett fra forsetet på LN-KCH

I dette tilfellet har en teknisk løsning med en kjent og alvorlige sikkerhetsmessig svakhet blitt benyttet i mange år. HSLB er overasket over at problemet ikke har blitt tatt tak i tidligere. Det kan synes som om lignende ulykker har vært forhindre fordi de fleste instruktørene har vært erfarne på typen og således kjent til faren for at magnetbryterne utilsiktet kunne slås av. HSLB mener imidlertid at en så åpenbar sikkerhetsrisiko ikke ivaretas ved at "alle" er kjent med problemet. For å hindre lignende ulykker må bryterne flyttes, beskyttes eller byttes til en type som har fysisk sikring mot utilsiktet å bli slått mot OFF.

HSLB tilrår at Luftfartstilsynet vurderer hvilke tiltak som må settes i verk for å hindre at magnetbrytere på Cub-fly ikke slås av utilsiktet. (Sikkerhetstilråding nr. 50/2003).
