RAPPORT

RAP: 3/2002

-type og reg.: Piper PA-18-150 Super Cub, LN-KCH

Type hendelse: Luftfartsulykke, flyet slo over på ryggen under landing

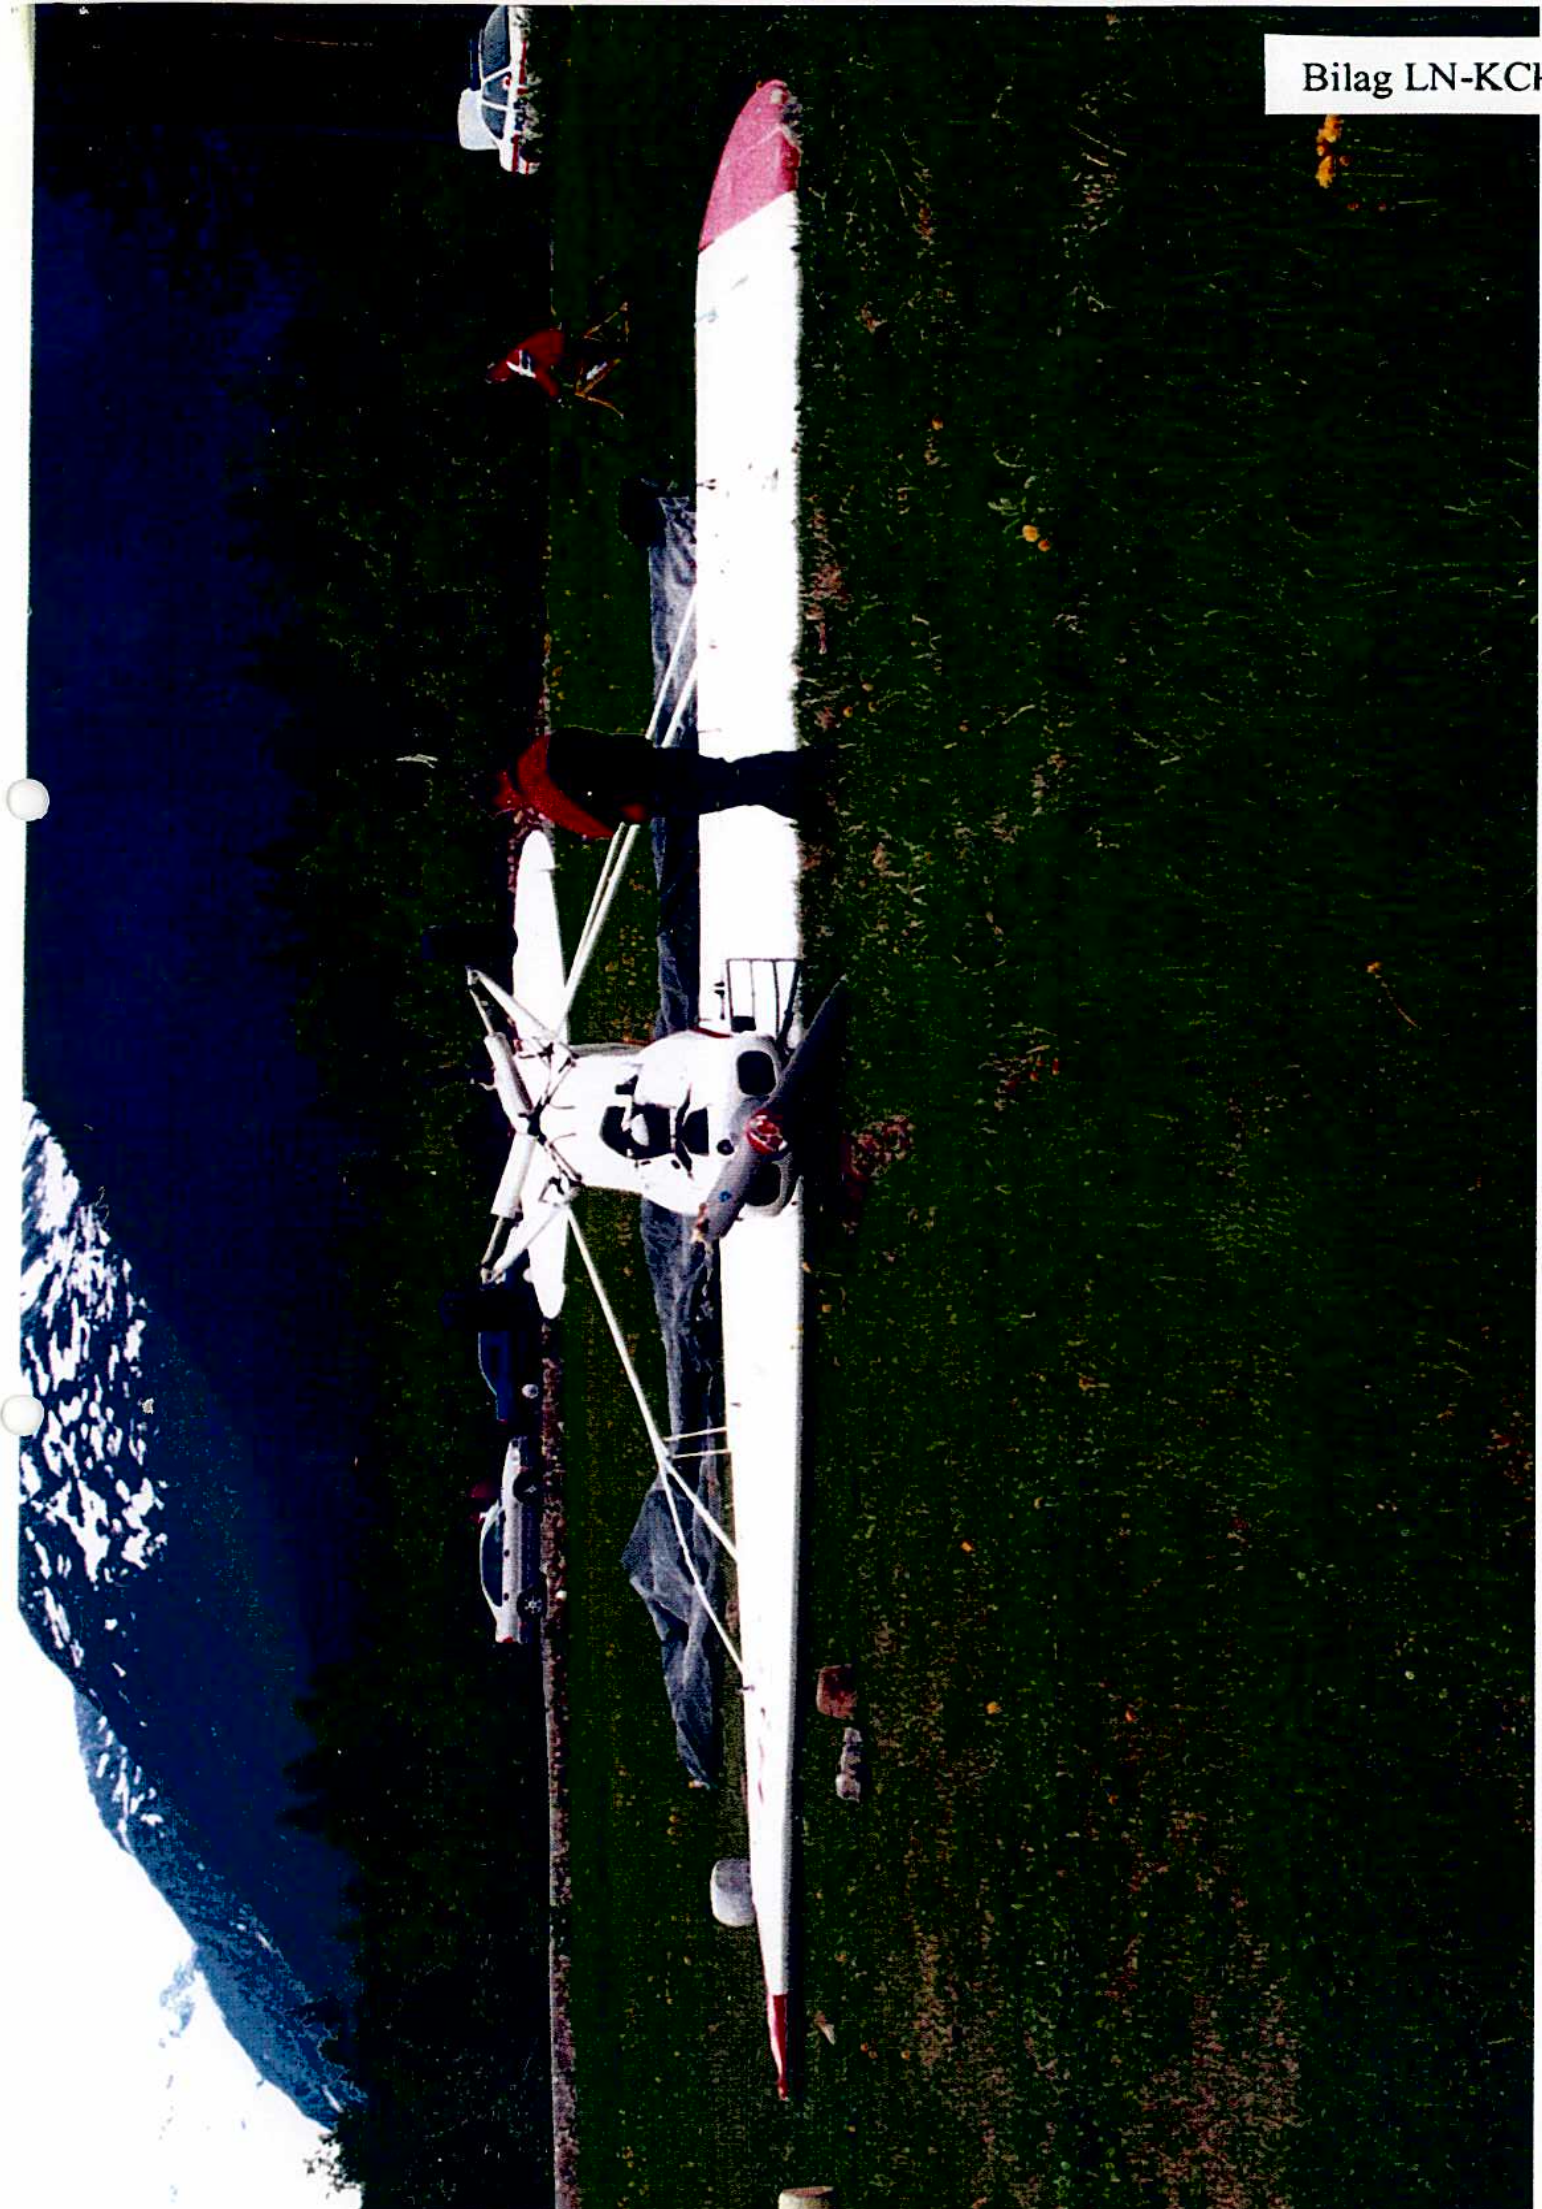
Bilag – bilde av flyet.

Skader på luftfartøy: Betydelige skader på motordeksler, halefinne og venstre vinge. Ødelagt propell og bøyde rør i skroget
