RAPPORT

RAP: 17/2001

-type og reg.: Fokker F-27 MK 050, LN-KKD
-fabr. år: 1991
-motorer: 2 stk. Pratt and Whitney PWC 125B

Type hendelse: Luftfartshendelse, utforkjøring på siden av banen under landing i sidevind

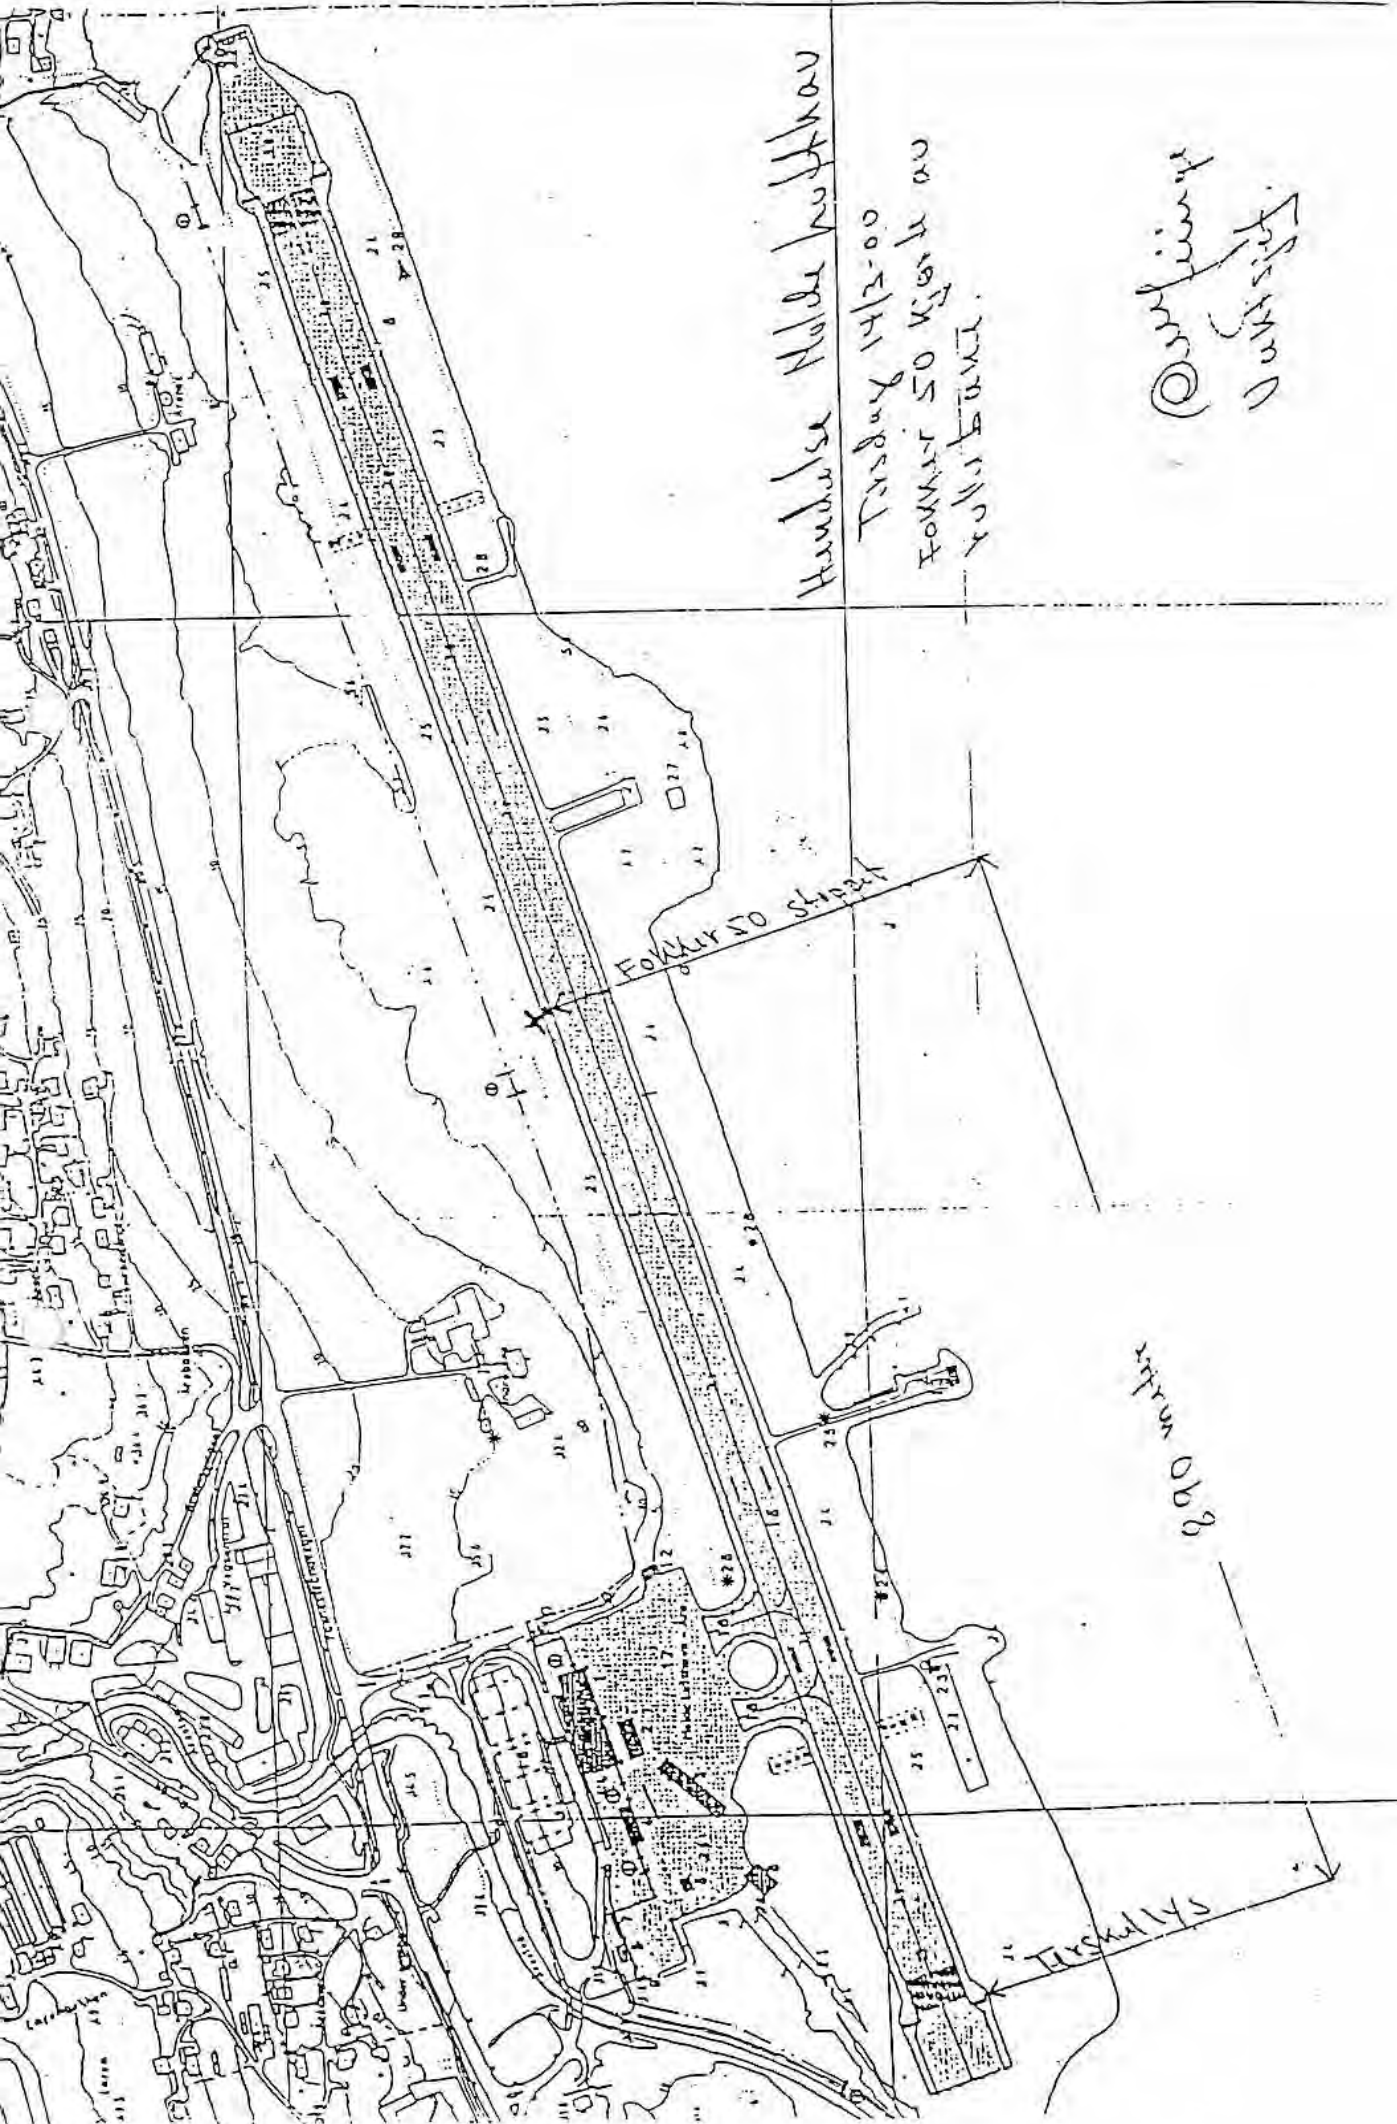
1. Molde lufthavn Årø påtegnet avkjøring.
2. Vedlegg til Rapport om luftfartshendelse med LN-KKD på Molde lufthavn Årø 14. mars 2000.

Settingen på banen kl. 2039 var normal, og det ble reversert ned til hastighet ca. 70 kt. Flyet begynte da å svinge inn i vinden, noe flystyrmannen ikke greide å kontrollere. Først da oppfattet besetningen hvor glatt banen var. Fartøysjefen overtok kontrollen over flyet. Flyet fortsatte å svinge inn i vinden til tross for bruk av bremsere fra ca. 60 kt, forsiktig bruk av nesehjulsstyring og reversering av propellene. Venstre hovedhjul traff brøytekanten ved banekanten, og etter ca. halve banelengden (890 m fra baneenden), dreide flyet 90° til venstre på baneretningen (inn i vinden), og med lav hastighet kom LN-KKD til stopp med nesen ca. 10 m utenfor banekanten. Underlaget utenfor banen var fast grunn, og verken fly eller de ombordværende kom til skade. Flyets hale ble stående omtrent over banelysene. Det går en grøft parallelt med banen ca. 10 m utenfor nesehjulets posisjon. Denne grøften ligger innenfor 75 m sikkerhetssonen.

HSL tilrår Luftfartsverket å vurdere og bevilge midler til igjengraving og planering av den grøften som ligger parallelt på nordsiden av rullebanen innenfor sikkerhetssonen. (Tilråding nr. 22/2001.) (I kommentarer til utkast til denne rapporten opplyses det at det er bevilget midler i 2001 til dette arbeidet.)
