SL RAP.: 20/2004

**RAPPORT ETTER ALVORLIG LUFTFARTSHENDELSE VED
OSLO LUFTHAVN GARDERMOEN 9. FEBRUAR 2003 MED
BOEING 737-36N, LN-KKL, OPERERT AV
NORWEGIAN AIR SHUTTLE**

AVGITT
JUNI 2004

HAVARIKOMMISJONEN FOR SIVIL LUFTFART OG JERNBANE
POSTBOKS 213
2001 LILLESTRØM

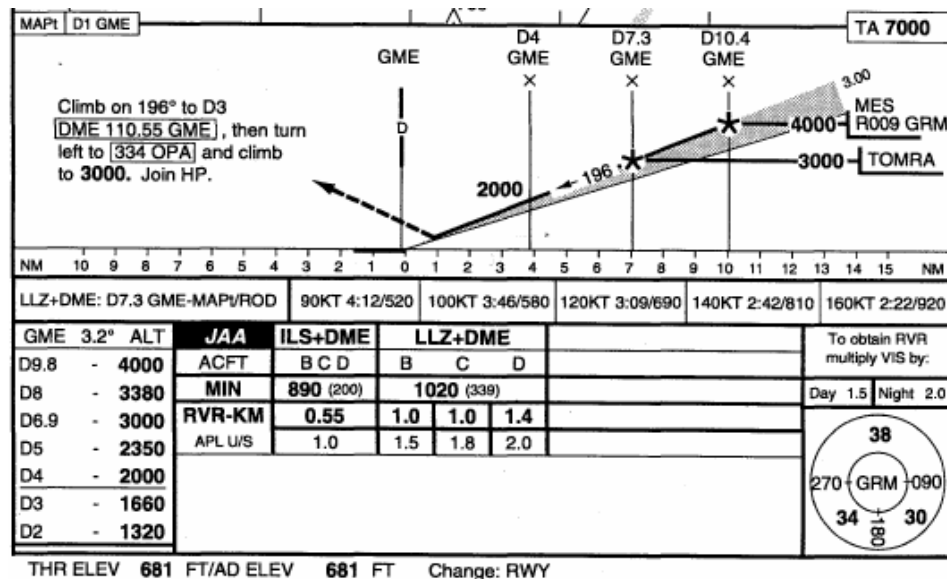
Fig. 1: Innflygingsprofil rullebane 19L Oslo lufthavn Gardermoen fra NAS rutemal

- 1.18.1.5 Tabellen ytterst til venstre på figur 1 er et hjelpemiddel for ikke-presisjonsinnflyging. Her gis det høyde i fot for flere DME-avstander enn ved presisjonsinnflyging. Den profilen som beskrives i tabellen kan avvike noe fra profilen for presisjonsinnflyging, men høydene vil aldri være under

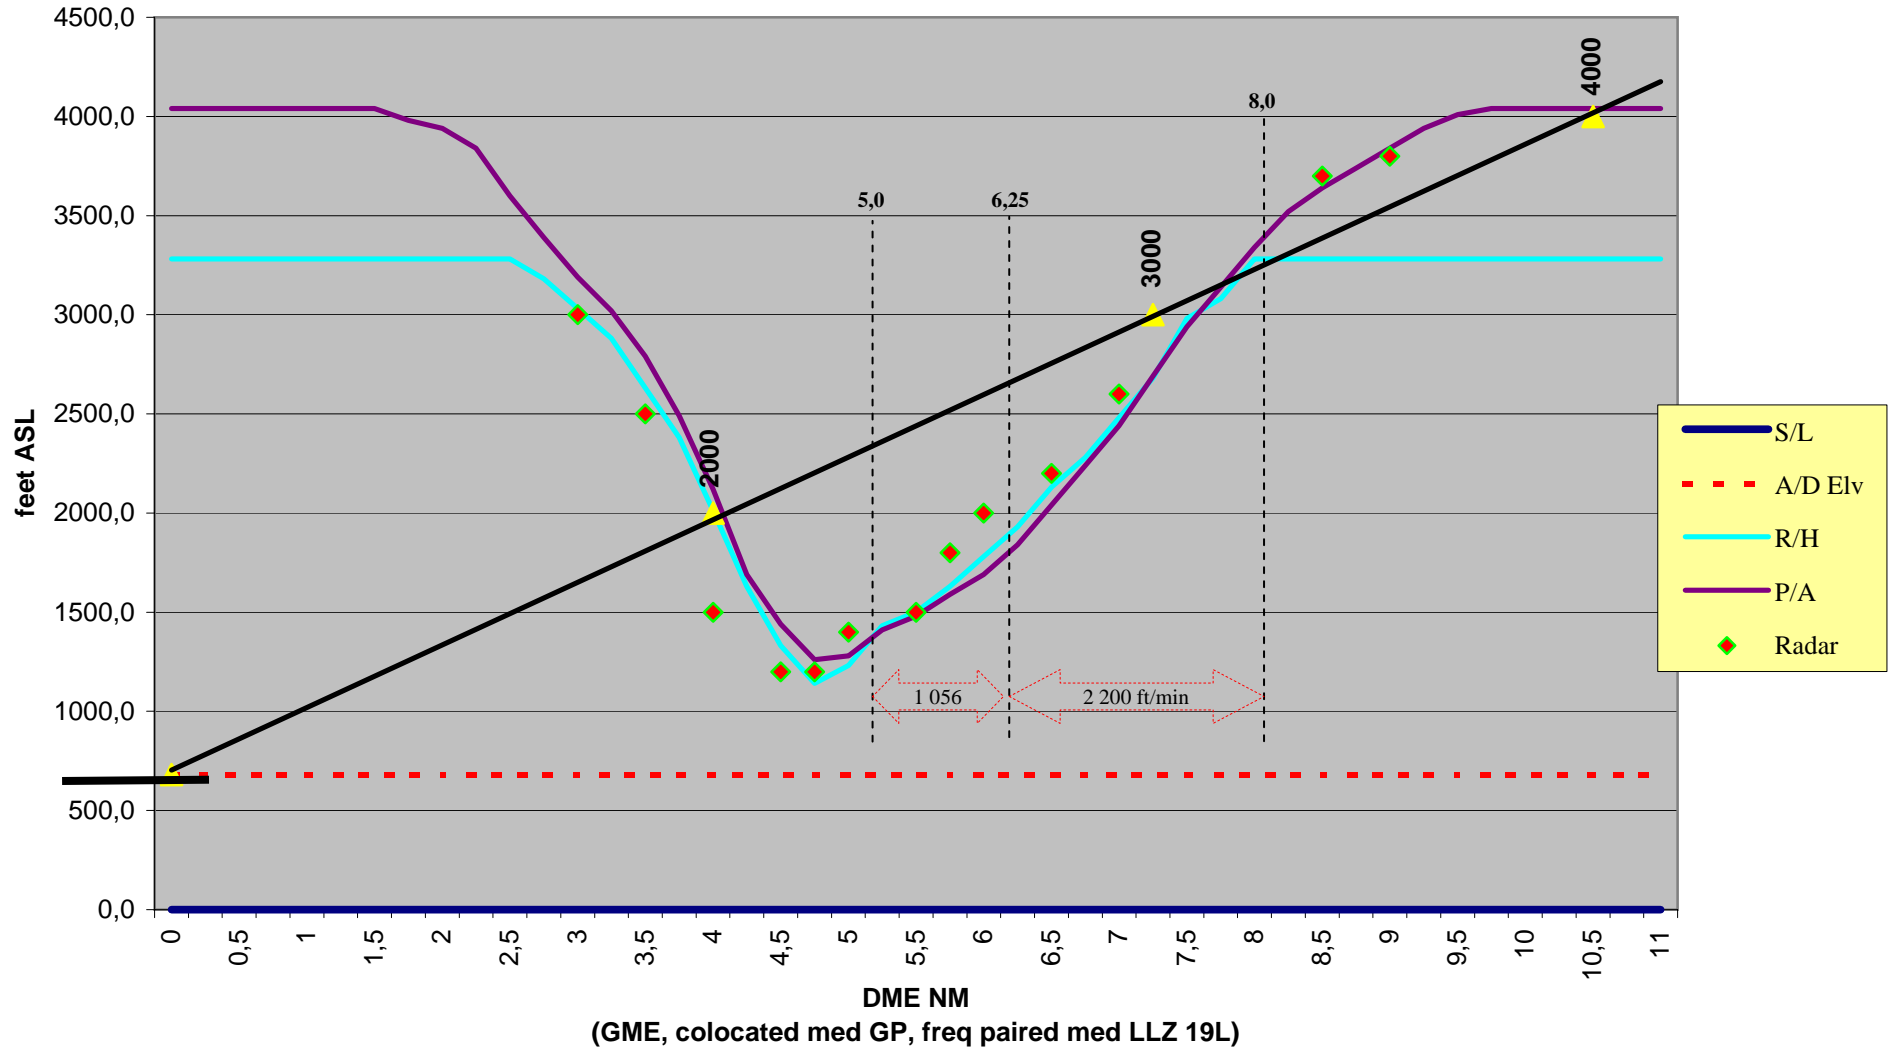
LN-KKL (NAX-541), ENGM 2003-02-09, ILS 19L

- 1) FDR-data for R/H er 681 fot lavere enn plottet her (Excel-tilpasning)
- 2) FDR-data for P/A er 240 fot lavere enn plottet her (QNH-korrigert)
