RAPPORT

Statens Havarikommisjon for Transport
Postboks 213
2001 Lillestrøm
Telefon: 63 89 63 00
Faks: 63 89 63 01
<http://www.aibn.no>
E-post: post@aibn.no

Avgitt dato: 26.04.2007
SL Rapport: 2007/16

- Type og reg.:	Boeing 737-36N, LN-KKL	Boeing 737-883, LN-RCN
Operatør:	Norwegian Air Shuttle	Scandinavian Airlines System
Radiokallesignal:	NAX744	SAS332
Dato og tidspunkt:	Torsdag 15. desember 2005, kl. 0857	
Hendelsessted:	Ventemønsteret over Flørnes NDB (FLR), øst av Trondheim lufthavn Værnes (ENVA)	
ATS luftrom:	Værnes TMA, klasse D	
Type hendelse:	Lufttrafikkhendelse, underskridelse av atskilleelsesminima	
Alvorlighetsgrad:	Klasse 3. Større hendelse iht. BSL A 1-10.	
Type flyging:	Erversmessig, ruteflyging (begge)	
Værforhold:	Værnes METAR	
	kl. 0820:	30014KT 260V340 9999 FEW030 BKN060 02/M03 Q0993 TEMPO 2000 SHSNRA VV010
	kl. 0850:	31023KT 260V340 1500 SHSN VV010 M00/M02 Q0994 TEMPO 9999 BKN025

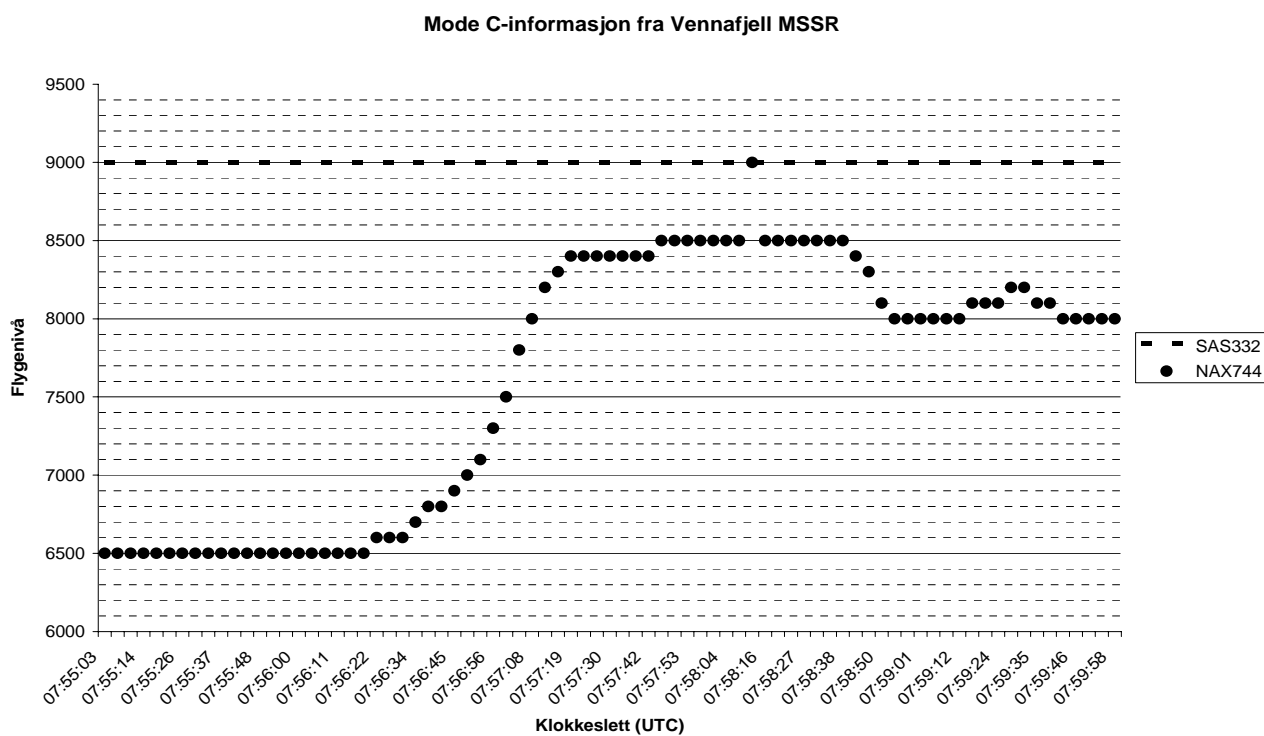
Figur 2. Grafer som viser Mode C-informasjonen tatt opp av Vennafjell MSSR.

Flygelederen ved Værnes APP har forklart at han ikke benyttet Mode C-informasjon (høydemålerutlesing fra flyets SSR-transponder) for flyene som var i ventemønsteret. Dette skyldes at radar-etikettene til flyene i ventemønsteret kom for tett på hverandre og ble uleselige. SHT har hentet ut denne informasjonen fra RaADS-opptak. Mode C-svar fra NAX744 og SAS332 er gjengitt på grafer i figur 2. Mode C er alltid referert til 1013,2 hPa. Værnes QNH var 994 hPa rundt hendelsestidspunktet. Grafen viser derfor at NAX744 startet stigning fra FL65, som tilsvarer ca. 6 000 ft på QNH.

Grafen viser ett radarsvar fra NAX744 i FL90. Dette er ikke reelt og kan tilskrives en feil ved prosessering av radarsvar i Mode C der et svar fra SAS332 er lagt til NAX744 sitt plott (det er ikke mulig å manøvrere en Boeing 737 til å stige og deretter synke 500 ft på 8 sekunder).

SAS332 rapporterte at flyet under var 400 ft unna på det nærmeste. Opptak av radardata viser at minste vertikale avstand var 500 ft. Forskjellen kan forklares med at TCAS benytter en finere oppløsning enn Mode C til å fastslå høyder når luftfartøyene er utstyrt med Mode S transponder, og at oppdateringsraten til TCAS er høyere enn for Vennafjell MSSR.

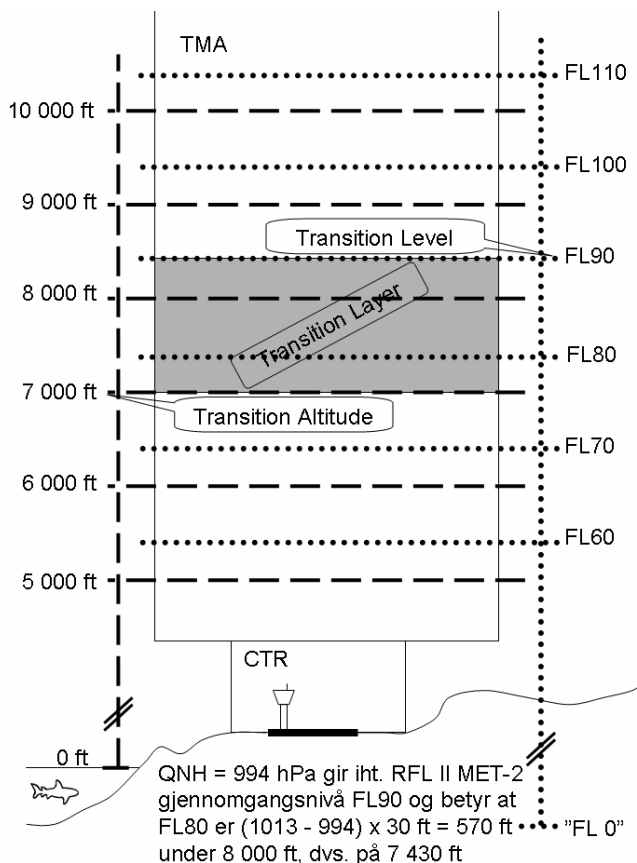
Figur 3. Flygehøyder ved en flyplass.

Hendelsen illustrerer problemet ved flyging i gjennomgangssjiktet. Gjennomgangshøyden til Trondheim lufthavn Værnes er 7 000 ft. Flygekontrolltjenesten benytter denne for alle flyginger i TMA og beregner et gjennomgangs nivå som er minst 1 000 ft høyere enn gjennomgangshøyden basert på aktuell QNH. Flygekontrolltjenesten skal normalt ikke klarere flyginger til å holde flygehøyder i gjennomgangssjiktet og piloter bør ikke be om flygehøyder som befinner seg i gjennomgangssjiktet, slik det ble gjort i denne hendelsen.

En standardisert gjennomgangshøyde for et størst mulig geografisk område er ønskelig sett fra et flyoperativt standpunkt. IFALPA mener gjennomgangshøyden bør settes til 10 000 ft slik at omstilling av høydemåler kan gjøres samtidig med andre faste rutiner i cockpit. SHT tilrår at Luftfartstilsynet utreder innføring av en felles gjennomgangshøyde som er høyere enn de som er etablert idag i luftrom der Norge forestår lufttrafikkjeneste.
