RAPPORT

SL RAP:

10/2005

-type og reg.:	Boeing 737-300, LN-KKM
Operatør:	Norwegian Air Shuttle
Radiokallesignal:	NAX 303
Dato og tidspunkt:	Mandag 26. januar 2004, kl. 1025
Hendelsessted:	Øst for Oslo lufthavn Gardermoen i nærheten av rapporteringspunkt SUMAK (R-110,6 GRM / DME 39,7)
Type hendelse:	Lufttrafikkhendelse, flyging i feil retning i ventemønster
Type flyging:	Ervervsmessig regelbundet
Værforhold:	God sikt. Vind: 220/18
Lysforhold:	Dagslys
Flygeforhold:	VMC
Reiseplan:	IFR
Antall om bord:	Ikke rapportert
Personskader:	Ingen
Skader på luftfartøy:	Ingen
Andre skader:	Ingen
Besetningen:	Fartøysjef
-kjønn/alder:	Mann, 60 år
-sertifikat:	ATPL-A, gyldig til 30/5-05
-flygererfaring:	21 370 flytimer totalt, hvorav 3161:40 på aktuell flytype
	Siste 24 t: 3:55
	Siste 3 dg: 11:55
	Siste 30 dg: 62
	Siste 90 dg: 185
	Styrmann
	Mann, 37 år
	CPL-A, gyldig til 30/9-04
	4 450 timer totalt, hvorav 160 på aktuell flytype.
	Siste 24 t: 3:55
	Siste 3 dg: 3:55

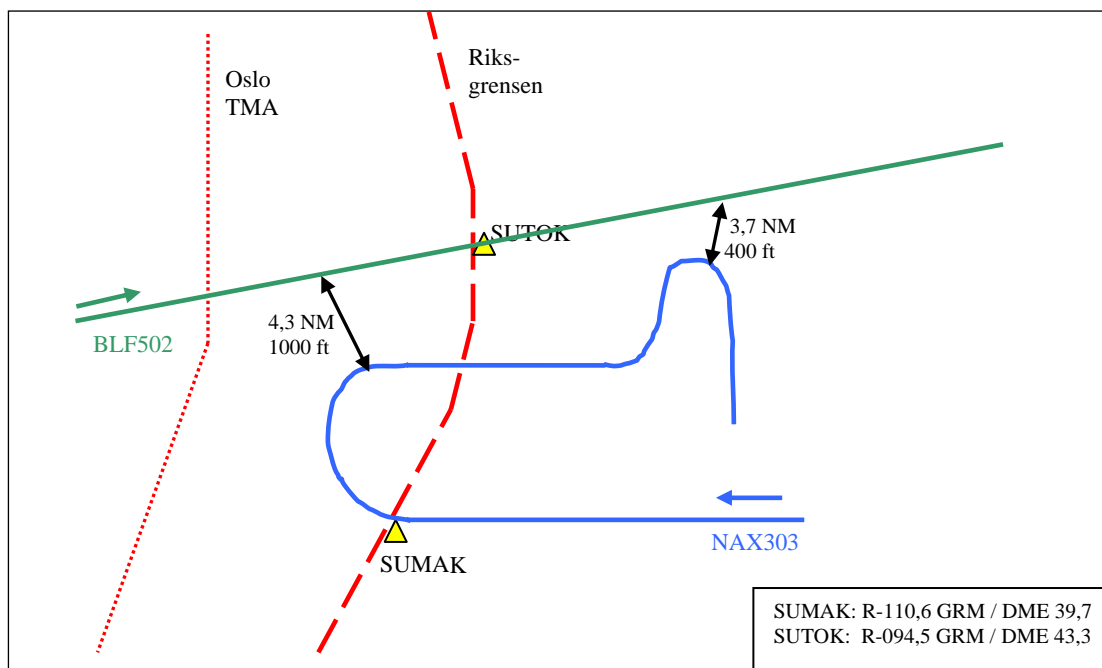
Besetningen på NAX 303 startet en sving da flyet passerte SUMAK kl. 10:21:30, men denne var til høyre (nordover) i stedet for til venstre som er det riktige over SUMAK. Sving i feil retning medførte at NAX 303 nærmet seg BLF 502. For å hindre underskridelse av minima måtte flygelederen instruere besetningen på NAX 303 om å stanse nedstigning i FL 180, mens besetningen på BLF 502 fikk instruksjon om å stanse klatring i FL 170. Besetningen på NAX 303 gjennomførte en 180-graders høyresving og avsluttet svingen på østlig kurs samtidig som flyet nådde FL 180. I det svingen ble avsluttet hadde avstanden mellom flyene avtatt til 4,3 NM, men atskillelse var ivaretatt i form av høydeforskjell på 1 000 ft. Dette utløste Short Term Conflict Alert (STCA) hos flygelederen. Mens NAX 303 lå i høyresving spurte flygelederen besetningen om deres kart hadde høyresving i det aktuelle ventemønsteret. Det ble avkreftet, og fartøysjefen la til ”we are correcting now”. BLF 502 fortsatte på sitt trekk i FL 170. Flygelederen var usikker på hva besetningen la i ”correcting now”, men hadde en forventning om at det ville bli gjort en høyresving sydover mot SUMAK igjen.

til å klatre til FL 310. Kort tid etterpå begynte besetningen på NAX 303 på nytt å svinge nordover (se fig. 1). I stedet for å svinge til høyre og fly tilbake mot SUMAK ble det gjort en venstresving og avstanden til BFL 502 avtok på nytt. Da hadde BFL 502 begynte å utføre klareringen om å klatre til FL310, og vertikal avstand mellom flyene var ikke stor nok til å ivareta atskillelse. Flygelederen oppdaget det som var i ferd med å skje og ga besetningen i NAX 303 instruksjon om å gjøre en høyresving tilbake mot syd, mens besetningen i BFL 502 ble pålagt å gå tilbake til FL 170. NAX 303 ble svingt mot syd, men dette skjedde ikke raskt nok til at atskillelse ble opprettholdt. Flyene lå i samme høyde (FL 180) mens horisontal avstand var 3,7 NM. Minste horisontale avstand var 3,7 NM samtidig som vertikal avstand var 400 ft. Minste tillatte ville vært 5 NM eller 1000 ft. ACAS-systemet ga ingen varsler under hendelsen for noen av besetningene.

Fig. 1: Skisse basert på radarinformasjon fra Oslo kontrollsentral (ikke i målestokk)
