RAPPORT

Avgitt dato: 16.03.2006
SL Rapport: 4/2006

- Type og reg.: Boeing 737-300, LN-KKP / Bombardier DHC-8-402, LN-WDB
Operatør: Norwegian Air Shuttle / Widerøes flyveselskap
Radiokallesignal: NAX244 / WIF354
Dato og tidspunkt: Torsdag 3. november 2005, kl. 1253
Hendelsessted: FL240 i luftrommet mellom Elverum og Rena i Hedmark. (ATS-luftrom klasse C)

Type hendelse: Alvorlig luftfartshendelse av trafikkmessig art.
Alvorlighetsklasse: Klasse 3, Større hendelse (BSL A 1-10)
Type flyging: Ervervsmessig, ruteflyging
Værforhold: Frontskyer med nedbør beveget seg nordover. Lagdelte skyer.
Vind i FL240 40-60 kts fra syd.

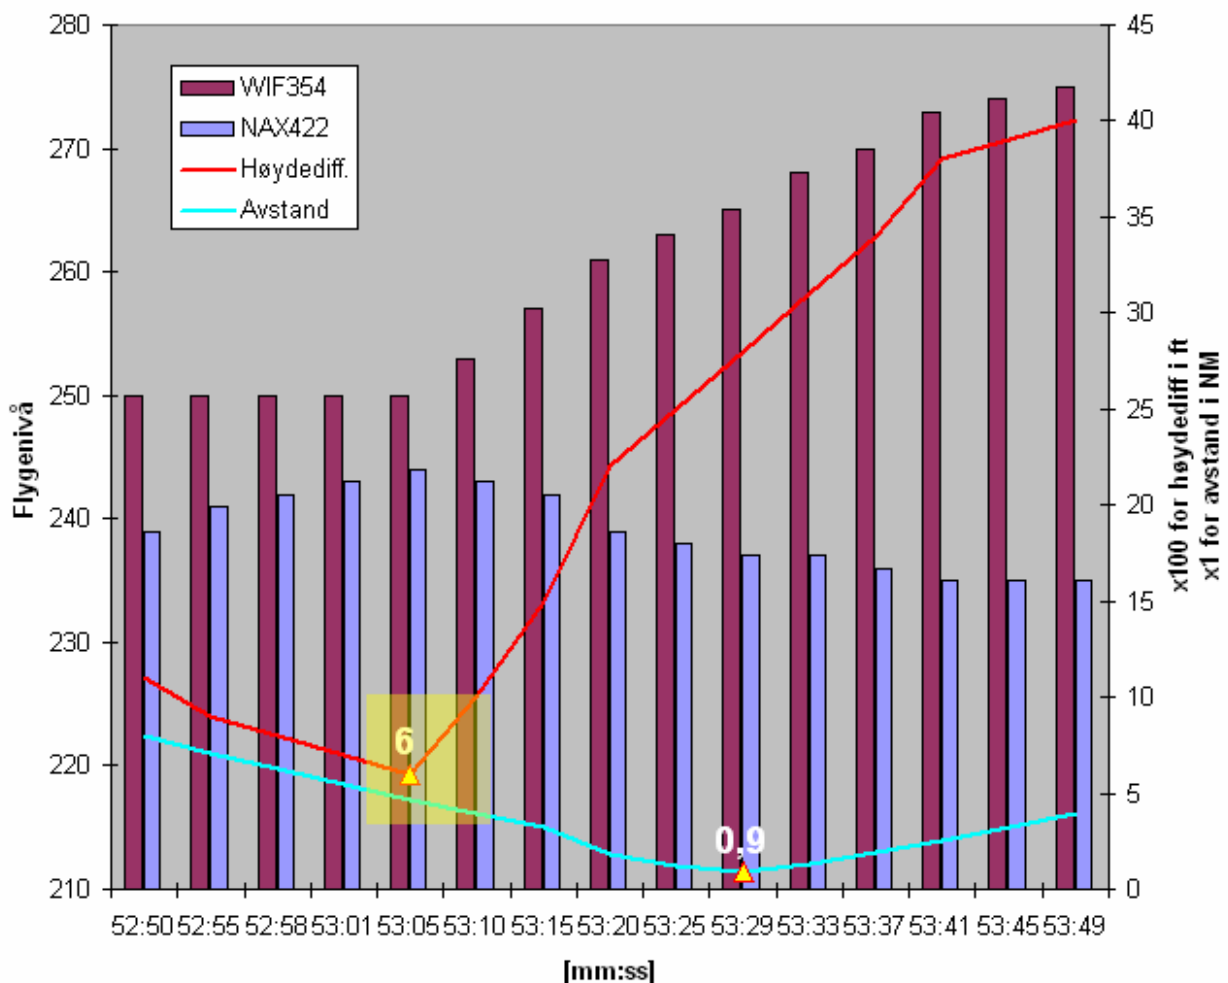
Diagrammet under viser endring i flyenes høyde som følge av besetningenes manøvrering for å

følge varslene fra ACAS. I samme diagram er det lagt inn en rød linje som viser vertikal avstand og

en blå linje som viser horisontal avstand. Datakildene er Avinors radarer på Gardermoen og Haukåsen, samt data fra begge flyenes ferdsskrivere (FDR – Flight Data Recorder). Verdiene er plottet langs en tidsakse av ett minutt lengde. Kurvene viser avtagende høydeforskjell mellom flyene som følge av NAX244s klatring til en minimumsverdi på 600 ft samtidig som horisontal avstand var 4,7 NM. På det tidspunktet fikk manøvreringen etter varslene fra ACAS den ønskede effekt og kurven viser at vertikal avstand økte markant. ACAS kan ikke gi besetningene forslag til kursendring og derfor ga flygelederen svingeinstruksjon. Kurven for horisontal avstand viser at denne avtok i ytterligere 25 sekunder etter at vertikal avstand hadde begynt å øke. Minimum horisontal avstand var 0,9 NM. Da var høydeforskjellen 2 800 ft. Informasjon fra FDR synkronisert med radiokommunikasjon mellom besetningene og flygelederen viser at besetningene hadde begynt å manøvrere etter ACAS før flygelederen instruerte NAX422 til å gå ned til FL240.

Atskillelsesminima mellom flygingene ble underskredet i perioden hvor horisontal avstand var mindre enn 5 NM samtidig som vertikal avstand var mindre enn 1 000 ft. Dette er innenfor gul skravering på figuren. Her går det fram at minimum vertikal avstand på 600 ft inntraff samtidig som horisontal avstand var 4,7 NM og at horisontal avstand 3,9 NM inntraff i det vertikal avstand på 1 000 ft ble oppnådd. Dette skjedde under instrumentforhold. Begge fartøysjefer har rapportert at det aldri ble oppnådd visuell kontakt med det andre flyet.

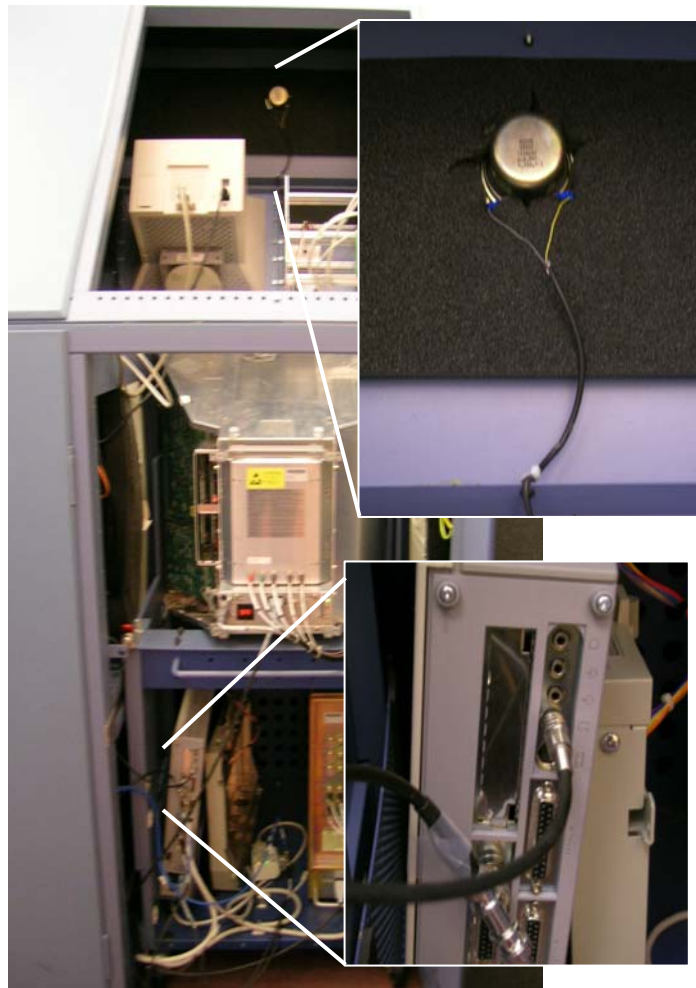
Det er en varslingsfunksjon i radarfremvisersystemet hos Oslo ATCC kalt Short Term Conflict Alert (STCA). Funksjonen sjekker kontinuerlig flygingenes høyde, avstand og hastighet i forhold til hverandre for å avdekke situasjoner (identifisere konflikt-par) som kan utvikle seg til underskridelser av atskillelsesminima. Konfliktpar følges opp automatisk av funksjonaliteten. Varslingen består i at radaretiketten på skjermen endrer farge til gul og deretter til rød hvis situasjonen utvikler seg enda mer alvorlig. Radaretiketten blir gul 25 sekunder før forventet underskridelse. I tillegg gis det en varslingsstone i høyttaler øverst på konsollen. Flygelederen mente selv i etterkant av hendelsen at det ikke ble vist gul farge, men at det hadde vært én skjermoppdatering med rød radaretikett. Ingen varslingsstone ble hørt. Avspilling av radardata viste at radaretiketten hadde vært gul. Teknisk undersøkelse av den aktuelle arbeidsposisjonen avdekket brudd i kabelen mellom lyduttgang på datamaskinen (SDD) inne i konsollen og høyttaleren (se bildet). Kontrollsentralen har

ingen ettersynsprosedyre som omfatter sjekk av kabel og høyttaler. Det finnes heller ingen prosedyre for testing av STCA. Det er mulig å teste høyttaleren ved at teknisk personell kjører en programfil som genererer et signal på utgangen på SDD der høyttaleren er tilkoblet, men det er ingen rutine på å gjøre dette, og det er ikke nedfelt i noen arbeidsinstruks å ha ansvaret for slik testing.

Short Term Conflict Alert (STCA) er et sikkerhetskritisk system som fungerer som en sikkerhetsbarriere ved å påkalle flygelederens oppmerksomhet ved situasjoner der det kan oppstå kollisjonsfare. Varslingstonen i høyttaleren ble ikke hørt fordi det var brudd i kabelen mellom SDD og høyttaler. Kabelbruddet ble oppdaget som en konsekvens av at varslingsstonen manglet og ikke som resultat av inspeksjon knyttet til vedlikeholdsrutiner. Undersøkelsen har vist hvor kritisk det kan bli når feil oppstår i systemet, men ikke registreres av bruker. SHT tilrår derfor Avinor å utarbeide inspeksjonsrutine for utstyr knyttet til STCA og testrutine for regelmessig funksjonstest av STCA (SL tilråding 6/2006)
