RAPPORT

Avgitt dato: 24.10.2005
SL Rapport: 40/2005

- Type og reg.: Reims Aviation SA FRA (Cessna) 150L (Aerobat), LN-LMP
- Produksjonsår: 1972
- Motor(er): Rolls-Royce O-240-A

Type hendelse: Luftfartsulykke, tap av propelltipp med påfølgende nødlanding og havari

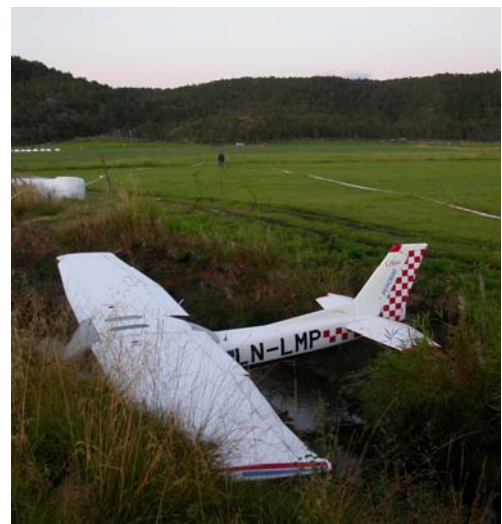
Nødsituasjonen oppstod i en landsdel med høye fjell, fjorder og relativt få egnede nødlandingsplasser. Ved Ågskardet, hvor landingen fant sted, var det flere gresskledde jorder med tilstrekkelig lengde for landing. Landingen ble foretatt på et relativt kort jorde og med en retning som medførte at utrullet distanse kun ble ca. 75 meter før ferden endte i en dreneringsgrøft. Flyet fikk omfattende skader.

*Fig. nr. 1
Personen i bakgrunnen står ved første setningspunkt.*

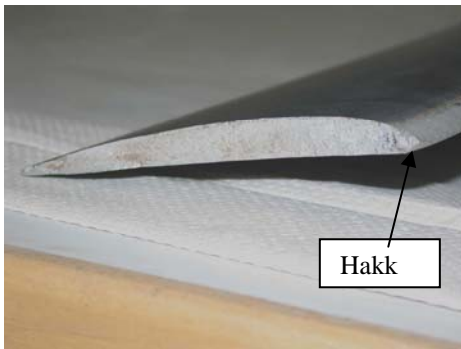
”Bruddet i propellen har oppstått på grunn av en utmattingssprekk. Sprekkinitieringen er trolig forårsaket av høye spenningskonsentrasjoner og korrosjon i/nær observert hakk. Videre har sprekken vokst som følge av korrosjonsassistert utmatting helt til den har nådd kritisk sprekk lengde.”

Fig. nr. 3: Bruddflaten på propellen

SHT støtter Forsvarets laboratorietjeneste i deres vurdering av at bruddet i propellen har oppstått grunnet en utmatningssprekk. Utmatningssprekken oppstod som en direkte følge av en feil i utbedring av skade.

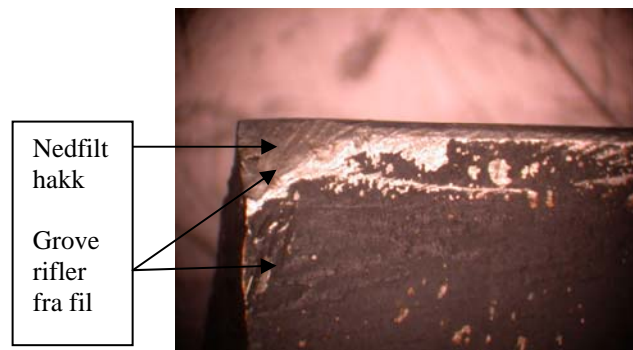
Fig. nr. 4: Nærbilde av hakk og grove filtrifler

Detaljstudier av hakket, som var ca 4-5 millimeter dypt, viser tydelige spor etter bruk av en grovtannet rettfil. Det var rester av sort lakk over området.

Havarikommisjonens undersøkelser tyder på at propellen en gang har fått stensprut og at dette er blitt prøvd utbedret ved at noen har brukt en metallfil for å jevne skaden. Hakket på hjørnet av forkanten på gjenværende del av propellen legges til grunn å tilsvare hakket på den delen av propellen som forsvant. SHT ønsket å finne svar på når det ble filt et hakk på propellen. En tidfesting av ovennevnte kunne gitt en bedre forståelse for utviklingen av sprekkdannelsen.

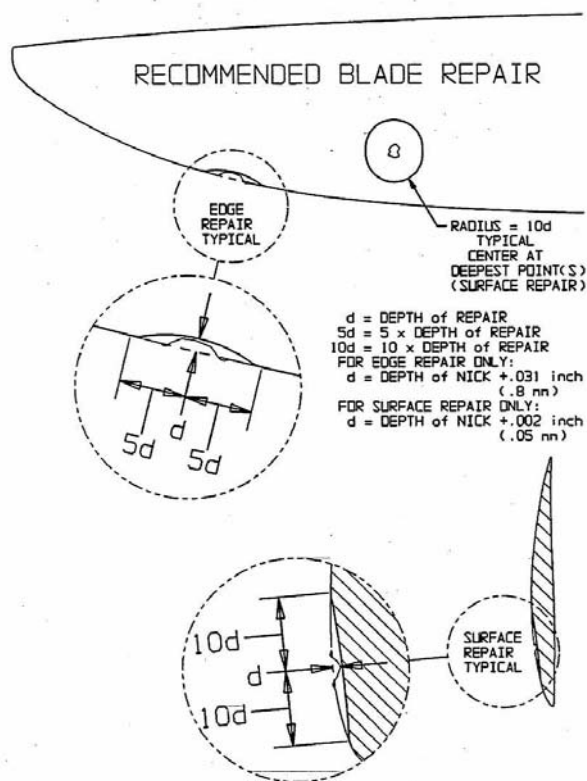
Figur hentet fra "McCauley propeller systems blade overhaul manual" og som viser generelle anbefalinger for utbedring av skader.

Som det fremkommer må man strekke nedfilingsområdet 5-10 ganger ut til siden i forhold til dybden på skaden.

Det må anvendes fintannet buet fil.

Reparasjonsområdet må overflatebehandles ved å påføre beskyttelse mot korrosjon. Videre oppnås vesentlig høyere strekkbelastningsegenskap dersom overflaten pusses og poleres.
