RAPPORT

RAP: 58/2001

-type og reg.: Cessna 182E, LN-LTH
-fabr. år: 1962
-motor: Continental O-470-R
Dato og tidspunkt: 17. april 2000, kl. 1315
Hendelsessted: Bjorli flyplass, Oppland
Type hendelse: Luftfartsulykke, hard landing grunnet brudd i kontrollratt
Type flyging: Privat
Værforhold: Vind: varierende 0-5 kt. CAVOK
Lysforhold: Dagslys
Flygeforhold: VMC
Reiseplan: Ingen
Antall om bord: 1
Personskader: Ingen
Skader på luftfartøy: Overbelastningsskader i skrog, understell og brannskott.
Brukket kontrollratt
Andre skader: Ingen
Fartøysjefen
-kjønn/alder: Mann, 42 år
-sertifikat: PPL-A
-flygererfaring: 314 timer
Informasjonskilder: "Rapport om luftfartsulykke/-hendelse" (NE-0382), Kopier av vedlikeholdsdokumentasjon og HSLs egne undersøkelser.

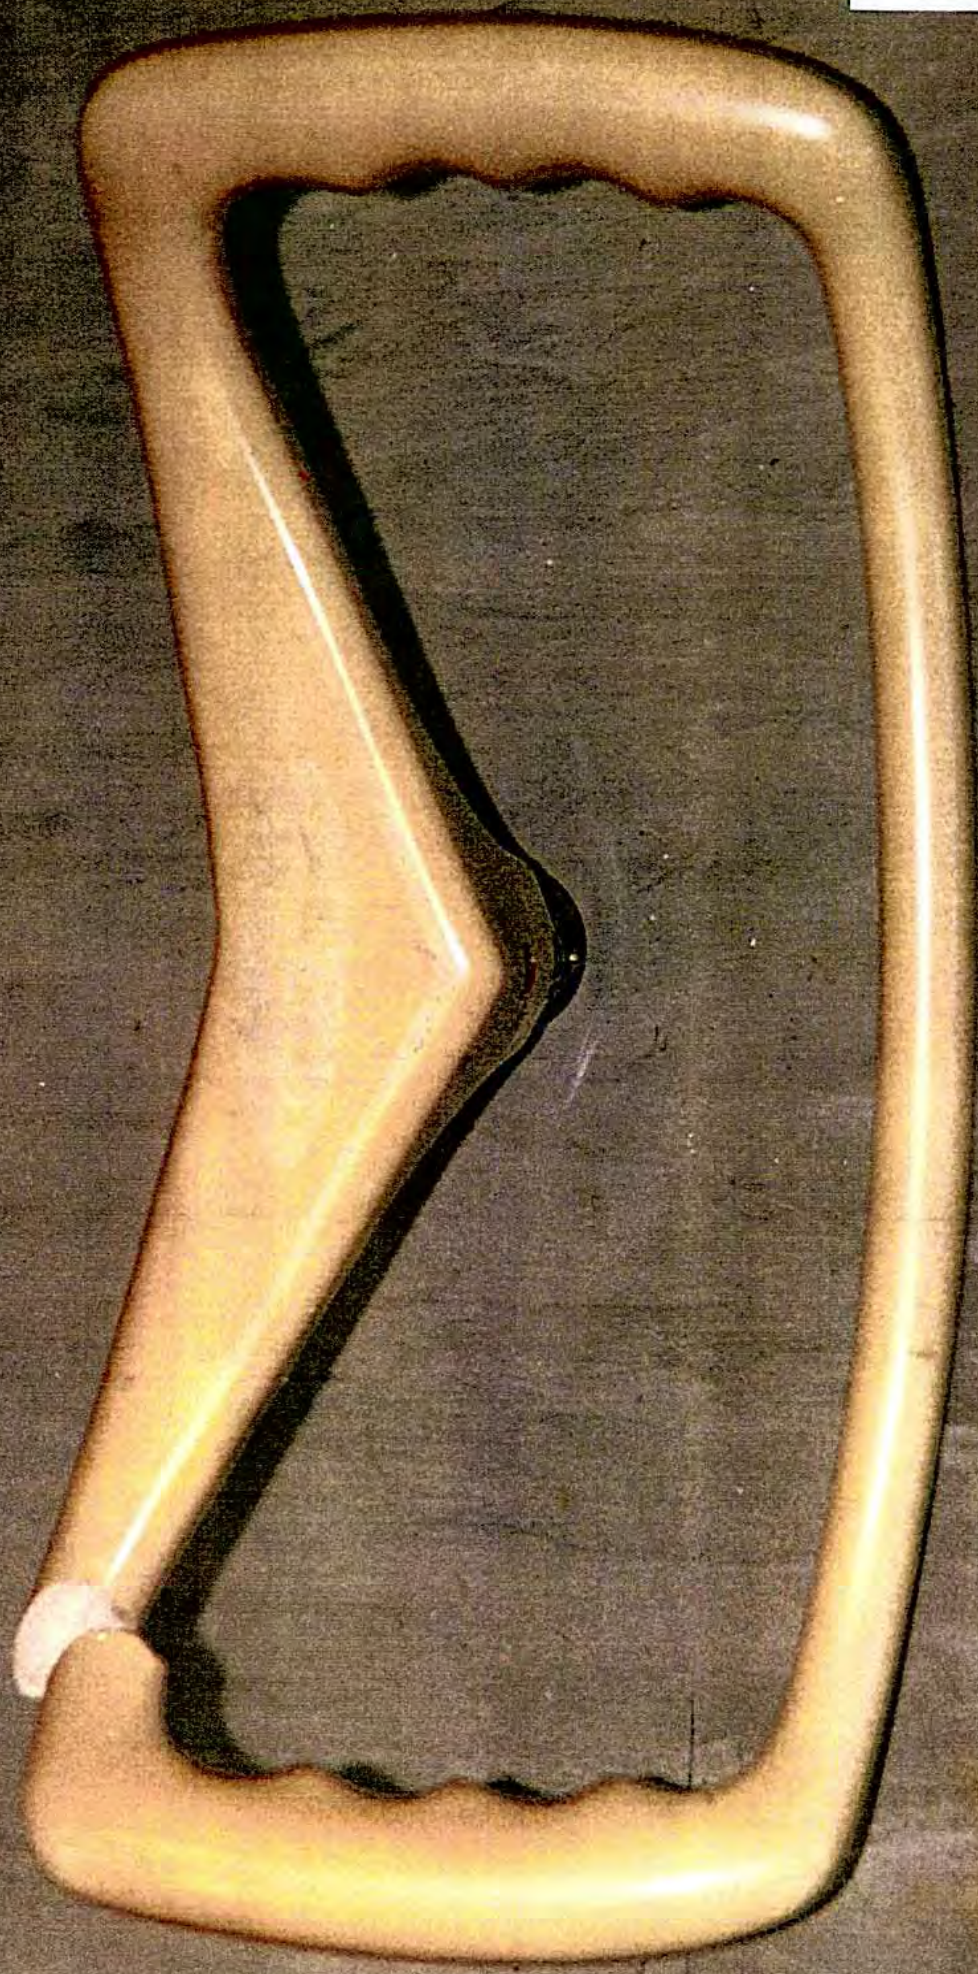
Bilag: Bilde av kontrollratt

LN-LTH hadde løftet fallskjermhoppere til en høyde av 8 500 ft og var på en innflyging til bane 12 på Bjorli flyplass. Like før flyet skulle settes på banen knakk høyre del av kontrollrattet (se bilag) slik at fartøysjefen i et kort øyeblikk mistet kontroll over flyet. Dette førte til at flyets nese droppet og nesehjulet slo hardt i rullebanen. Første berøring med banen var relativt hard, og flyet spratt opp igjen ca. 2 m. Den påfølgende landingen ble noe bedre kontrollert, men nesehjulet traff på ny først. Flyet skar deretter ut til venstre og stoppet utenfor asfaltkanten på siden av banen uten at dette medførte ytterligere skader på flyet. I følge utregninger foretatt av fartøysjefen var flyets masse på hendelsestidspunktet

Kontrollrattet var laget av et lyst bakelittlignende materiale (se bilag) som flere steder hadde små sprekker i overflaten og som for øvrig bar preg av solpåvirkning og elde. Bruddet hadde startet som en utmattingssprekk, men HSL har ikke forsøkt å fastlegge hvor lenge sprekken har eksistert før endelig brudd.

Det synes klart at kontrollrattet knakk grunnet en kombinasjon av alder og høye belastninger. HSL finner det naturlig at ratt av dette materialet svekkes betydelig etter 38 år, særlig hvis flyet har stått mye utendørs i sterk varme og sol. Den betydelige kraften som måtte benyttes på kontrollrattet under landing kan for en stor del tilskrives de feilene som ble funnet ved kontroll av trimsystemet. De omtalte forholdene med full flaps, lav hastighet og tomme bakseter setter maksimale krav til "nose up" utslag på høyderorstrimmen. I den situasjonen ble 3^o manglende "nose up" -utslag på trimsystemet lett merkbart. Utrengningen

HSL mener at ethvert fly som opereres av flere (eksempelvis innenfor en klubb) bør ha utpekt en teknisk kyndig person. Denne personen bør kjenne flyets status og tjene som bindeledd mellom de forskjellige flygerne og mellom flygere og vedlikeholdsorganisasjoner/flyteknikere. Videre mener HSL at alle eiere av fly med samme type eller lignende kontrollratt bør vurdere om rattene representerer en fare for flysikkerheten, og at de i så fall bør byttes ut.
