## RAPPORT

Avgitt dato: 15.03.2006  
SL Rapport: 3/2006

### 1. LTR51 / WIF816

## 2. DAT2321 / WIF716

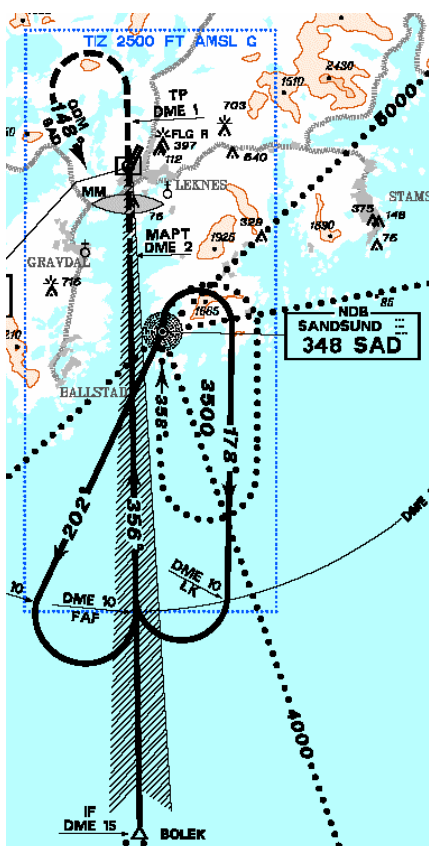
LTR51 passerte SAD kl. 2109 og fortsatte innflygingen mot Leknes. Besetningen fikk informasjon fra AFIS om at WIF816 hadde estimert ankomsttid BOLEK kl. 2117. Det var en del skyer i lavere høyder og da LTR51 nådde "missed approach point" (MAPt) kl. 2115 hadde ikke besetningen visuell kontakt med bakken. Besetningen avbrøt derfor innflygingen og startet standard prosedyre for avbrutt innflyging. Dette innebar venstresving til kurs 148° og å fly mot SAD mens man klatret til 3 500 ft.

På vei tilbake mot SAD klatret LTR51 opp gjennom skylaget og besetningen så umiddelbart lysene fra WIF816 komme mot seg. Besetningen på LTR51 anslo flyene til å være omtrent i samme høyde. Avstand ble anslått til "noen få mil, helt sikkert mindre enn ti". På det tidspunktet besetningen på LTR51 avbrøt innflygingen ble det en del informasjonsutveksling mellom AFIS-enheten og WIF816. Besetningen på LTR51 slapp ikke til på AFIS-frekvensen for å få meldt "go-around" før de lå på kurs 148° og klatret gjennom skylaget. Besetningen på WIF816 startet umiddelbart klatring til 4 500 ft for å komme over LTR51 som de visste skulle opp til 3 500 ft. Besetning på WIF816 har rapportert at den på det tidspunktet hadde etablert seg på retningsstrålen (localizer) og lå på ca 14 DME. ACAS-displayet i WIF816 var satt til range 12 mil og LTR51 var ikke synlig på displayet. Først etter ytterligere et halvt minutt flyging ble LTR51 synlig i blått (proximate traffic). WIF816 la seg i ventemønsteret over SAD i 4 500 ft med LTR51 synlig på ACAS-displayet indikert 1 000 ft lavere. Fartøysjefen på WIF816 skriver at "...altitude was confirmed on TCAS to be 1000 ft below us".

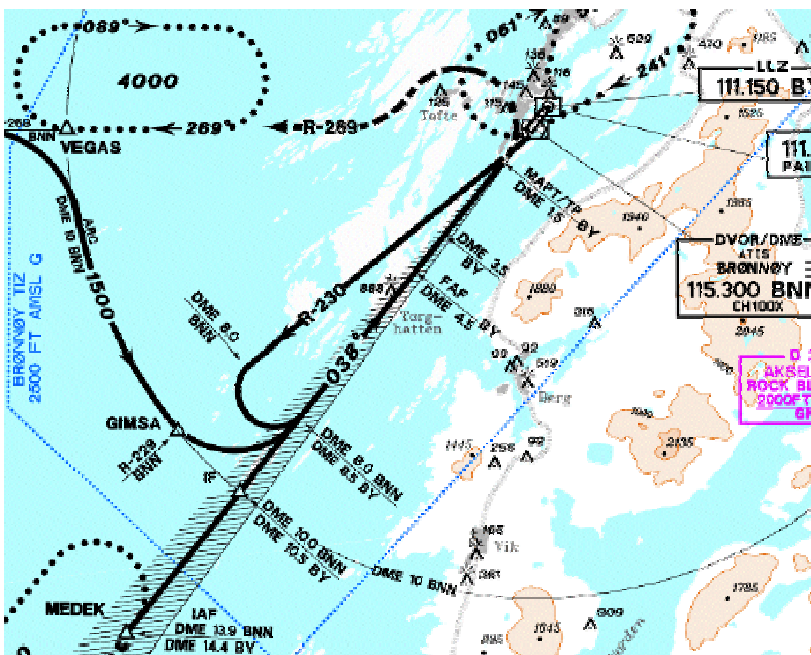
Da besetningen på DAT2321 rapporterte visuelle forhold og startet sirkling fikk WIF716, som da lå 12 NM bak og fortsatt sto i radiokontakt med kontrollsentralen, klarering for VOR/DME-049°. DAT2321 lå på kort finale til RWY22 mens WIF716 lå 7 DME ute på VOR/DME-049° i nedstigning gjennom 2 600 ft. Besetningen på DAT2321 opplevde dette som svært ubehagelig fordi WIF716 ville være i veien for dem i fall de måtte avbryte landingen på RWY22.
