RAPPORT

RAP: 31/2002
Avgitt: 16. juli 2002

-type og reg: Cessna 177RG, LN-MTD
-fabr. år: 1976
-motor: Lycoming IO-360-A1B6D
Dato og tidspunkt: 11. september 2001, kl. 1823
Hendelsessted: Elverum flyplass Starmoen, ENHN
Type hendelse: Luftfartsulykke, kollisjon med trær
Type flyging: Privat (klubb)
Værforhold: Vind: 350° 5 kt. Sikt: mer enn 10 km. Skyer: få skyer i 2 500 ft, spredte skyer i 10 000 ft. Temperatur: 15 °C. Duggpunkt: 7 °C. QNH: 1007 hPa.
Lysforhold: Dagslys, motlys
Flygeforhold: VMC
Reiseplan: IFR
Antall om bord: 1+3
Personskader: Ingen
Skader på luftfartøy: Bulker i venstre haleparti og høyre stabilisator.
Fartøysjefen:
-kjønn,alder: Mann, 31 år
-sertifikat: CPL-A
-flygererfaring: Total flytid 884 timer, derav 464 timer på enmotors, hvorav 16 timer på type. Totalt enmotors siste 90 dager 25 timer, siste 30 dager 11 timer og siste 3 dager 4 timer. Antall landinger siste 90 dager var 98.
Informasjonskilder: Fartøysjefens rapport om luftfartsulykke med div. vedlegg (NE 0382), rapport fra Politiet Østerdal politidistrikt og HSLs undersøkelser.

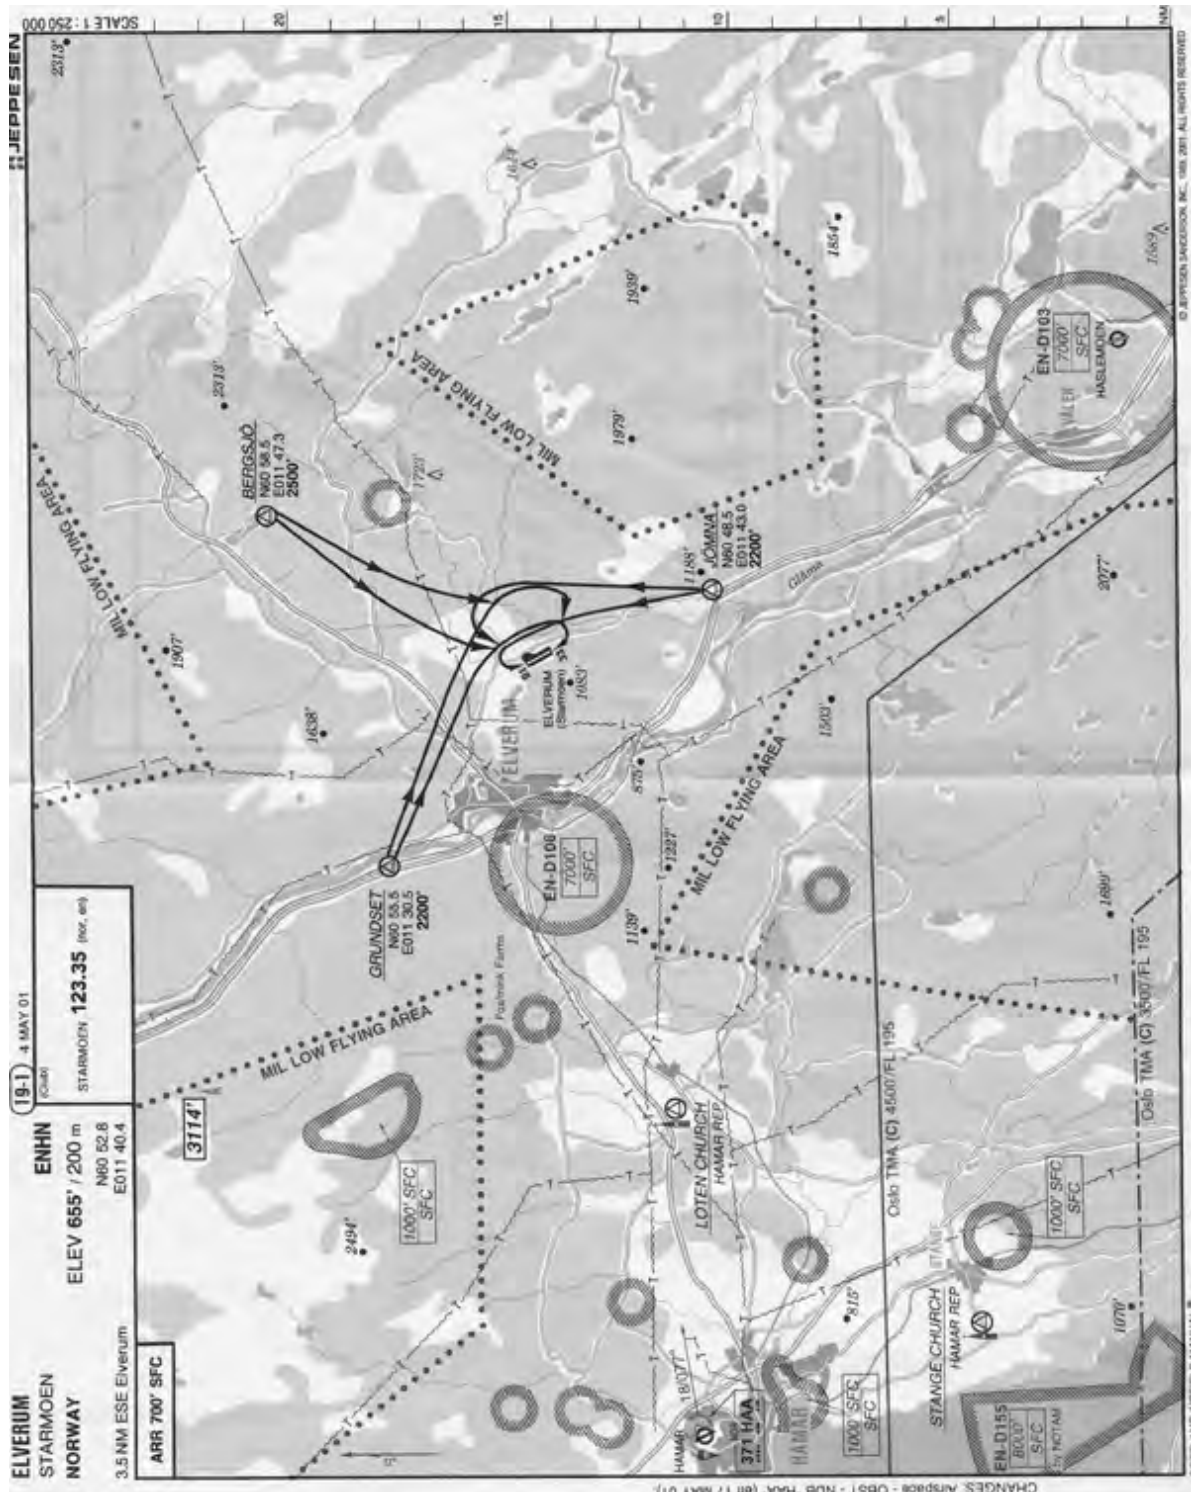
Eleven fløy via sjekkpunktet Jømna syd for Starmoen. Derfra satte eleven seg opp for en direkte innflyging mot rullebane 33 i samråd med fartøysjefen. LN-MTD fulgte dermed ikke den foreskrevne innflygingen for Starmoen som står i Jeppesen, der det forutsettes at motorfly flyr høyre medvinds- og baselegg til bane 33.

Figure 1. LN-MTD Innflygingskart for Elverum flyplass Starmoen ENHN

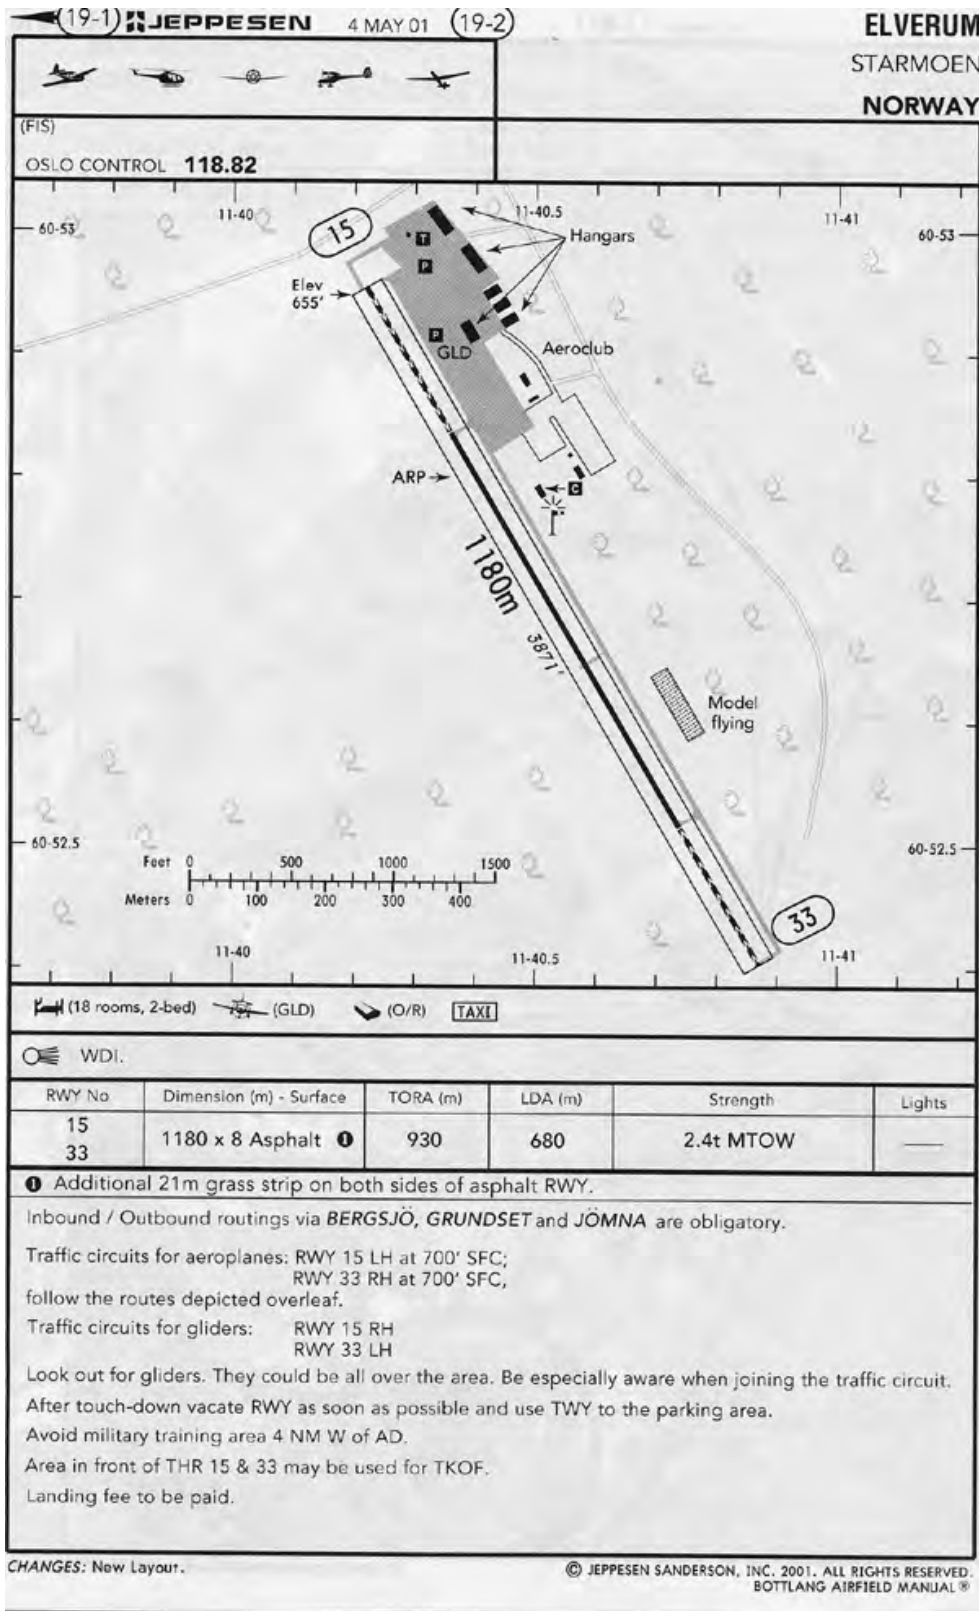
Rullebane 33 har innskutt terskel pga. hinder i innflygingen. Ref. Bilag 2.

En annen faktor som kan ha hatt betydning for hendelsen, er at rullebane 33 har innskutt terskel pga. hinder i innflygingen. Dersom flygerne siktet mot begynnelsen av asfaltkanten i stedet for mot den innskutte terskelen, kan flyet ha kommet for lavt ift. hinder.

Figure 2. LN-MTD Innskutt terskel Starmoen flyplass

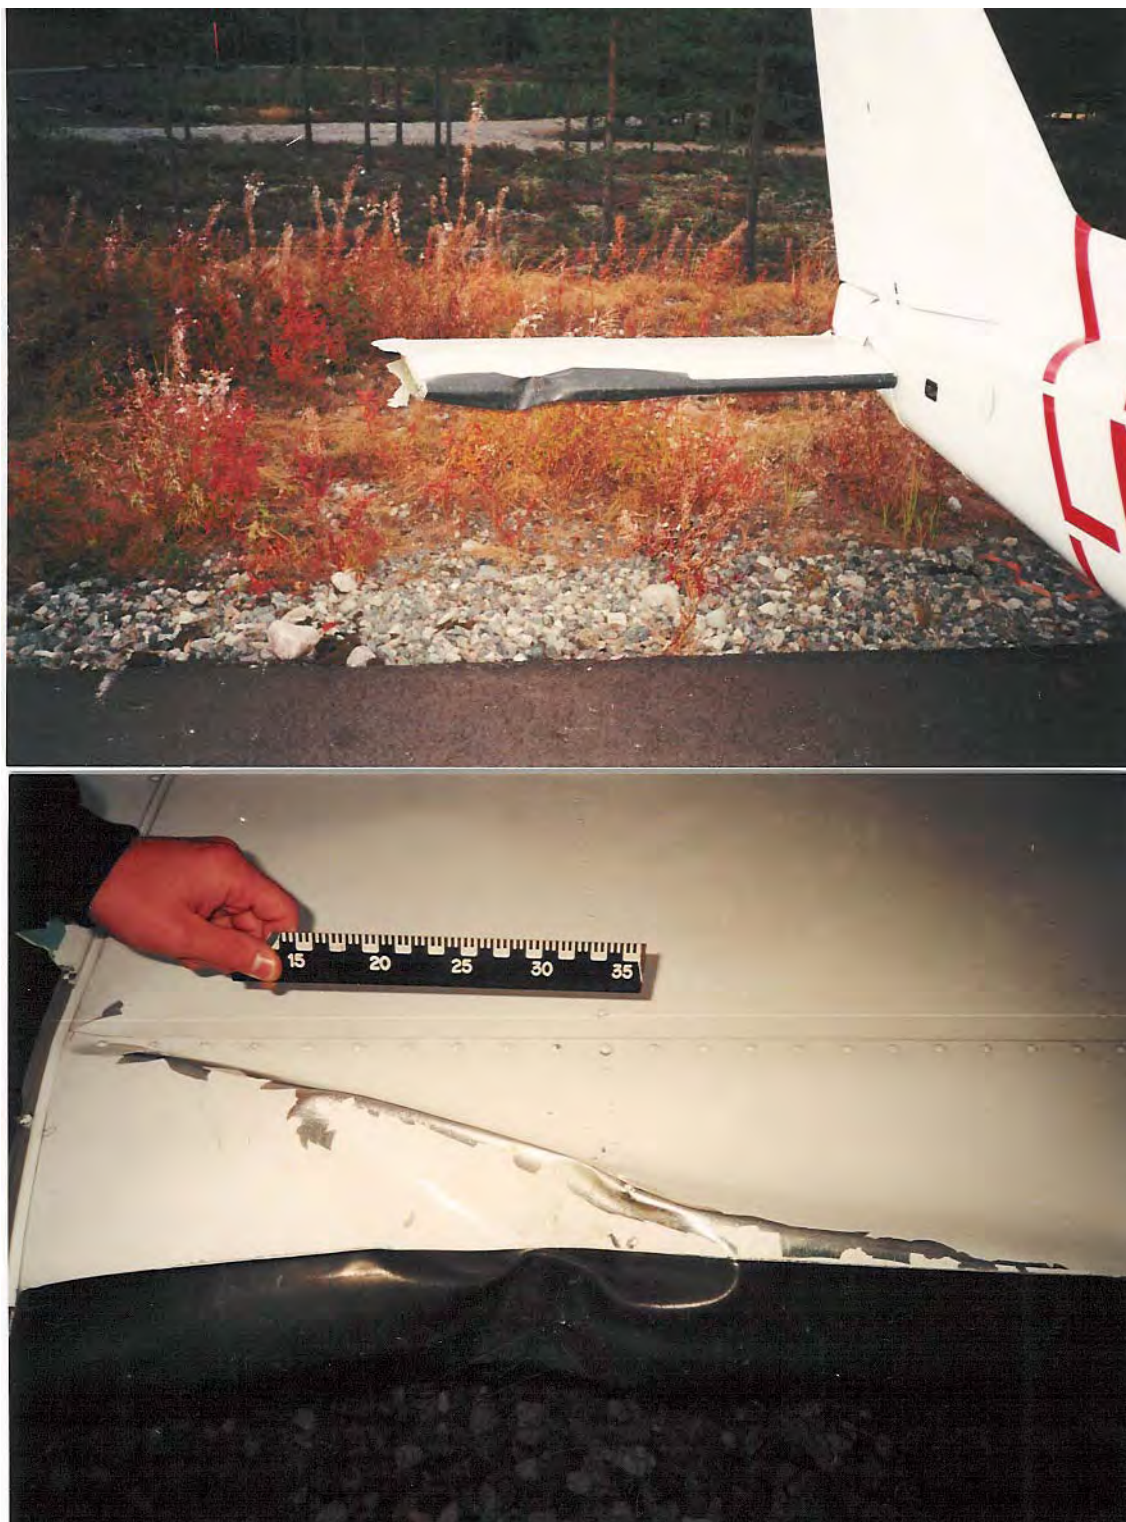
Ved passering av noen trær som står i forlengelsen av rullebane 15 (foran baneterskel 33), hørtes noen dunk i flyet. Fartøysjefen trodde at dette kom av at hjulene hadde kommet borti trærne. Etter landing viste det seg at høyre haleflate var skadet og det var en bulk i venstre side av halepartiet. Ref. Bilag 3.

HSL vurderer det som tilfeldig at denne ulykken ikke fikk større omfang. Dersom flyet hadde vært litt lavere kunne haleflaten blitt revet av.

Figure 3. LN-MTD Skader på høyre stabilisator
