## RAPPORT

RAP: 65/2002

-type og reg: Piper PA-28-161, LN-MTJ

Type hendelse: Luftfartsulykke, tap av kontroll etter landing

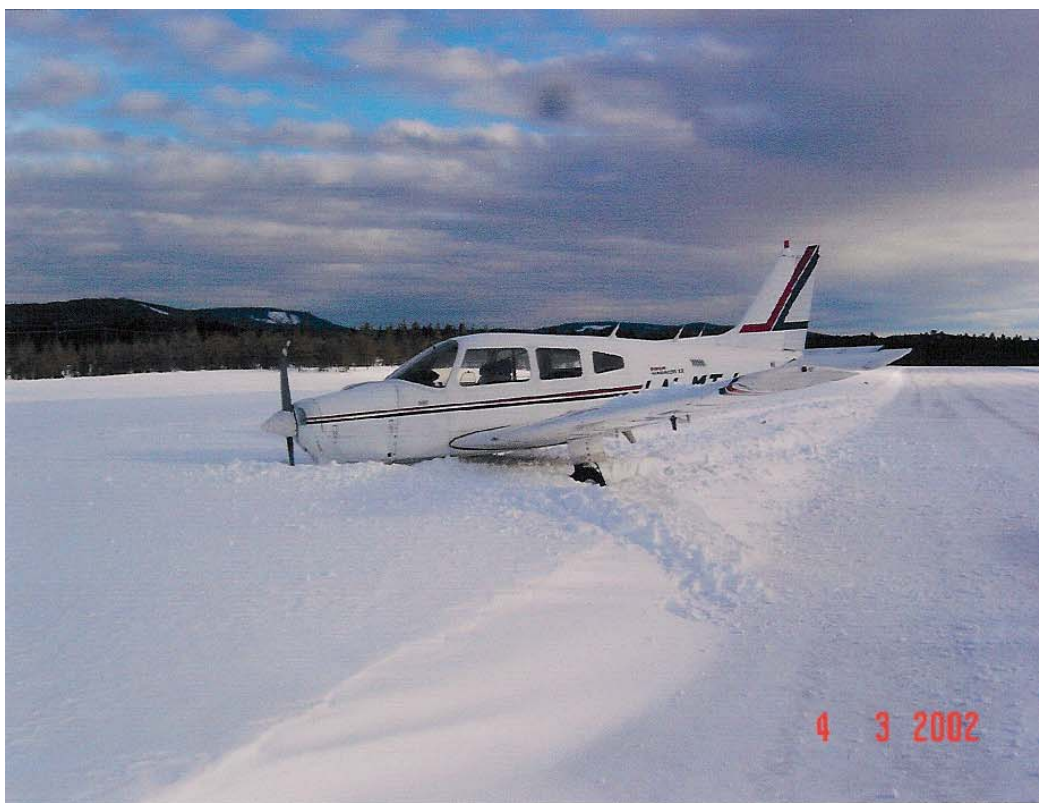
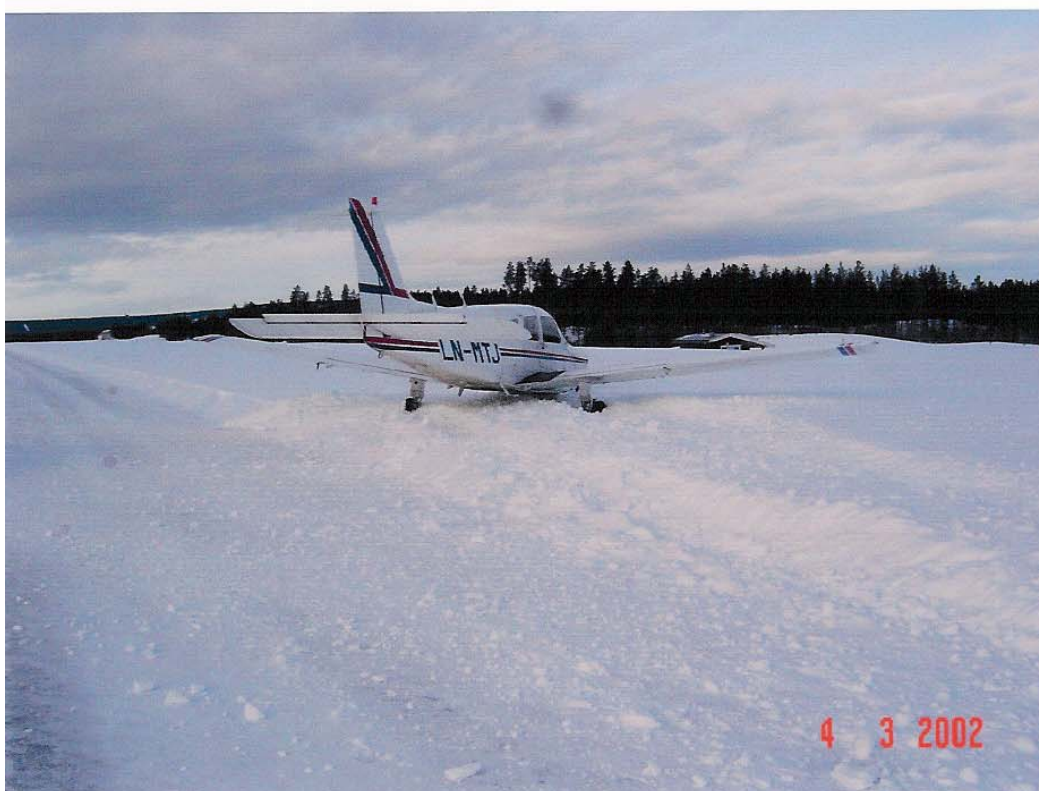
Skader på luftfartøy: Bøyd propell, skadet nesehjul, motorbukk og ytre venstre vinge

Etter HSLBs vurdering hadde ikke flyet høyde nok til å fullføre svingen til baneretningen 330° før det tok bakken. Flyet lå i en venstre sving med lav venstre vinge og et vinkelavvik i forhold til rullebaneretningen. Flyets hastighetsvektor var derfor vel 10° til høyre for rullebanens retning. Da venstre hjul kom i kontakt med den snødekte rullebanen, som hadde nedsatt friksjon, måtte flyet nødvendigvis følge hastighetsvektoren mot høyre brøytekant.

LN-MJT etter utforkjøring bane 33 Starmoen

- NAK legger forholdene til rette for opplæring av klubbinstruktører i Menneskelige Faktorer (Tilråding nr. 48/2002).
