RAPPORT

Avgitt dato: 21.12.2006
SL Rapport: 33/2006

- Type og reg.: Cessna 172P, LN-MTM
- Produksjonsår: 1981
- Motor: Avco Lycoming O-320-D2J

Luftfartsulykke, utforkjøring av rullebaneende etter landing

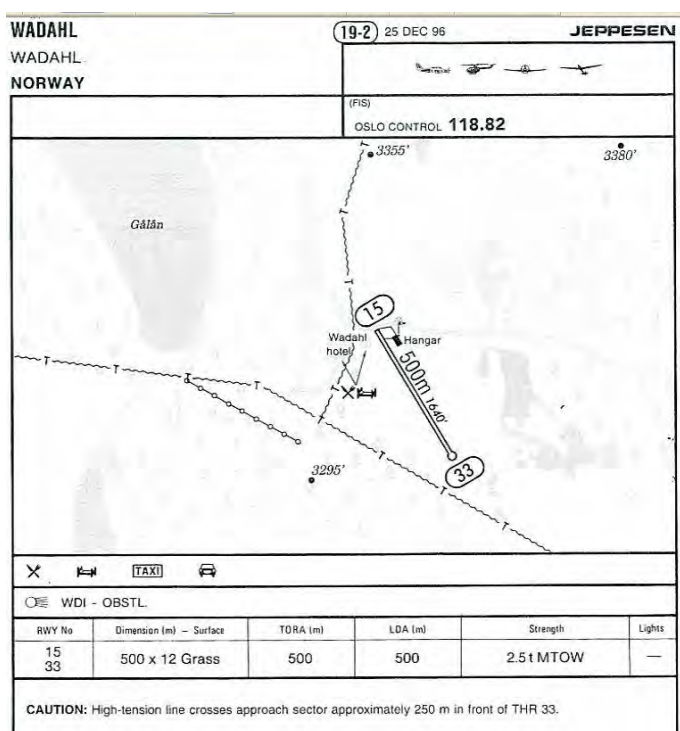
Fig. 1 Utsnitt av Jeppesen Bottlang Airfield Manual

Wadahl har ifølge opplysninger i Jeppesen Bottlang Airfield Manual en 500 m lang og 12 m bred rullebane med gressdekke. Plassen ligger 3 150 ft over havet. Kartet har en advarsel om en høyspentledning som krysser innflygingssektoren ca. 250 m foran terskel bane 33. I "Aerodrome Directory" fremkommer det at det kreves forhåndstillatelse for landing (Prior Permission Required, PPR).

Den 500 m lange flystripa på Wadahl har ingen merking av tersklene og øvrige banemarkører er i dårlig stand. Kunngjort banebredde er feil, og det advares ikke om kryssende bilvei foran terskelen. Selv om det ikke er et forskriftskrav, vil SHT tilrå at flyplassseieren oppgraderer banemarkeringen og sørger for at informasjonen i Jeppesen Bottlang Airfield Manual oppdateres.

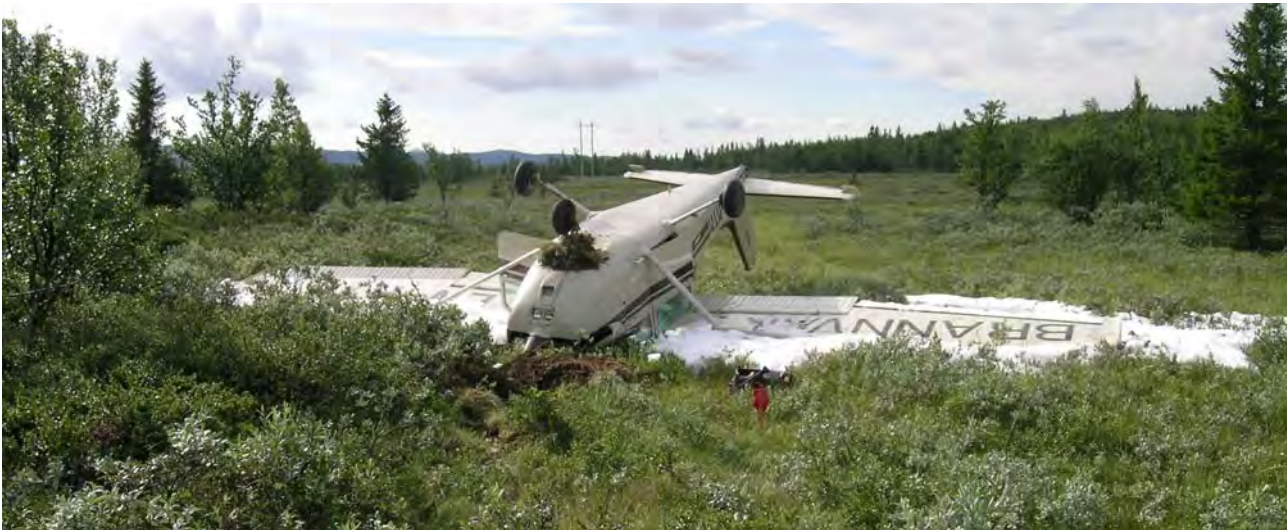
Flyet kjørte utfor den om lag 1,5 m høye skrenten i sydenden av banen. Etter noen meter hektet nesehjulet seg fast, slik at flyet tippet sakte rundt og ble liggende på rygg i senterlinjens forlengelse, 25 m fra baneenden. Verken flygeren eller passasjerer ble skadet i rundveltet. Begge fikk av seg setebeltene (hofte- og skulderbelte) og kom seg raskt ut gjennom venstre dør. Fartøysjefen fryktet antennelse. Straks ektefellen var i sikkerhet, løp han tilbake og slo av hovedbryteren for strøm og magnetene. Han innså omgående etter havariet at den aktuelle høye høyspentledningen ikke ville utgjort noen trussel ved en eventuell avbrutt innflyging.

Fig. 3 Havaristedet i forlengelsen av bane 15. Høyspentledning synlig i bakgrunnen.

Strukturskadene var spesielt omfattende på høyre vinge. Høyre vingestag var knekt, vingebejelke og plater deformert og forkant slått inn. Toppen av halefinnen, sideroret og venstre ving hadde bukler. Kabinstrukturen hadde bukler mellom bakre, venstre sidevindu og bakruta, under bagasjeromsdøra og på taket. Det var ikke mulig å åpne høyre dør mer enn 15 cm før den kilte seg fast mot den deformerte vingen. For øvrig var kabinen stort sett uskadet, og ingen vindu var knust. Cowlingen under motoren var trykt inn i bakkant. Ett av propellbladene var kraftig bøyd, det andre var oppskrapet. Understellet var tilsynelatende uskadet.

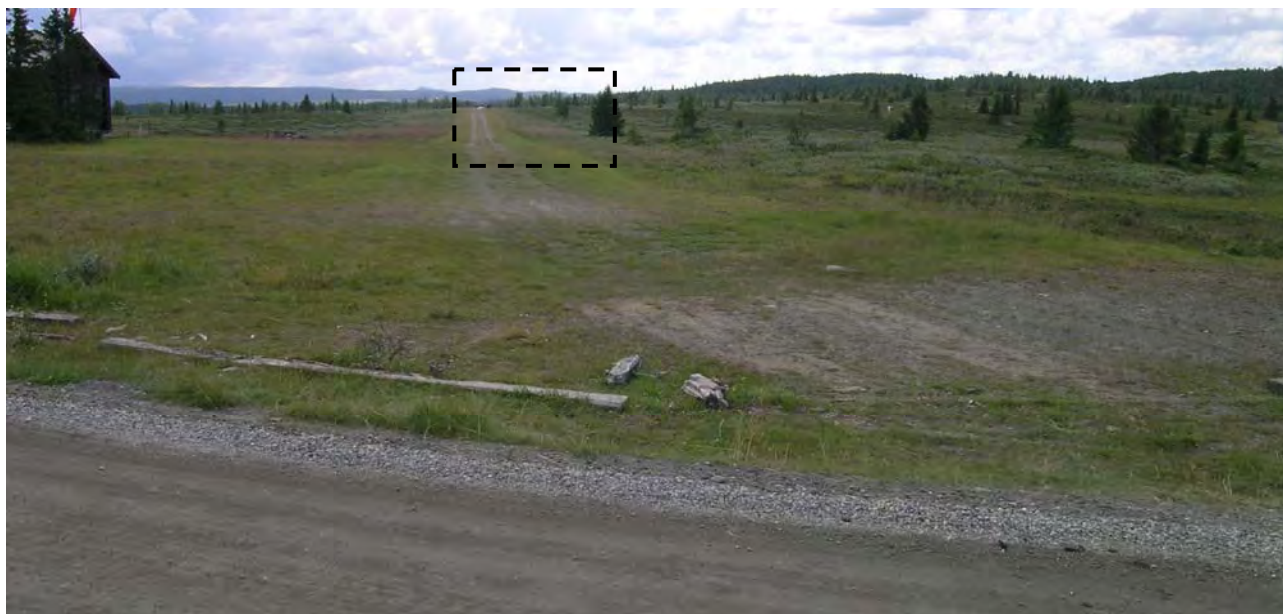
Banens overflate var tørr og relativt sporete. Trafikk med tunge kjøretøy etter utforkjøringen hadde gjort sporene dypere. Banedekket bestod av grus langs midten, med 7-10 cm langt klippet gress på sidene. Bredden på det klipte området varierte noe. Fem målinger langs banen viste bredde mellom 7,5 og 8,5 m. Det var plassert 6 par kjeglemarkører langs banekantene. Disse stod i gresset utenfor det klipte området, og markerte banebredde på ca. 10 m. Flertallet av kjeglene var knust, noen lå veltet i gresset og fargen hadde falmet. Det var ingen markering av baneterskelen. Markørene som fremsto tydeligst sett i landingsretningen for bane 15 befant seg henholdsvis 177 og 202 m inn på banen, målt fra terskelen. Dette tilsvarer henholdsvis 328 m og 303 m fra baneenden.

Fig. 4 a Bilde tatt fra veien foran terskelen bane 15. Utsnitt: Se fig. 4 b

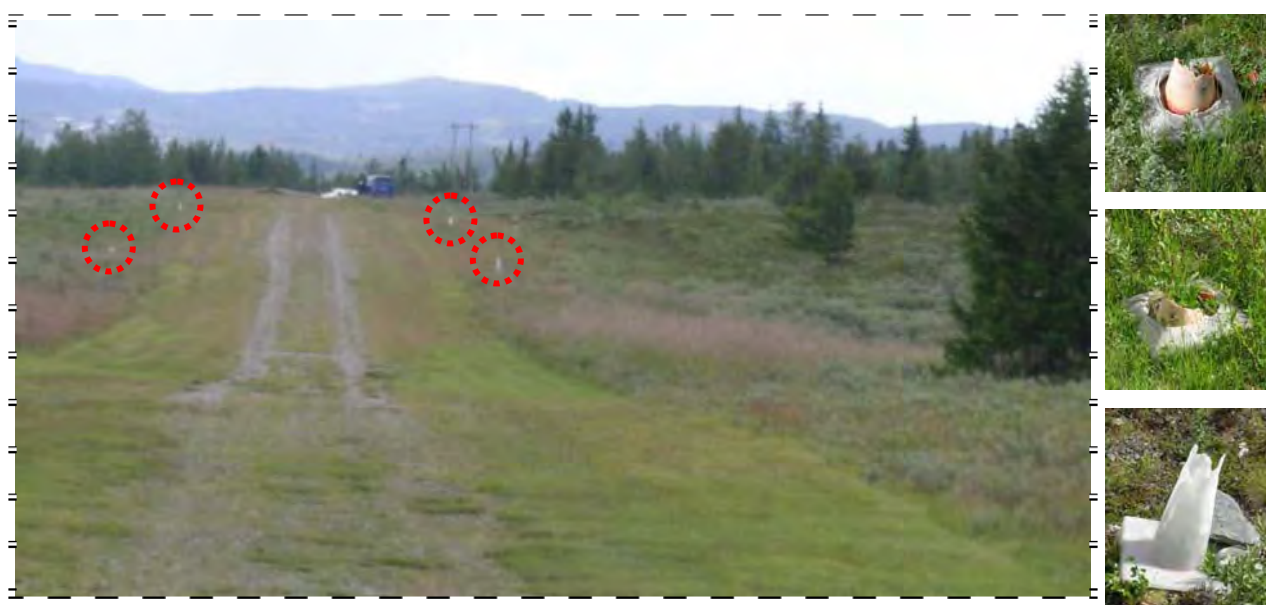
Fartøysjefen husket at han passerte foran hangaren, og har forklart at han hadde to hvite markører på hver side av rullebanen som siktemerker (se fig. 4 b). Flyet sank relativt raskt til ca. 1 m høyde over bakken, perfekt på senterlinjen og med "wings level". Ved passering av siktemerkene kom ifølge fartøysjefen steilevarslet på, men flyet fløt videre med høy nesestilling. Da fartøysjefen innså at tiden var inne for å gi full gass og avbryte landingsforsøket siden han kom for langt inn, kom han på høyspentledningene som et av klubbens fly hadde kollidert med etter avgang fra plassen noen år tidligere. Han skjønnte at han hadde overfløyet for mye av banen, men frykten for høyspentledningen gjorde at han fant det tryggest å bli på bakken og prøve å stoppe på det resterende tilgjengelige området.

Fig. 4 b Utsnitt av fig. 4 a, hele hvite kantmarkører er markert med røde sirkler.

Havarikommisjonen anser at utforkjøringen skjedde som et resultat av at landingen ble utført for langt inn på den 500 m lange flystripen. Ut fra forklaringer, observasjoner og oppmålinger mener SHT at fartøysjefen mest sannsynlig brukte banemarkørene som står 177 og 202 m inn på den 500 m lange rullebanen som siktepunkt under innflygingen. Tendensene til at flyet fløt innover banen kan forklares med ekstra oppdrift som følge av soloppvarming. Settingspunktet forflyttes dermed ytterligere innover, og etter SHTs vurdering fant settingen trolig sted minst halvveis inn på banen. For å ha mulighet til å stoppe på den teoretiske rulleledningen 262 m, måtte optimal teknikk vært benyttet. I tillegg ville faktorer som bremsene og overflatens beskaffenhet være av betydning. Ut fra avstanden mellom de første kuttmerkene etter propellens anslag mot bakken ca. 5 m fra baneenden, anslår SHT flyets hastighet ved utforkjøringen til å ha vært i størrelsesorden 12-15 kt (horisontal avstand mellom kuttmerker 24 cm, antatt turtall 800-900 rpm, 2-bladet propeller).
