RAPPORT

RAP: 9/2001

-type og reg.: Piper PA28-181, Archer II, LN-NAH

Type hendelse: Luftfartsulykke. Etter landing på våt asfaltbane fortsatte flyet ut av banen og kolliderte med et gjerde

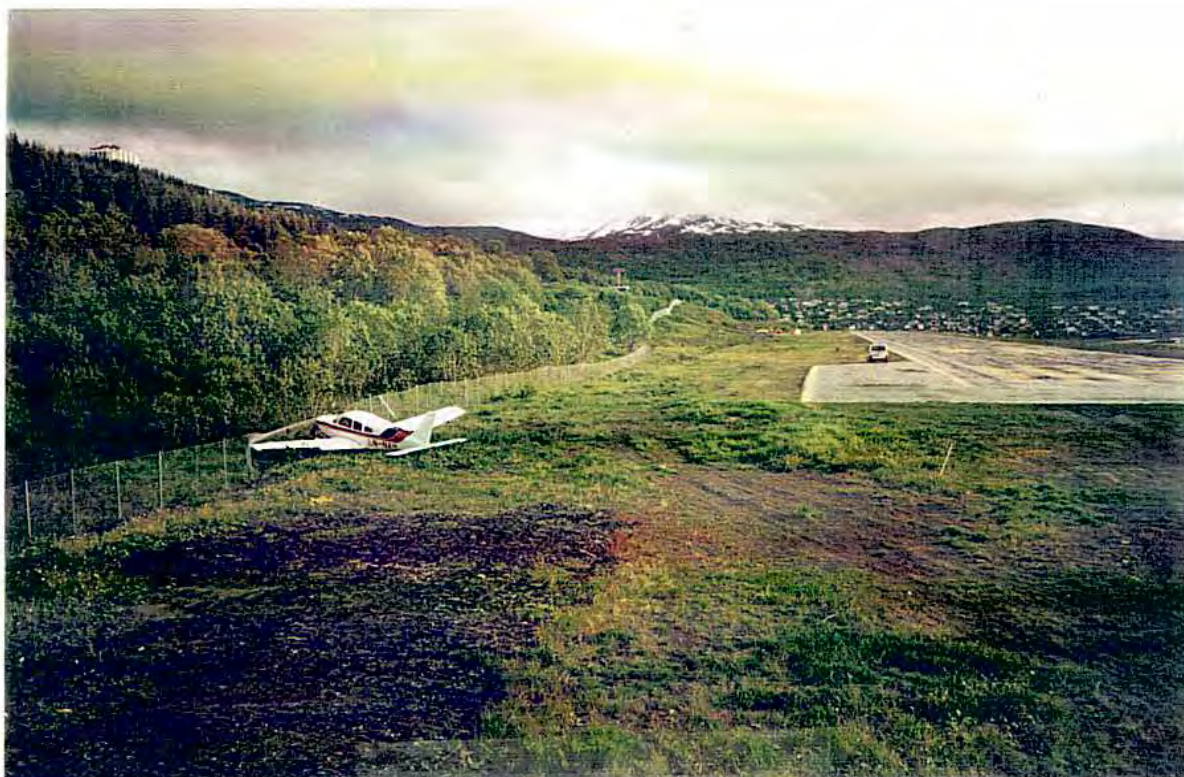
Flyet forlot banen og rullet ca. 30 m over gresset før det traff et gjerde med høyre vinge. Det ble deretter slått rundt sideveis i en piruett mot høyre og traff så gjerde med propell, motor og venstre vingetipp før det stoppet (se bilder vedlegg 1 og 2).

Spor på banen og gresset (se bilder vedlegg 1), viser at flyets bremseser virket normalt da flyet forlot banen. Det er ingenting som tyder på at det har vært tekniske feil ved flyets bremseser under landingen. Det lar seg ikke gjøre å fastsette flyets hastighet da det forlot banen nøyaktig men flyets skademønster tyder på lav hastighet da det traff gjerdet.

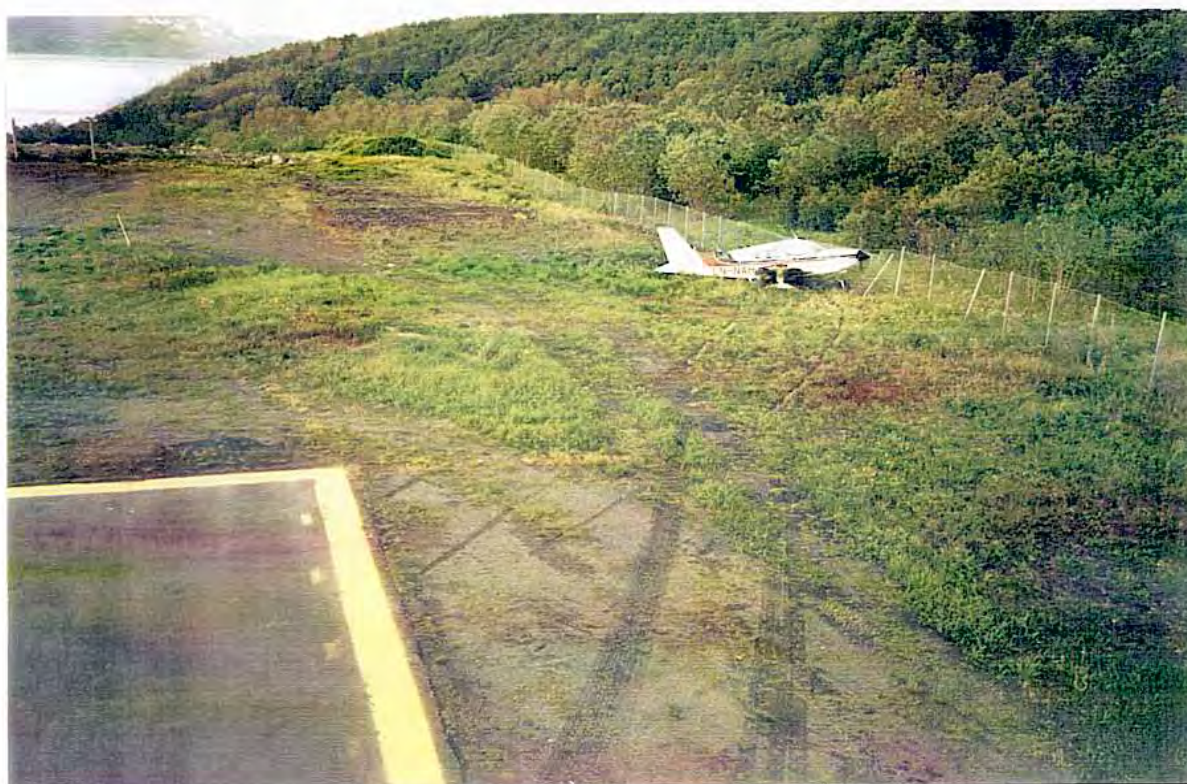
Da fartøysjefen ble klar over sitt problem med oppbremsingen var den gjenværende banelengde ikke tilstrekkelig til sikkert å avbryte landingen for så å gjøre en ny avgang. For å unngå å komme ut i et ulendt område i banens forlengelse valgte han å styre flyet ut av banen på høyre side slik at det stoppet etter å ha kollidert med et gjerde (se vedlegg 1 og 2).
