HAVARIKOMMISJONEN FOR SIVIL LUFTFART (HSL)

RAP.: 01/99

**LUFTFARTSULYKKE PÅ BJORLI FLYPLASS I OPPLAND 25. JULI
1997 MED PIPER PA-32R-300 CHEROKEE LANCE, LN-NAW**

AVGITT JANUAR 1999

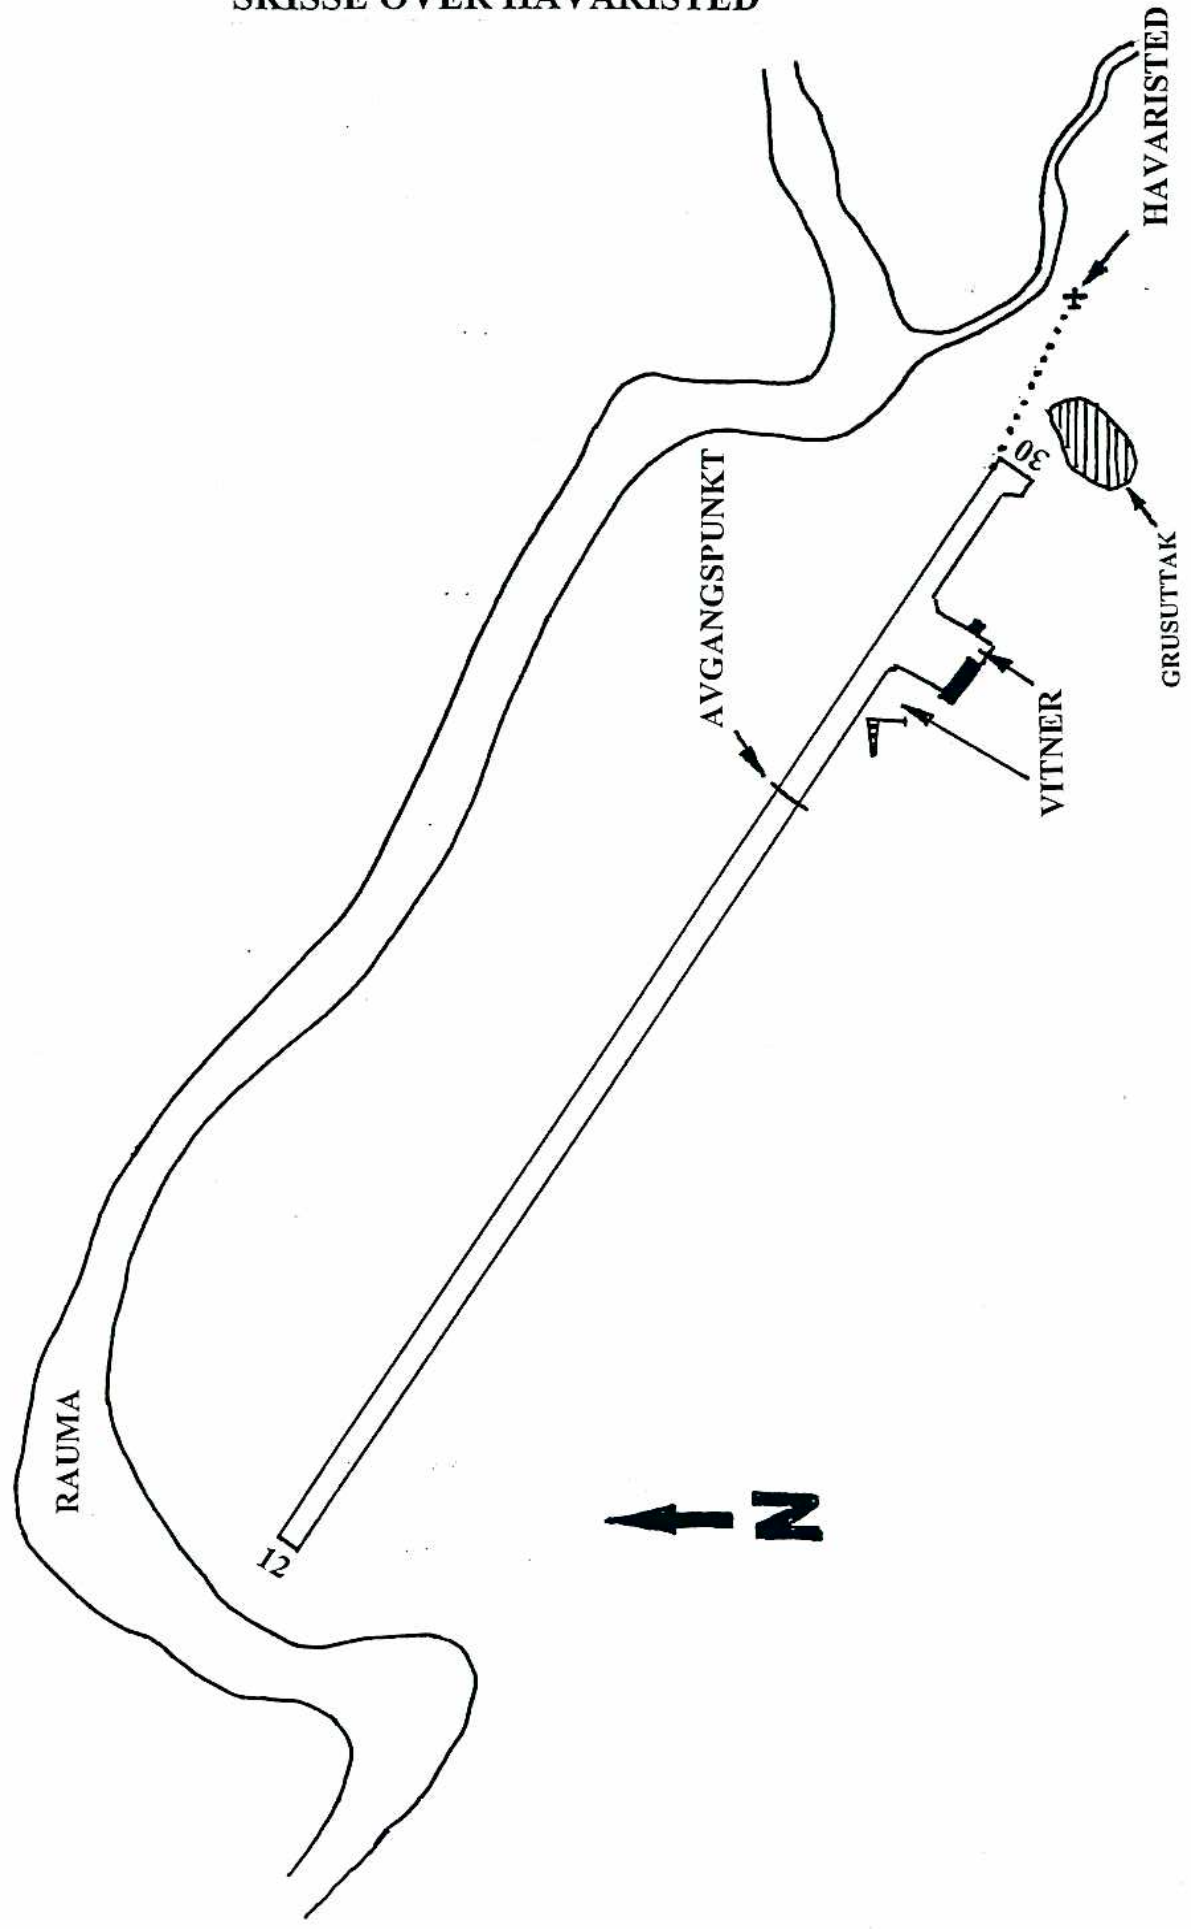
SKISSE OVER HAVARISTED

- 1.12.1.1 Flyet ble etter ulykken liggende 107 m fra, noe til venstre for, og ca. 2 m lavere enn enden på bane 12. Det er relativt flatt skogsterreng i området. Flyet hadde under havarisekvensen truffet og kuttet flere gjerdestolper, busker og trær. Av disse har ett furutre med en stammediameter på ca. 8 cm blitt kuttet av propellen i en vinkel på 14° i forhold til vertikalplanet.

- 1.12.1.2 Et grusuttak ligger i forlengelsen og til høyre for senterlinjen på bane 12. I baneforlengelsen til bane 12 er det jevnt stigende skogsterreng. Til venstre for senterlinjen følger terrenget dalbunnen og elva Rauma. En liten elv som renner ut i Rauma passerer 10 - 15 m nord for ulykkesstedet.
