## RAPPORT

Avgitt dato: 05.09.2006  
SL Rapport: 23/2006

- Type og reg.: Cessna 177 RG Cardinal, LN-NFF
- Produksjonsår: 1978
- Motor(er): Lycoming IO-360-A1B6D

Luftfartsulykke, kollisjon med flyplassgjerde

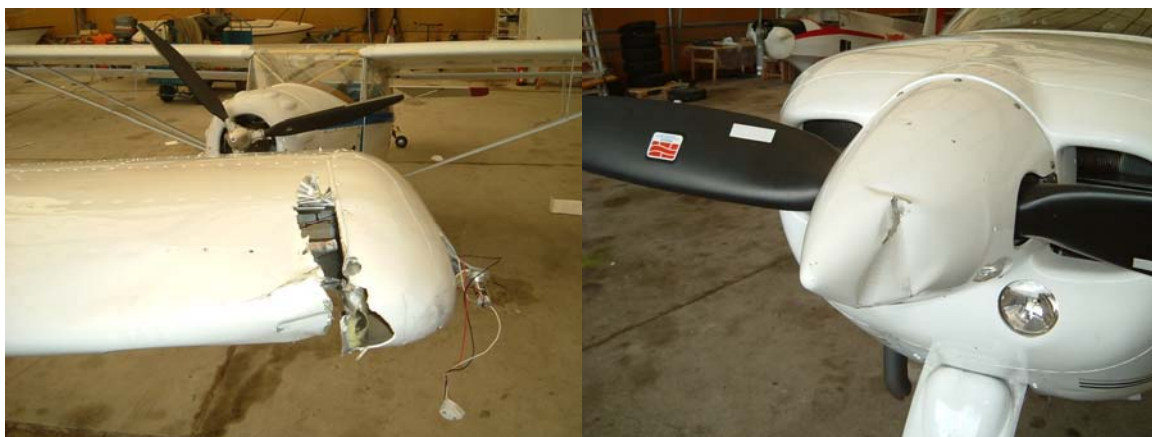
Strukturskader i venstre vingetipp/forkant, skadet propellspinner

Etter landing takset fartøysjefen tilbake til parkering på plattform 13 (småflyparkering) i nord. Fartøysjefen har forklart at taksingen forgikk i 17 kt medvind og at dette medførte at flyet fikk høyere bakkehastighet enn beregnet. Han oppdaget det nye flyplassgjerdet, som var blitt flyttet nærmere taksebanen, for sent. Han forsøkte å bremse, men feilberegnet bremselengden og venstre vingetipp kolliderte med flyplassgjerdet. I kollisjonen ble venstre vinge hengende fast i en gjerdestolpe slik at flyet dreide til venstre. Dette medførte at propellspinneren traff gjerdet, mens propellbladene unngikk skader.

*Skader i vingestruktur og propellspinner*

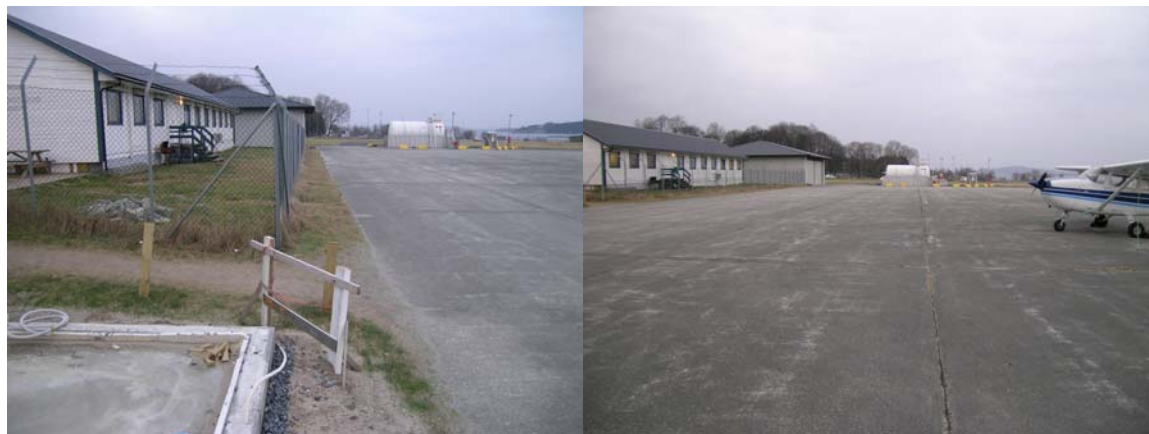
*Plattform 13 med SFK klubbhus, flyplassgjerde og oppstillingsplass*

- Gjerde var blitt flyttet innenfor klubbhuset til Sola Flyklubb, som følge av nye og strengere krav om adgangskontroll (security).
- Tidligere gikk gjerdet delvis på utsiden av bygningene, men er flyttet flere meter inn på flyplassområdet.
- Gjerde var ikke merket eller malt.

- Taksebanen på innsiden av gjerde var meget smal, med kort avstand mellom gjerde og oppstilte fly.
- Det skal merkes opp en kjørevei på innsiden av gjerdet. Dette vil medføre at taksebanen for småfly vil bli ytterligere innsnevret.
- Det var ikke oppmerket taksebaner eller oppstillingsplasser for parkerte fly
- Det var meget trangt i området for drivstoffylling.
- Småfly og helikoptre opererer sammen i området for drivstoffylling.
- Det var ingen former for belysning av området.

På den annen side mener havarikommisjonen at det skal være marginer rundt flyoperasjoner. Flyplassgjerdets plassering synes basert utelukkende på Security hensyn og ikke Safety, og at hensynet til Security har gått på bekostning av Safety. Den valgte løsningen med plassering av flyplassgjerdet er etter havarikommisjonen meget uheldig. En alternativ løsning kunne ha vært å

Forholdene på plattform 13 på Stavanger lufthavn gir ikke de sikkerhetsmarginer en bør kunne forvente. Plattformen brukes også av fremmede fartøysjefer som ikke er kjent med taksebaner eller oppstillingsplasser. Det er ingen rettledning i form av oppmerkede taksestriper, parkeringsstriper eller belysning.

Havarikommisjonen mener at Stavanger lufthavn Sola bør utarbeide en regulerings- og bruksplan for plattform 13. Det bør samtidig vurderes om det er sikkerhetsmessig forsvarlig å tillate operasjoner både med småfly og helikoptre i det trange området rundt brennstoffanlegget. Basert på resultatene av en slik gjennomgang bør gjerde, kjørebane, taksebaner og oppstillingsplasser males/merkes tydelig.

Forholdene rundt plattform 13 på Stavanger lufthavn Sola er ikke sikkerhetsmessig tilfredsstillende. Havarikommisjonen vil tilrå at Stavanger lufthavn Sola utarbeider en regulerings- og bruksplan for plattform 13. (Tilråding SL 34/2006)
