RAPPORT

SL RAP: 38/2005

-type og reg.: Piper PA-28-181 Archer, LN-NPO

Type hendelse: Luftfartshendelse, nødlanding grunnet motorstopp

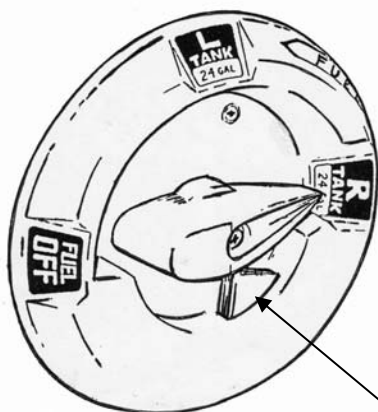
Etter nødlandingen ble flyet kontrollert hos Flyvedlikehold AS på Torp. Det ble da konstatert at den nevnte låsefunksjonen ikke fungerte på LN-NPO fordi stopperens festebrakett var bøyd ut av posisjon. Denne mangelen var ikke ført inn i flyets reisedagbok.

Stopp som må trykkes ned for å få tankvelgeren i OFF

Tankvelgeren vist i posisjon RIGHT

Motoren stoppet som en direkte følge av at tankvelgeren ble satt til OFF. Dette var først og fremst mulig fordi den fysiske sikkerhetsanordningen var ute av funksjon. Om festebraketten var bøyd med hensikt eller som følge av lang tids bruk er ikke kjent. Det er imidlertid viktig at slike feil blir fanget opp og utbedret før de får konsekvenser. Vesentlig for at slike feil skal kunne utbedres er at de føres inn i flyets reisedagbok.
