RAPPORT

Avgitt dato: 04.01.2007
SL Rapport: 2007/01

- Type og reg.: Latinoamericana de Aviación (Lavia) SA PA-25-235 Pawnee, LN-NTH
- Produksjonsår: 1968
- Motor: Lycoming O-540-B2B5

Alvorlig luftfartshendelse, motorstopp med påfølgende nødlanding

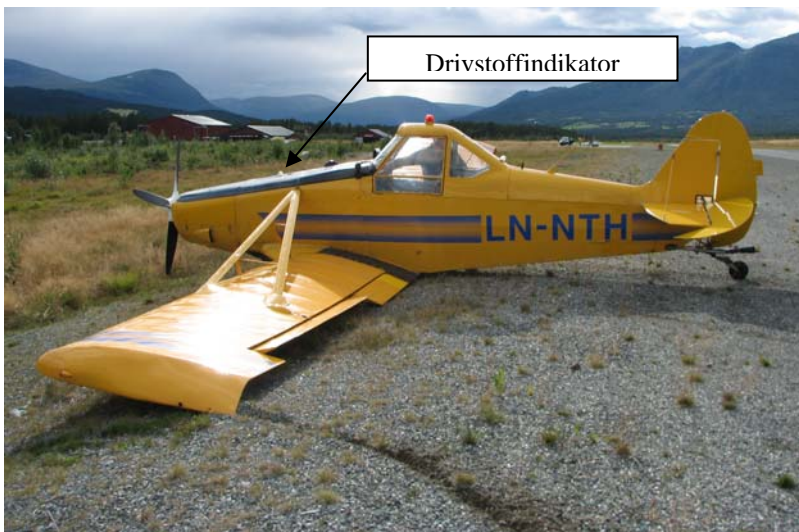
Fig. 1

Drivstofftanken på LN-NTH er plassert bak brannskottet, mellom motor og cockpit. En drivstoffindikator er montert like foran tanklokket. (Ref. fig. 1). Mengdemåleren er mekanisk koblet til en flottør i tanken. Flottøren beveger indikatoren, en flat skive som er omsluttet av en glasskopp, opp eller ned. Bak på glasset var det tre streker som var synlige fra cockpit. (Ref. fig. 3) Fartøysjefen har forklart at tanken ikke var merket på samme måten da han fikk opplæring under utsjekken. Da var det noen teipmerker på glasset. Han mente å huske at tanken tok 180 liter, og at halv tank dermed skulle være om lag 90 liter. Etter hendelsen har han lært at tanken rommer 140 liter.

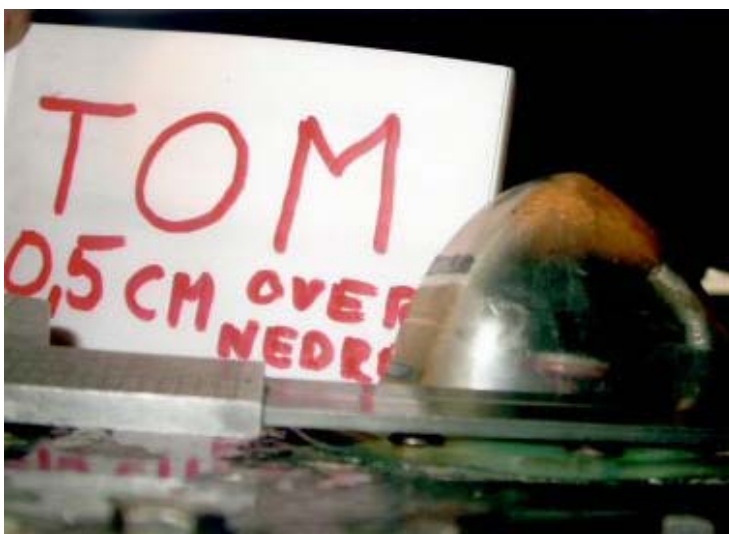
Fig. 2

Havarikommisjonen undersøkte flyet etter hendelsen. Det ble konstatert at flottørkammeret i forgasseren og drivstofftanken var tom. Bensinfilteret inneholdt ca. 2 dl drivstoff. Indikatoren viste ca. 5 mm over nedre strek (antatt 0-merke), selv om tanken var tom. (Ref. fig. 2). Tanken var ikke merket med verken drivstoffkvalitet, total kapasitet eller utnyttbar mengde. I vedlikeholdsunderlaget for de tre siste utførte periodiske ettersyn var det kvittert for at ”merking for fuelkapasitet og oktan” var kontrollert.

Nødlandinger som følge av drivstoffmangel på småfly er en gjenganger i ulykkes-/hendelsesstatistikken. I enkelte av sakene er upålitelige drivstoffindikatorer nevnt som en medvirkende faktor. Feilkilder ved visuell bedømming av mengde og usikkerhet knyttet til forbruket er andre faktorer. Havarikommisjonens vurdering i denne saken er at NTH seilflyklubb har hatt usikre prosedyrer for mengdemåling av drivstoff på Piper Pawnee. Måleren viste positivt utslag ved tom tank, noe som ikke er flysikkerhetsmessig akseptabelt.

I etterkant av hendelsen 2. september 2006 har klubben innført en regel om at det maksimalt skal flys 10 slep mellom hver gang det fylles full tank. De har sørget for å få inn en egen kolonne i slepe-loggen der dette kravet fremgår. Argumentet om å holde vekten på flyet lavest mulig brukes ikke lenger, ytelsen betraktes som god nok. Ved å innføre denne regelen mener klubben marginene er så store at historien ikke skal kunne gjenta seg. Teknisk leder har også opplyst at de skal sørge for at tanken merkes behørig, og at indikatoren kalibreres når flyet skal på årlig ettersyn ved sesongslutt.

SHT tilrår NTH Flyklubb å finne en sikker måte å verifisere drivstofforbruk og gjenværende drivstoffmengde på.

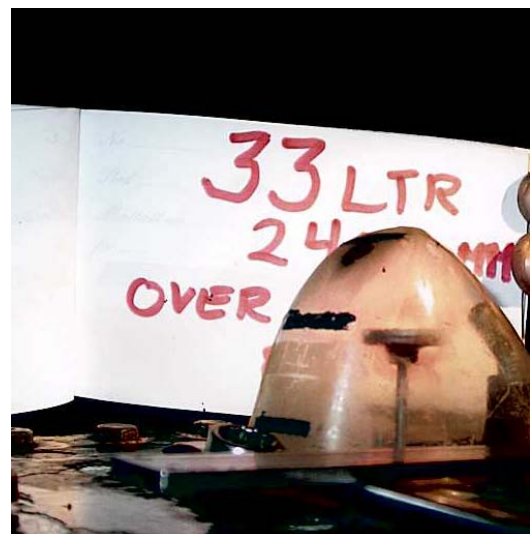
Fig. 3

Bensintanken på LN-NTH har skrå form, slik at utslaget på måleren ikke er lineært. Havarikommisjonen fylte på 3 liter drivstoff om gangen og registrerte indikasjonene. Ved 33 liter viste indikatoren tilsynelatende i underkant av halv tank, dersom man tolker strekene som full, halv og tom tank. (Ref. fig. 3).

Usikkerheten rundt drivstoff-forbruket underbygger også at det er behov for mer robuste barrierer enn en begrensning av antall slep for å forebygge gjentakelse. Tankens utforming gjør det til en utfordring å verifisere resterende drivstoffmengde ved hjelp av peilepinne, men det bør være mulig å finne en løsning på dette, i hvert fall slik at man kan fastslå om mengden er over eller under et definert nivå. Havarikommisjonen mener klubben aktivt bør gå inn for å finne en sikker måte å verifisere drivstoffmengden på.
