RAPPORT

Avgitt dato: 19.06.2006
SL Rapport: 17/2006

- Type og reg.: RotorWay International EXEC 162F (Amatørbygget), LN-OAF
- Byggeår: 1999
- Motor: RotorWay International RI 162F

Luftfartsulykke, nødlanding etter svikt i drift av halerotor

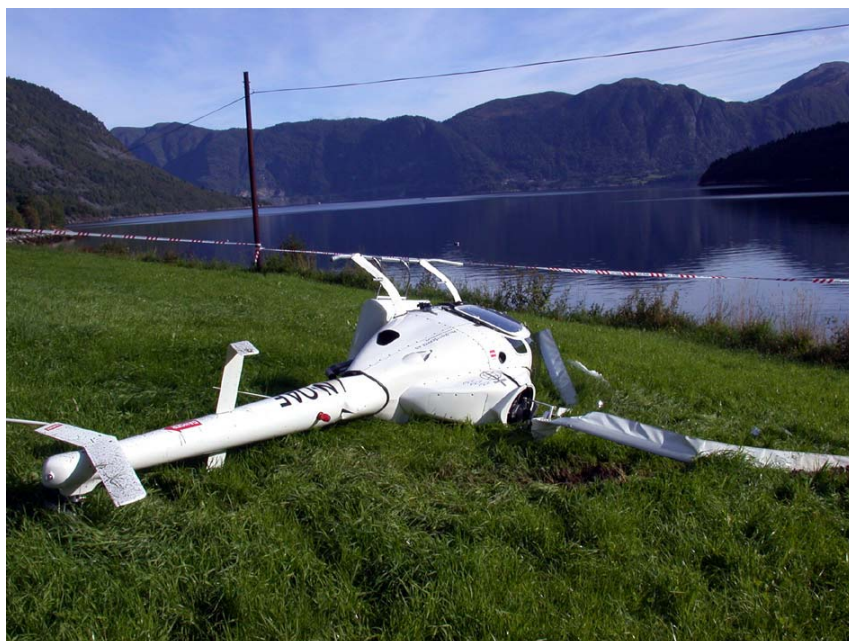
Betydelige skader på hovedrotor, cockpit og halebom. En rekke mindre skader på skroget forøvrig

Fig. 1 Helikoptervraket sett mot nord. Helikopteret kom inn fra høyre over linjen.

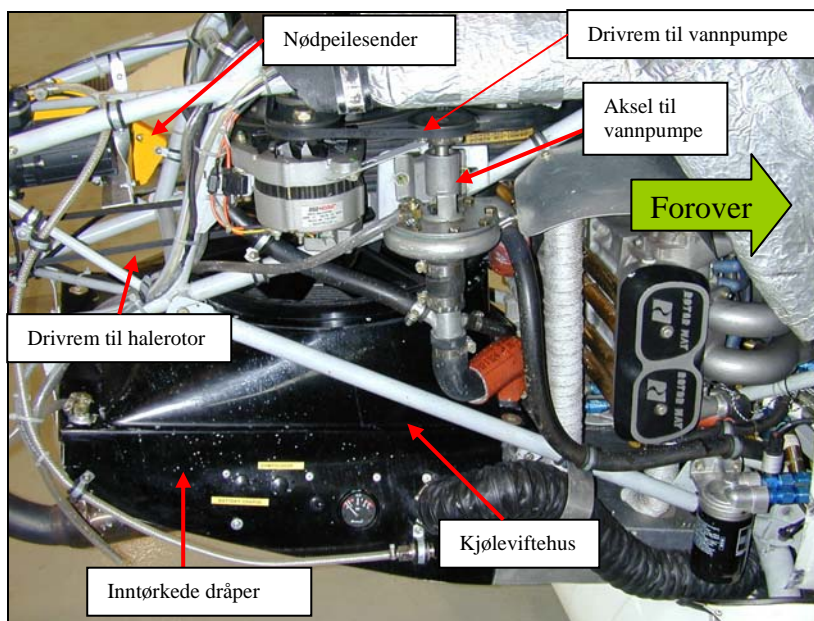
Flere steder i motorrommet ble det funnet spor etter inntørkede dråper. Dette var særlig framtrepende på høyre side av kjøleviftehuset (se fig. 2) og innvendig i overgangen mellom skrog og halebom (se fig. 3). Generelt var det spor etter inntørkede dråper svært mange steder i motorrommet og innvendig på dekslene rundt motorrommet. Mellom nødpeilesenderen og dennes festebrakett på venstre side av kjøleviften var det vått av kjølevæske da helikopteret ankom Havarikommisjonens hangar.

Fig. 2 Høyre side av motorrommet. Grønn pil peker forover.

Som det framgår av fig. 2 drives en rekke komponenter på EXEC 162F av drivremmer. Dette gjelder blant annet drift av halerotor, kjølevannspumpe og kjøleviften.

SHT mener at det er mest sannsynlig at kjølevannslekkasjen kom fra drivakselen fra vannpumpen. En lekkasje fra det området kan lett spres til drivremmene for kjøleviften, vannpumpen og halerotoren.

Undersøkelsen har sannsynliggjort at årsaken til sluring i remmene som driver halerotoren var kjølevannslekkasje i motorrommet. Dette medførte alvorlige kontrollproblemer for helikopteret. SHT tilrår at Luftfartstilsynet advarer norske amatørbyggere om problemet. (SL tilråding nr. 26/2006)

Undersøkelsen har sannsynliggjort at årsaken til sluring i remmene som driver halerotoren var kjølevannslekkasje i motorrommet. Dette medførte alvorlige kontrollproblemer for helikopteret. Problemstillingen er ikke tilstrekkelig belyst av helikopterprodusenten og SHT tilrår at RotorWay International informerer alle kjente operatører av helikoptertypen om hvilke sikkerhetsproblemer som er forbundet med den aktuelle remdriften. (SL tilråding nr. 27/2006)

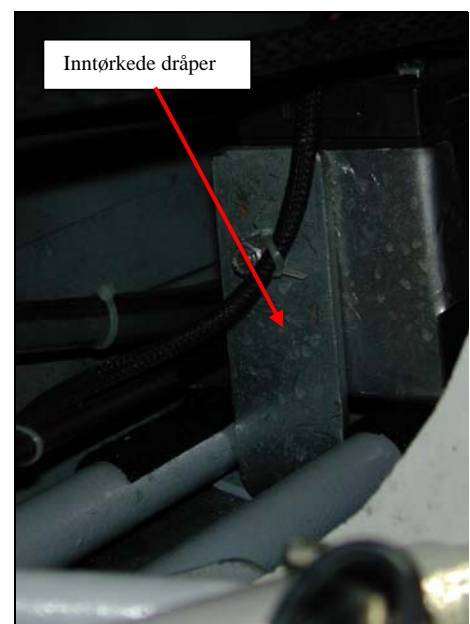
Fig. 3 Innvendig i framre del av halebommen sett bakover
