**SL RAP.: 31/2004**

**RAPPORT OM LUFTFARTSULYKKE MED EUROCOPTER  
AS 350B3, LN-OAK TILHØRENDE NORCOPTER, VED  
HELLANDSBYGD I ROGALAND, 4. JULI 2003**

AVGITT  
September 2004

HAVARIKOMMISJONEN FOR SIVIL LUFTFART OG JERNBANE  
POSTBOKS 213  
2001 LILLESTRØM

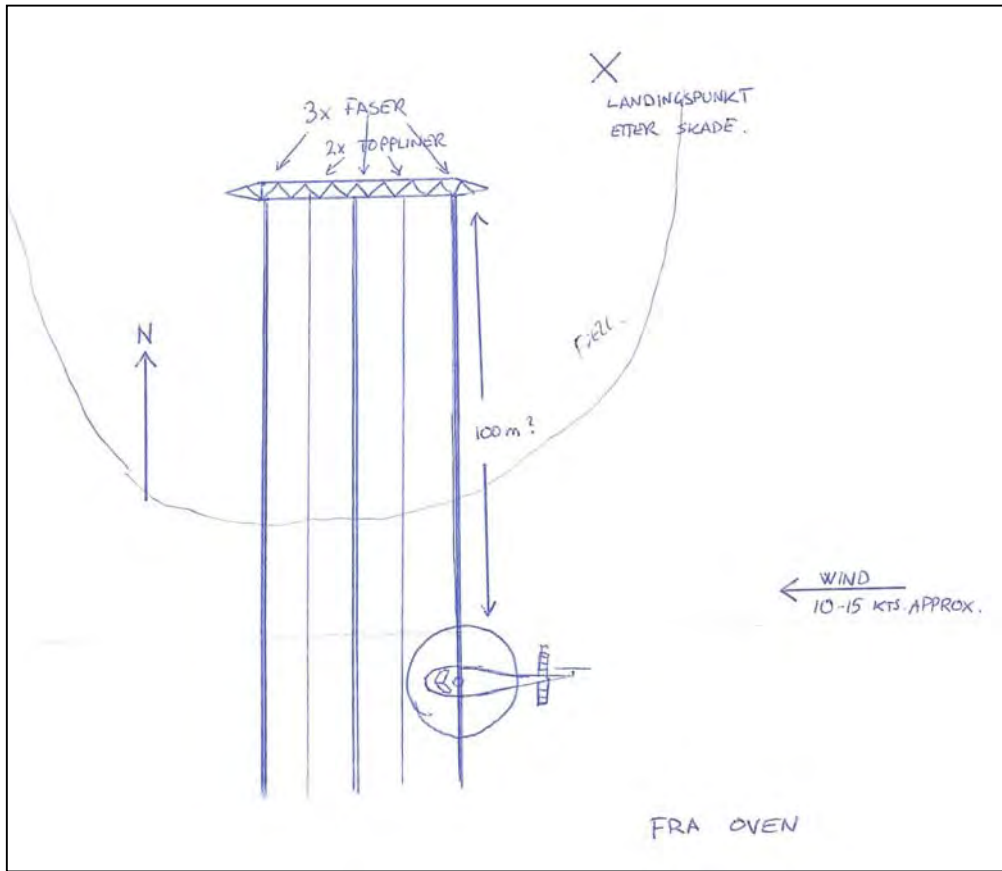
Høyspentlinje

Høyspentlinjens konstruksjon fremgår av Bilag 1. Mastene var doble med en travers på toppen. Under traversen var det hengt opp tre 300 KV faseliner. På mastetoppene var festet to jordingskabler (toppliner). Disse hang 7,5 meter over faselinene nær mastene. Den vertikale avstanden økte utover mot midtre del av spennet der den kan ha vært 10-12 meter. Den horisontale avstanden mellom de ytre faselinene og den nærmeste

topplinen var ca. 4 meter. Helikopterets rotorblader har en radius på ca. 5,5 meter. Med helikopteret posisjonert med løftekroken rett over faselinen vil hovedrotoren overlape topplinen med ca. 1,5 meter. Under henting av kurven hang faselinen ca. 10 meter lavere pga. vekten av kurven.

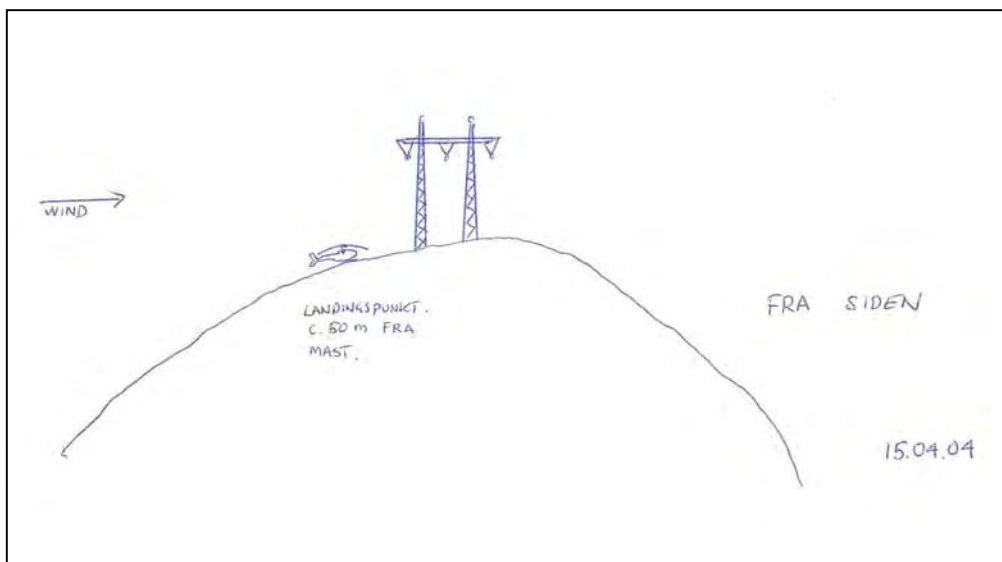
Nødlandingsplass

Havaristedet var ca. 50 meter nordøst for noen høyspentmaster i bart fjellterreng (Se bilag 1). Terrengtet var steinet og kupert og skrånet noe oppover mot toppen der mastene sto. Helikopteret ble landet med kurs vestover i oppoverbakke og i medvind. Under landingen tok halerotorbladene nedi steinene slik at halerotorblader, halebom og den vertikale halefinnen ble skadet. Hovedrotorbladene var skadet i en lengde av 1-1,5

- 2.8.2 Halerotorbladene ble skadet og det oppsto dessuten skader i halebom og den vertikale finnen. HSLB vurderer det som sannsynlig at den lave halestillingen var forårsaket av at han landet i 10-15 kt medvind.

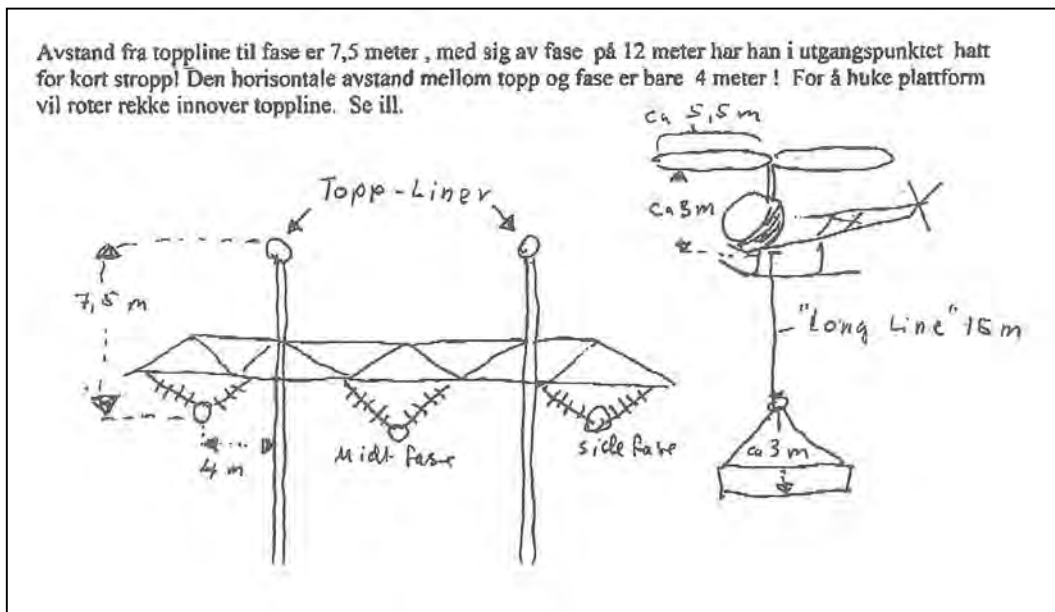
Løfteutstyr

Kurven hang i en krok i enden av helikopterets "long line" som er 15 meter. "Long line" ble festet i helikopterets krok under skroget. Med kurven hengende i kroken, var avstanden mellom hovedrotorbladene og festebøylene på kurven ca. 19,5 meter.

Med kurven hengende i kroken, var avstanden mellom hovedrotorbladene og festebøylene på kurven ca. 19,5 meter. Denne avstanden var for liten til at helikopteret skulle kunne hovre over topplinen med tilstrekkelig sikkerhetsmargin mellom hovedrotorbladene under henting av kurven. Det er fastslått at en "long line" på 15 meter ikke hadde tilstrekkelig lengde for å kunne utføre oppdraget.

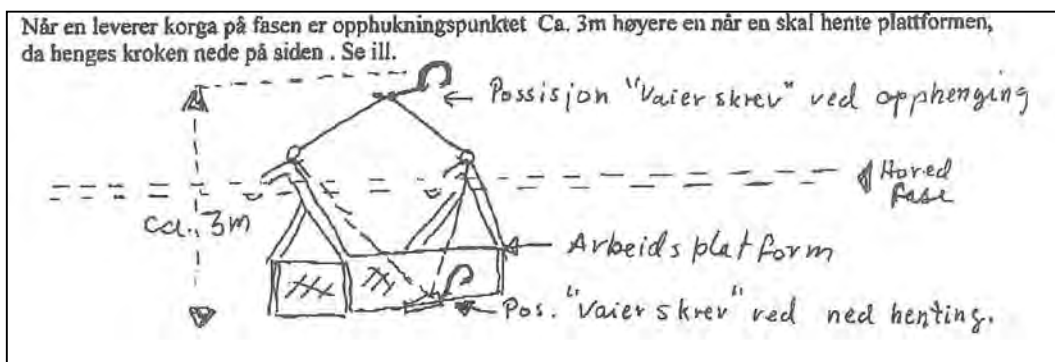
Arbeidsplattform (kurv)

En skisse av arbeidsplattformen (kurv) fremgår av Bilag 2. Denne ble hengt på faselinen ved hjelp av en bøyle i hver ende av kurven. Kurven ble løftet på plass ved hjelp av et "vaierskrev" med en løftekrok i. Denne kroken ble festet i kroken i enden av "long line". Da kurven var hengt på plass på faselinen, falt "vaierskrevet" ned slik at løftekroken kom ca. 3 meter lavere enn ved opphenging. Videre ble faselinen tynget ned 10-12 meter av kurven på en avstand av 15-20 meter ut fra mastene. Dette kunne bli opp til det dobbelte midt på spennet. Ved henting av kurven hang kroken og "vaierskrevet" 1,5 meter under opphengingspunktene på faselinen. Dermed måtte helikopteret posisjoneres 3 meter lavere enn ved opphenging.

Grunnet utformingen av arbeidsplattformens løftearrangement måtte helikopteret posisjoneres lavere under henting av kurven. Det ble heller ikke tatt hensyn til dette under planleggingen av oppdraget.
