## RAPPORT

RAP: 70/2002

-type og reg: Bell 204B, LN-OAT

Type hendelse: Luftfartsulykke, havari etter landing

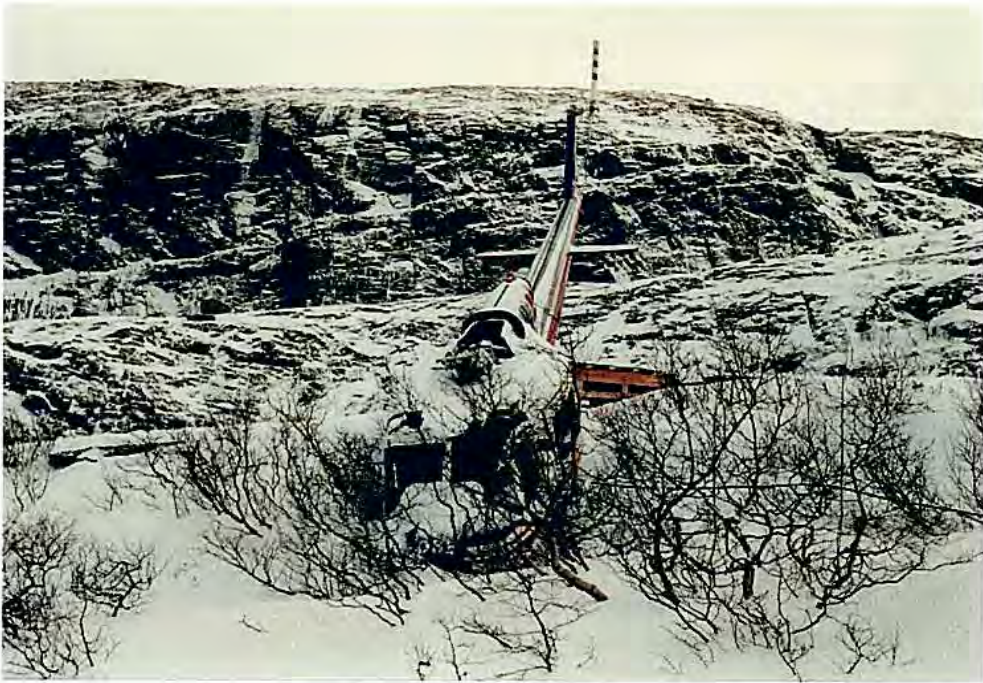
Da helikopteret traff terrenget oppsto det så store skader at helikopteret anses som totalhavarett. Rotorbladene slo ned i bakken og ble revet av. I denne sekvensen ble cockpit taket kuttet av rotorbladene. Nesepartiets- og kabinseksjonens undersider ble innklemt og understellet (skids) ble delvis revet av. Det ble også strukturelle skader i motorområdet og på halebommen. Rotormasten brakk og hovedgearboksen separerte delvis fra skroget og ble bøyd fremover. Halebom og halerotor bladene ble transportskadet. I havariet ble fartøysjefen noe forslått men ikke alvorlig skadet.

**Bildet viser helikopterets fremre del og deler av landingsplattforme**

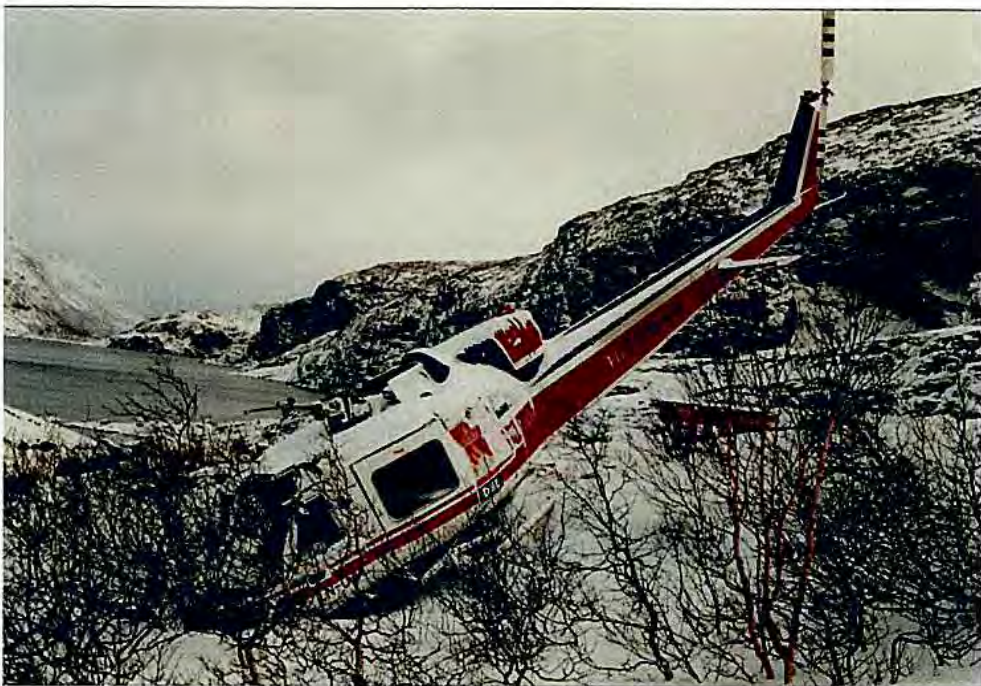
Flygesjefen er ikke enig med fartøysjefen mht. betydningen av redusert friksjon og helikopterets karakteristiske vibrasjoner som medvirkende årsaksfaktorer. Flygesjefen mener at årsaken til ulykken var at fartøysjefen feilbedømte avstanden til kanten av plattformen. Når vekten av helikopteret ble overført til understellet, "skrevet" leggene slik at høyre skid kom utenfor kanten.

**Bildet viser helikopterets venstre side og deler av landingsplattform**
