RAPPORT

Avgitt dato: 27.12.2005
SL Rapport: 50/2005

- Type og reg.: Eurocopter AS 355 F1, LN-OAX
- Produksjonsår: 1981
- Motor(er): 2 stk. Allison 250 C20

Luftfartsulykke, deksel falt av og skadet haleflate

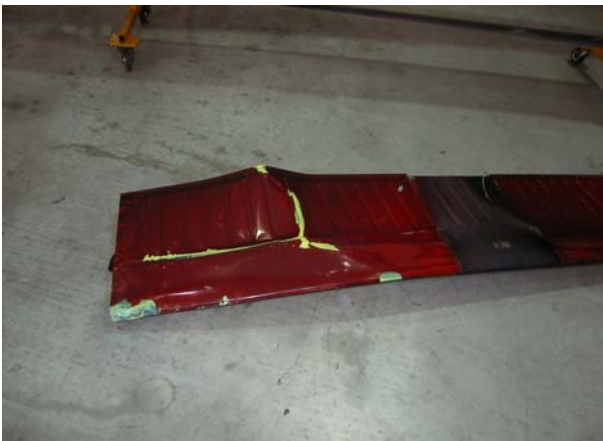
Etter landingen oppdaget han at høyre dekselet over hovedgearboksen manglet og at den horisontale haleflaten på høyre side var skadet. Det ble også funnet skrapemerker på to hovedrotorblader.

Fig.1 Skade på høyre haleflate sett fra undersiden

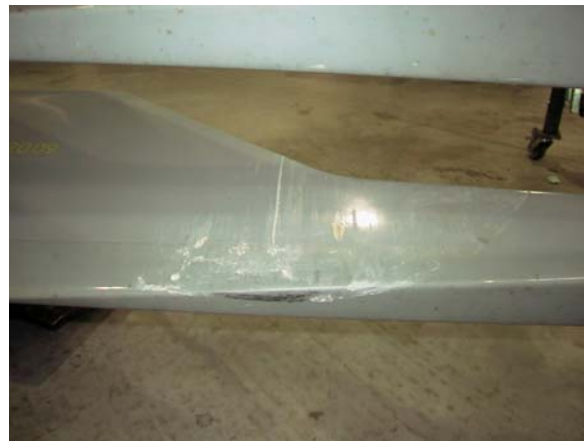
Fig. 2 Skade på gult hovedrotorblad sett fra undersiden (Bladet med størst skade)

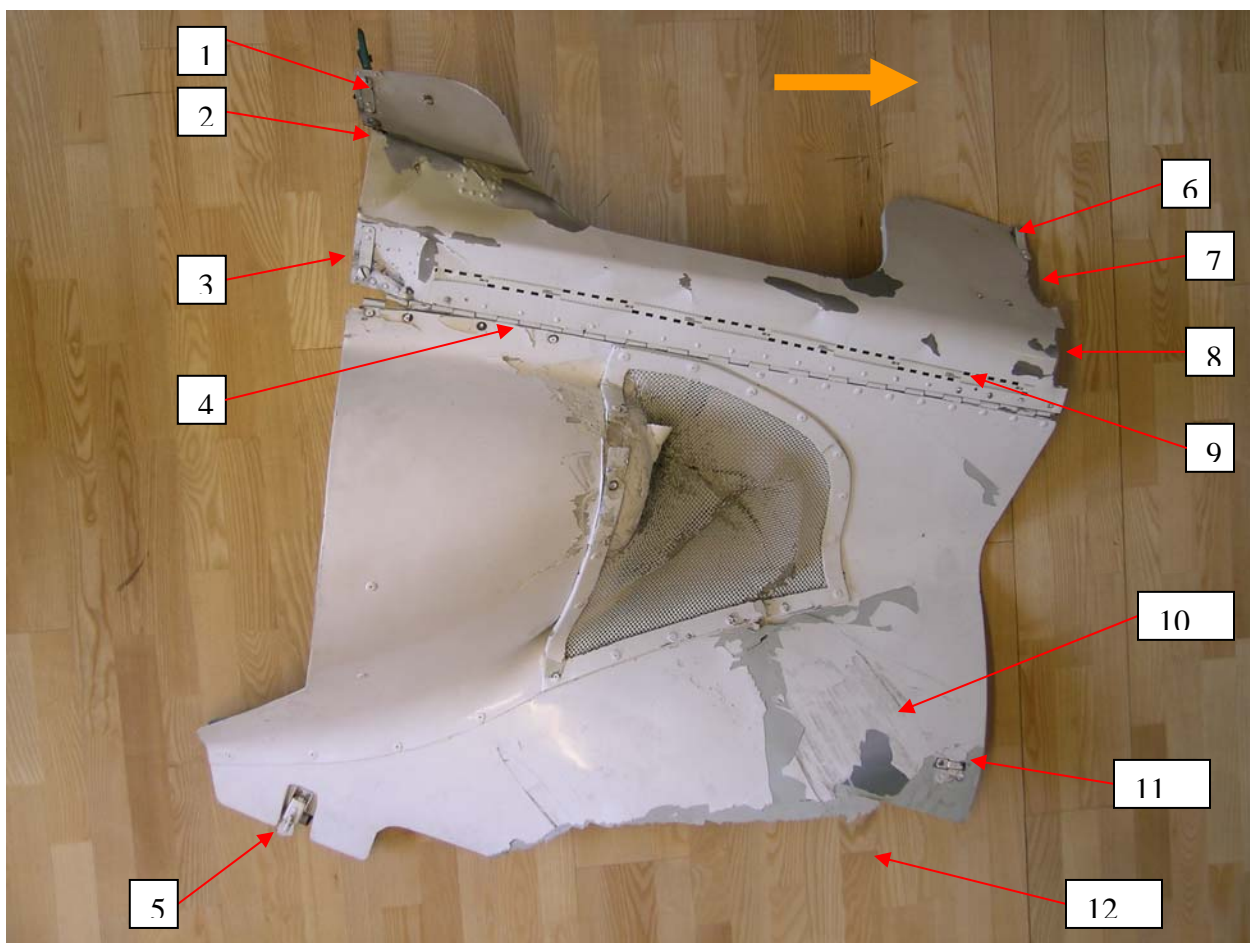
Fig. 3 Bilde av dekselet. Oransje pil peker forover.

1. Intakt feste i dekselets bakre, øvre hjørne. En del av helikopterets struktur er revet løs og henger fast i dekselet
2. Festemekanismen er revet av dekselet

3. Intakt feste i dekselet. Festemekanismen i helikopteret delvis ødelagt
4. Hengslelinje mellom fast øvre del og nedre del som åpnes ved daglig inspeksjon

5. Noe skjevt, men for øvrig intakt feste i nedre bakre hjørne. Hele festemekanismen på helikopteret er revet av
6. Ødelagt feste i fremre øvre hjørne. En del av festemekanismen sitter igjen i helikopterets motpart

7. Hele festet revet av. Festemekanismen sitter igjen i helikopteret
8. Hele festet revet av. Festemekanismen sitter igjen i helikopteret
9. Tape med centimeterindikator

10. Skade etter kontakt med hovedrotorblad
11. Intakt feste. Ingen skader i området på helikopteret
12. Del av dekselet inklusive nedre fremre feste mangler. Motparten er uskadet på helikopteret. Dette er en festemekanisme av samme type som nr. 5

Havarikommisjonen kan bare forklare hendelsen med utgangspunkt i at den nedre fremre låsen (lås nummer 12) sviktet eller gikk opp. Dekselet kunne da åpne seg i nedre fremre hjørne og bøye seg noe utover og bakover. Lås nummer 11 er konstruert slik at den vil miste grepet hvis dekselet beveger seg ca. 10 mm bakover i dette området. SHT finner en slik bevegelse svært sannsynlig sett i sammenheng med dekselets fleksibilitet, generelle vibrasjoner og de aerodynamiske kreftene i området. Hvis lås nummer 11 mister grepet, er det kun lås nummer 5 som forhindrer at dekselet åpner seg. SHT antar at belastningene på lås nummer 5 ble så stor at den, øyeblikkelig eller etter noe tid, sviktet slik at dekselet åpnet seg og slo opp i hovedrotoren. De to hovedrotorbladene rev så av dekselet ved å overbelaste de seks øvre festene 1,2,3,6,7 og 8. Det løse dekselet fortsatte bakover og traff høyre haleflate før det falt i sjøen.

Det nedre fremre hjørnet av dekselet inklusive låsen manglet. Disse skadene er overensstemmende med skader etter kontakt med hovedrotoren. Det er ikke sannsynlig at dekselet løsnet som en følge av at det fremre nedre hjørne av dekselet brakk av først. Siden låsen i nedre fremre hjørne ikke er funnet, er det ikke mulig å forklare hvordan låsen kunne gå opp.

Etter hendelsen modifiserte operatøren helikopteret i henhold til Service Bulletin SB. 53.00.16. Dette innebærer at låsene 5 og 12 (se nedenfor) får en ekstra sikring som holder dekselet selv om låsene går opp. Videre hindrer modifikasjonen at dekselet kan lukkes helt igjen uten at låsene er i inngrep. Modifikasjonen er frivillig og således ikke et påbud fra myndigheter eller fabrikant.

I dette tilfelle oppsto ingen skader som truet en videre flyging til en sikker nødlandingsplass. Generelt er det imidlertid svært alvorlig når deksler faller av helikoptre under flyging. Særlig kan konsekvensene bli store hvis de treffer haleratoren eller kontrollmekanismen til hovedrotoren. Det er derfor svært viktig at låsene sjekkes visuelt og fysisk, og at slitte eller problematiske låser byttes ut. SHT vil oppfordre alle operatører av AS 355 å gjennomføre nevnte modifikasjon, og på den måten redusere risikoen for at noe lignende skal kunne skje.
