**RAPPORT**

SL RAP: 62/2003

-type og reg: Robinson R 22, LN-OAY

Type hendelse: Luftfartsulykke, hard landing

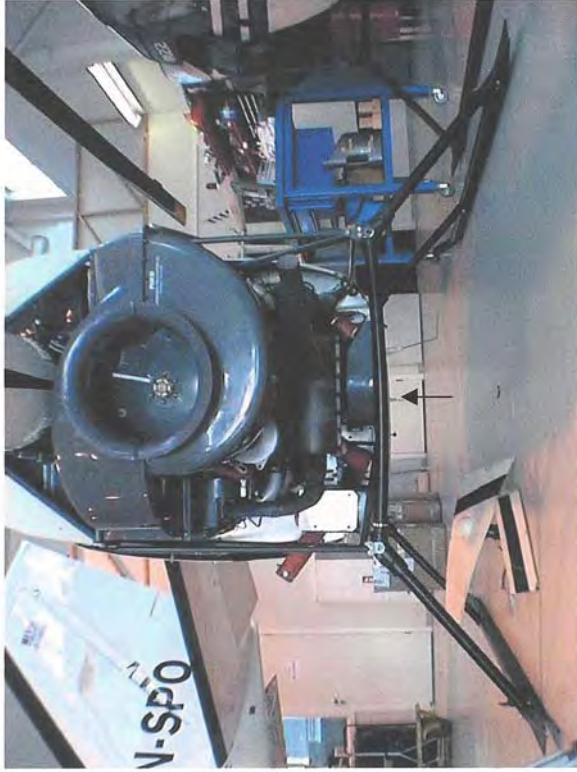
Bilde 2 viser landing gear cross member som har normal nedbøyning

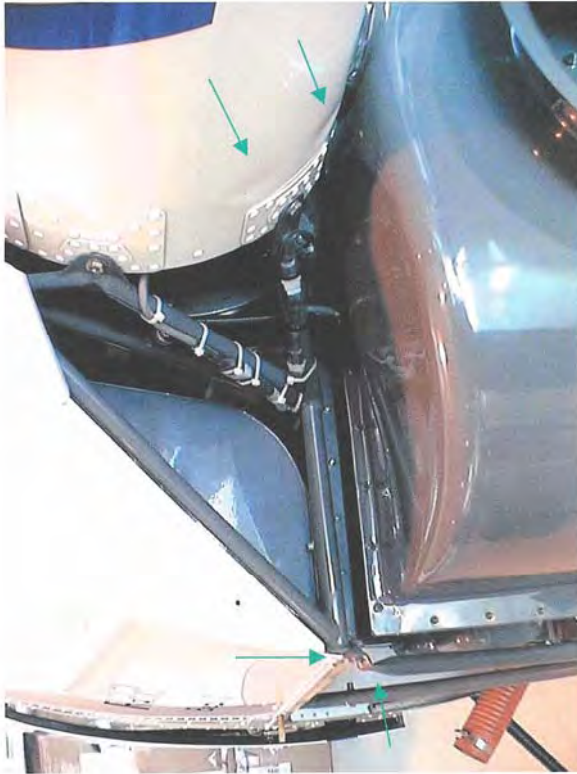
Under den påfølgende inspeksjonen ble det registrert skader i stålrørstrammens øvre venstre side og i halekonens innfestning på venstre side.

Trening i autorotasjon er en av de mest krevende øvelser med helikopter generelt, og med Robinson R 22 spesielt. I dette tilfellet droppet hastigheten og rotorturtallet slik at helikopteret utviklet stor gjennomsynking. Kandidaten korrigerer for sent og helikopteret traff bakken hardt med venstre skid.

Bilde 1 viser skadeområder ved rammens øvre venstre innfesting og halekonens innfesting
