RAP 9/2003

**RAPPORT OM LUFTFARTSULYKKE 14. DESEMBER 2000
PÅ VALDRESFLYA I OPPLAND MED MCDONNELL
DOUGLAS HELICOPTER 369E, LN-OBU OPERERT AV
HELITRANS AS**

**AVGITT
FEBRUAR 2003**

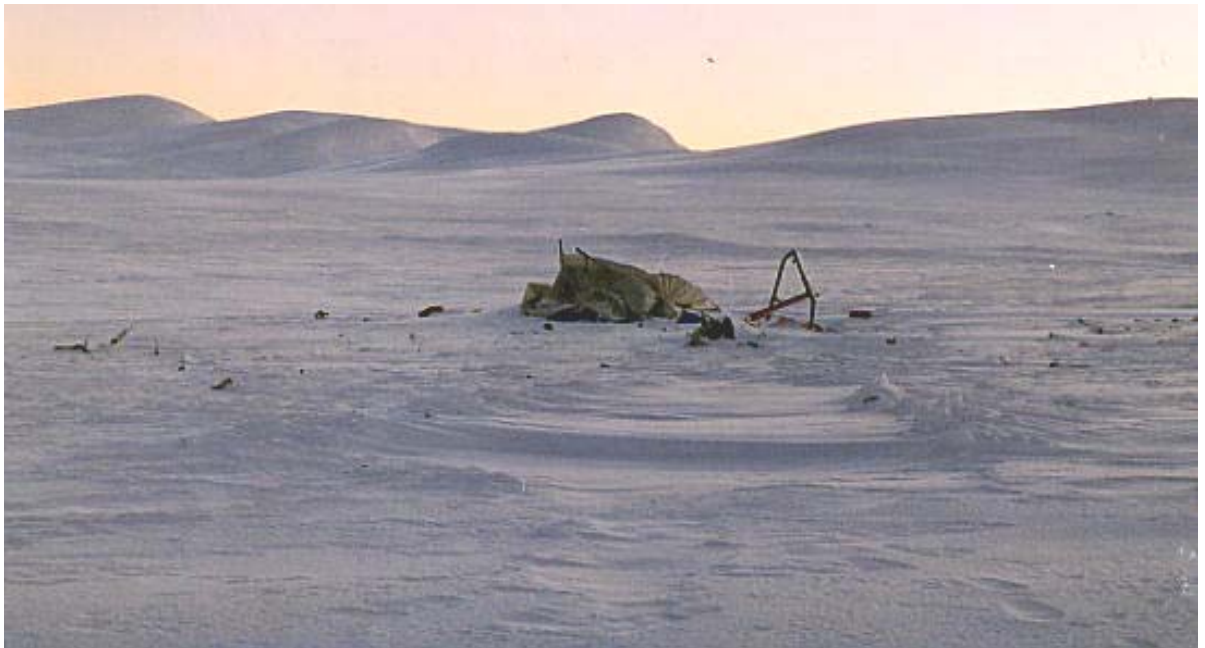
Havaristedet ligger nær den sørvestre enden av Fisketjernet, midt på et åpent flatt parti på Valdresflya ca. 3,5 km nord for Lykkjestølane ved Vinstrivatnet, og ca 1 km øst for riksvei 51. Flaten ligger ca. 1 330 moh. og er omgitt av fjell som når opp i mellom 1 800 og 2 300 moh. Fagernes lufthavn Leirin ligger 25 NM fra havaristedet langs en kurs på 147° M. Havaristedet var snødekt og konturløst uten vegetasjon og uten steiner som stakk opp fra snøen. Snødybden varierte i området, men var på selve havariområdet anslagsvis 30 - 40 cm. Riksvei 51 var dekket av snø og bare en stolperække til en strømforsyningslinje var synlig langs veien. Helikopteret hadde truffet bakken med en retning på 100° M og laget et hull i snøen helt ned til bakken. I de tre dagene som gikk før havarikommisjonen kom til stedet blåste og snødde det slik at sporene fra havariet delvis ble utvisket (se bilde).

Bilde viser anslagspunktet og vraket sett i fartsretningen. Hovedvraket ligger innpakket i presenninger midt på bildet.

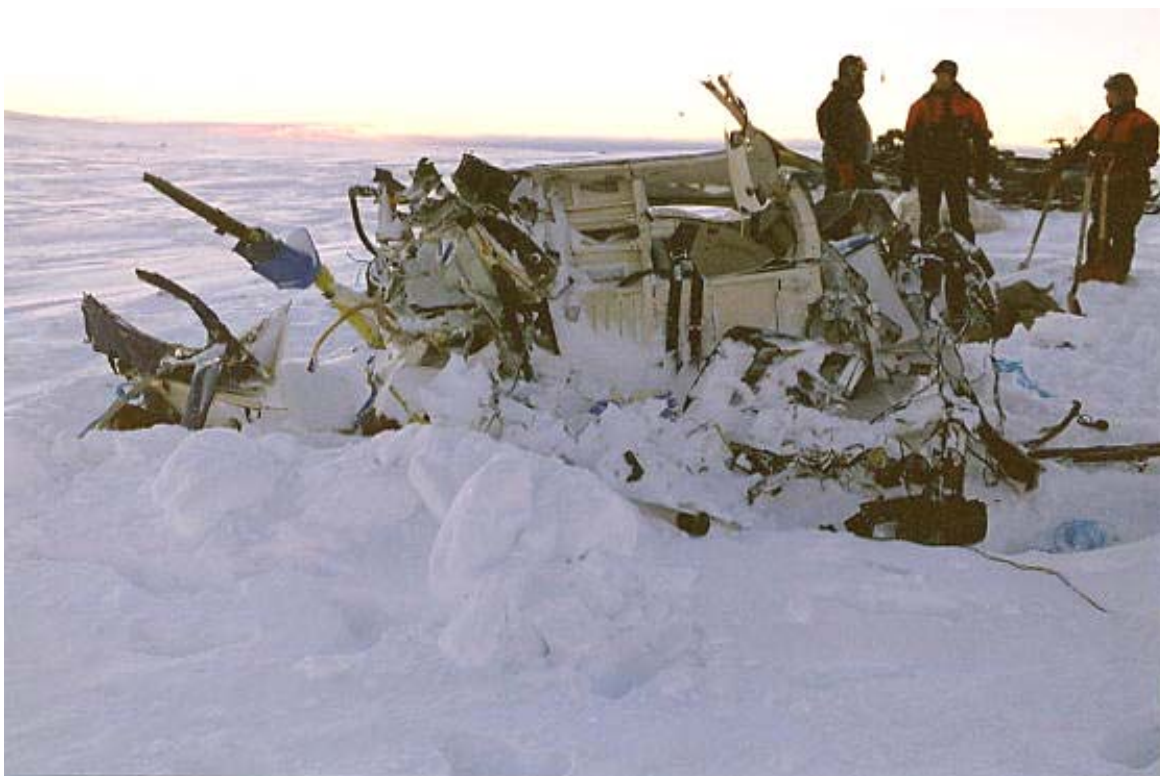
1.12.2.1 Hoveddelen av vraket lå ca. 34 m fra anslagspunktet med bakken. Vraket lå med venstre side ned mot bakken. Fronten av helikopteret helt bak til skilleveggen mellom cockpit og kabinen var knust (se bilde nedenfor). Skadene var størst nede på venstre side. En representant fra helikopterprodusenten, som deltok ved undersøkelsen av vraket, mente at skadene var så store at helikopteret mest sannsynlig hadde truffet bakken med en hastighet tilsvarende normal reisehastighet på anslagsvis 120 kt.

Motorens ”torque indikator” viste 77% da den ble funnet. Dette tilsvarer en normal visning ved nevnte hastighet. Hovedrotorbladene og rotoren har skader som er forenelig med at den ble drevet med betydelig kraft da helikopteret traff bakken. Eksempelvis er alle bladene slått av eller bøyd bakover i forhold til rotasjonsretningen. Innfestingen av hovedrotorbladene har alle et nær identisk skademønster grunnet overbelastning. Halen sammen med øvre bakre deler av helikopterkroppen var slått av og lå ca. 8 m fra hovedvraket. Halerotoren var uskadet. Alle brudd i transmisjon og flygekontrollene var overbelastningsbrudd som er forenelige med havariet.

Helikopteret sett forfra
