## RAPPORT

Avgitt dato: 10.08.2006  
SL Rapport: 21/2006

-type og reg.: Robinson Helicopter Company R44 II Clipper, LN-OBZ  
-fabr. år: 2003  
-motor: Lycoming IO-540-AE1A

Type hendelse: Luftfartsulykke, tap av kontroll og velt under nødlanding

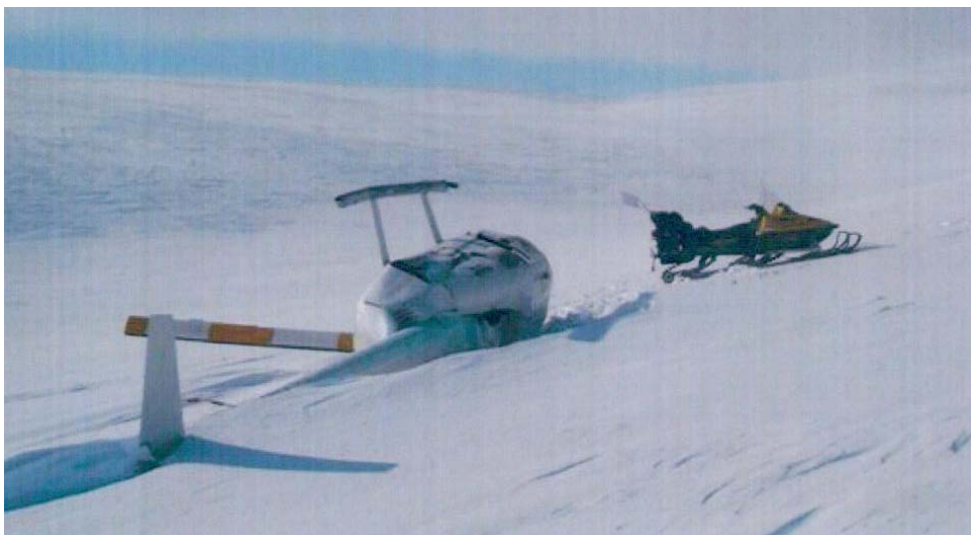
Helikopteret ble påført betydelige skader i havariet. Rotormast, tak, hovedrotor, halerotor, halebom og skid ble skadet. Drivstofftankene ble revet opp slik at drivstoffet sprutet ut over halepartiet på vraket, og batteriet løsnet fra innfestingen.

Havarikommisjonen tilrådte luftfartsmyndighetene å vurdere batteriinstallasjonen på helikoptertypen R44 etter at batteriet løsnet under et havari i år 2000. ([Rap. 2000/29](#)). Fabrikanten tok etter dette i bruk kraftigere bolter i innfestingen. Batteriet på LN-OBZ løsnet under havariet til tross for at innfestingen var av den forsterkede typen som ble standard i 2002.

*Fig. 1 Havaristedet og helikoptervraket*

Også ved denne R44-ulykken løsnet batteriet fra innfestningen samtidig som det oppsto drivstofflekkasje og dermed brannfare. Dette skjedde til tross for at innfestingen var av forsterket type som ble innført blant annet som følge av havarikommisjonens tilråding i rapport nr. 2000/29. Havarikommisjonen mener kombinasjonen drivstofflekkasje/batteriinstallasjon fortsatt utgjør en reell sikkerhetsrisiko for de ombordværende. SHT tilrår derfor at Luftfartstilsynet, eventuelt i samarbeid med luftfartsmyndigheten i produksjonslandet, på ny vurderer hvilke tiltak som kan settes i verk for å redusere sannsynligheten for brann under havari med Robinson Helicopter R44. (SL tilråding 33/2006)
