RAPPORT 19/2003

**RAPPORT OM LUFTFARTSULYKKE VED  
LÅGHELLERNUTEN PÅ HARDANGERVIDDA I  
ULLENSVANG KOMMUNE, HORDALAND,  
6. NOVEMBER 1999, MED EUROCOPTER AS 350-B2,  
S/N 2478, LN-OCF OPERERT AV AIRLIFT AS**

**AVGITT MARS 2003**

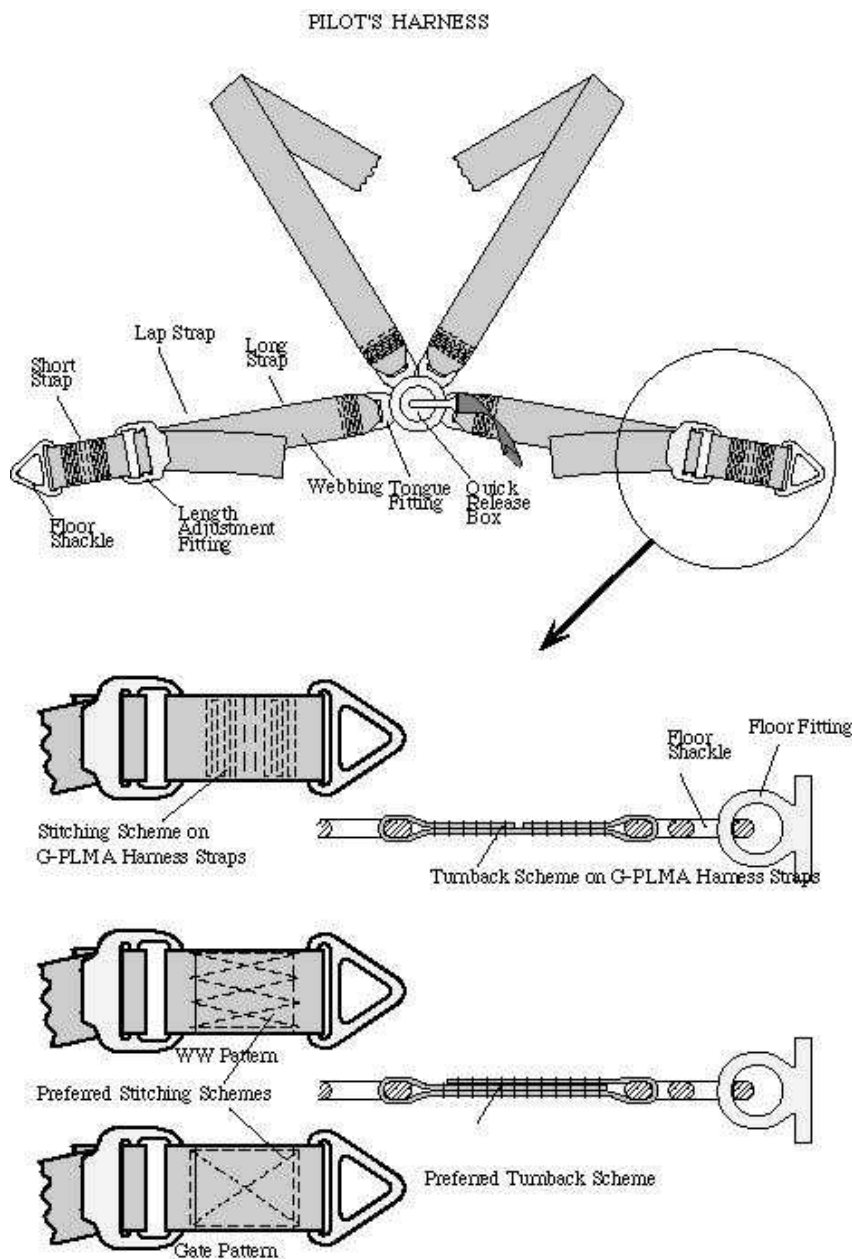
### Setebelter, detaljer

Framstolene var utstyrt med både hofte og skulderbelter, mens de 4 setene bak kun var utstyrt med hoftebelter. Beltene for framstolene var sydd med 6 sømmer ved innfesting av spenner, mens de bak var sydd med enten 4 eller 5 sømmer. Setebeltene var av godkjent type (Autoflug BAGU FAG 7B-27 / 09/90 fram og Anjou Aeronautique SA type 343 1 / 47/90 bak). Beltene har begrenset levetid (10 år) og de var planlagt skiftet 1. September 2000.

Ytterste del av hoftebeltene tilhørende framstolene lot seg bytte ut uten at merkingen fulgte med. Merkingen var kun gjort på den del av beltet som festes i helikopter dørken. Setebeltene er festet ved hjelp av karabinkroker.

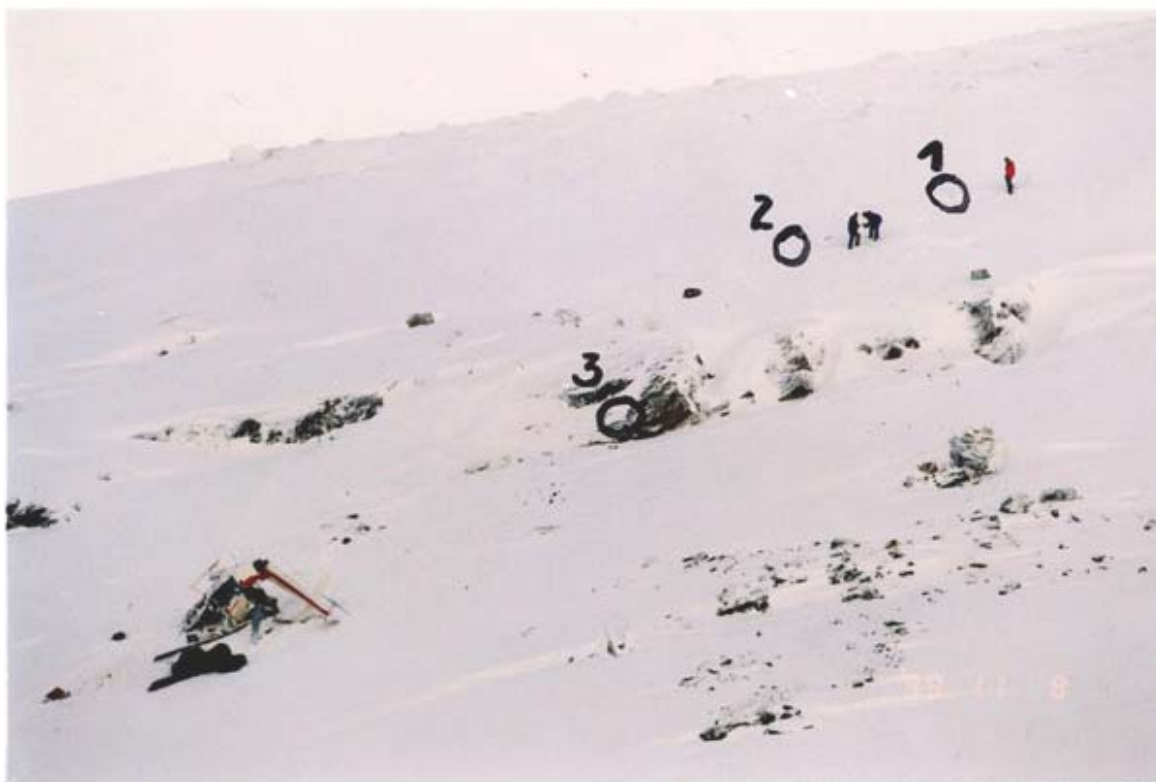
### Havaristedet

- 1.12.1.2 Sporene i snøen oppe på det flattere partiet viste at helikopteret hadde en østlig kurs ved første berøring. Første kontakt med terrenget ble gjort flatt eller med en svak nese opp stilling (basert på at høyre skid ble liggende igjen ved treffpunktet og selve området helling). Etter dette spratt helikopteret fremover ca. 14 m, til kanten av skrenten, før det gikk utfor denne. Til slutt ble det liggende med nesene pekende i retning ca. 110°. På grunn av vinterforholdene med snøfall og drivsnø i perioden fra ulykkestidspunktet og til HSLs ankomst, kan flere detaljer ha forsvunnet.

- 1.12.1.3 Ved punktet for den første bakkeberøringen ble det funnet deler av rotorblader og en del av høyre skid. Ved det andre treffpunktet ble høyre fremre dør, noe glass fra "windshield" og biter av "glareshield" funnet. Noe ut til høyre, mellom disse to punktene, lå GPS'en. De øvrige løsrevne delene ble funnet mellom vraket og den vertikale skrenten.

1: Kollisjonspunktet / 2: Treff etter 14 m / 3: Bratt skråning

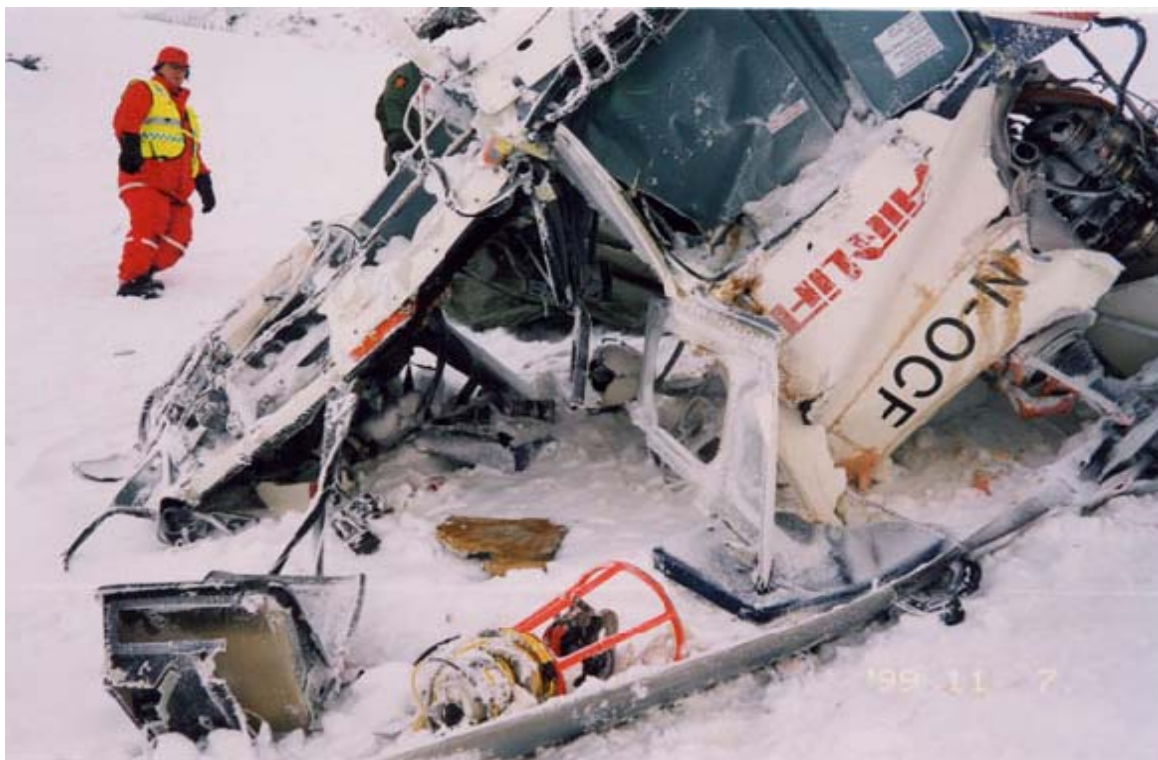
## Helikoptervraket

Halebommen var revet av, 3 av de 4 stagen som holder hovedgearboksen var brutt på grunn av bøyning (den fremre høyre var uskadet), drivstofftanken var revet åpen

og både venstre og høyre skids var brukket av. Lastekurvene som var montert over skid hadde løsnet både fra skid og skrog. Halerotores gearboks lot seg rotere og hadde små ytre skader. Halebommen hadde separert fra skroget i monteringsflensen, og selve bommen hadde små skader. De fleksible koplingene på halerotores drivaksel hadde brukket og en fleksibel koplingsflens hadde rotert og forårsaket mindre skader i den fremre delen av drivaksel-tunnelen. De fleksible koplingene hadde brukket med rene brudd og så ikke ut som en "kost". Hovedgearboksens drivaksel var brukket ved bøyning ved gearboksens side.

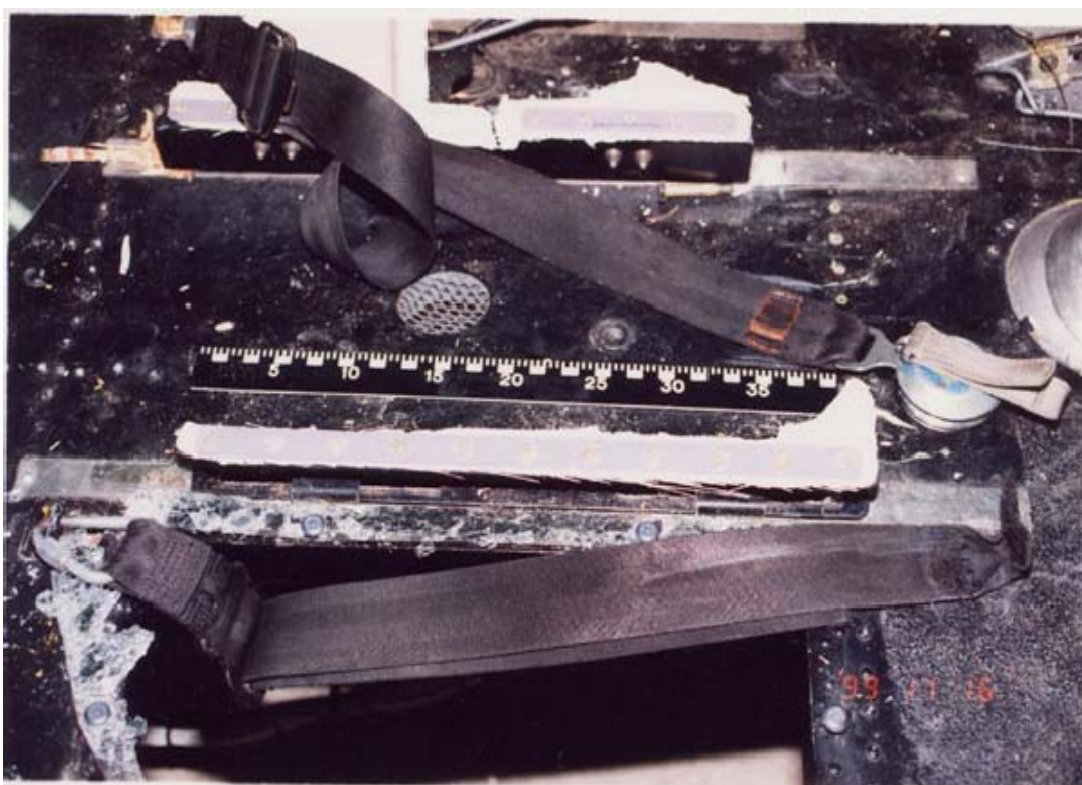
Hoftebeltene i begge framstolene var røket i sømmen. Pilotens belte hadde røket i sømmen oppe ved spennen, mens beltet som ble benyttet i venstre setet var røket i sømmen nede ved karabinkroken. Hoftebeltet som var benyttet av den voksne i ytterste høyre baksete var røket i web mot spennen.

**Høyre stol feste med avrevet hoftebelte**

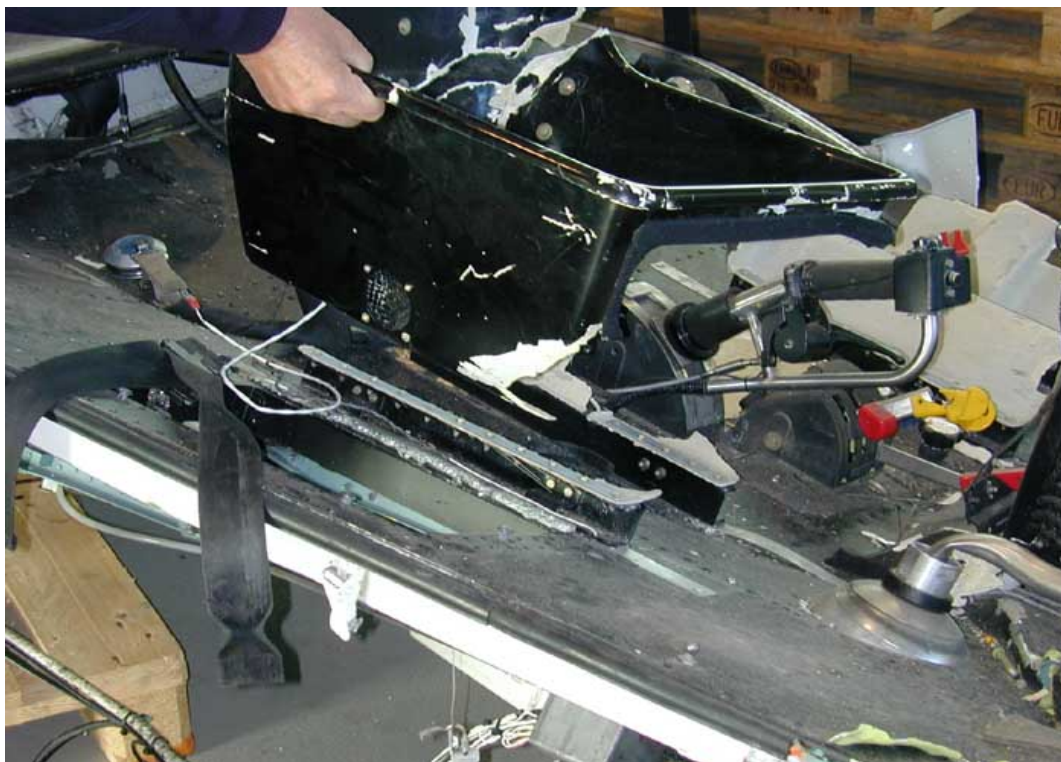
**Venstre stol med detaljer fra festet**

Ved denne ulykken synes det klart at skuldreseler var benyttet av fartøysjefen, men ikke av personen i venstre framsete. Dette understrekes ved skademønsteret på de to setene. Setet hvor skuldreseler var benyttet hadde brukket i øvre del av seteryggen pga. kreftene fra skuldreselene. Sittedelen av stolen var ellers ikke mye skadd. I det setet hvor det ikke var benyttet skuldreseler var øvre del av seteryggen intakt, mens sittedelen var mer skadd. Sittedelen vil bli mer skadd pga større bevegelsesfrihet til personen i setet. Innfestingene av stolene til gulvstrukturen var brukket hos begge stolene. Gulvstrukturen var imidlertid intakt. HSL mener at skuldreseler må benyttes der de er tilgjengelige (JAR 27.785 krever skuldreseler for alle om bord). Kommisjonen er kjent med at det finnes en modifisert utgave av stolene og at disse installeres i nye helikoptre (Service Bulletin no 25.00.63). Denne modifikasjonen er også tilgjengelig som "retrofit" for eldre helikoptre. Modifikasjonen går både på bedre innfesting og et forsterket sete. Modifikasjonen ble ikke gjort tvungen av sertifiseringsmyndighetene i Frankrike og dette er bifalt av de Britiske myndigheter. En forbedring av sete og innfesting som sørger for at seter forblir på plass og som tåler at skuldreseler benyttes ville være et stort løft for personsikkerheten i denne type helikopter.

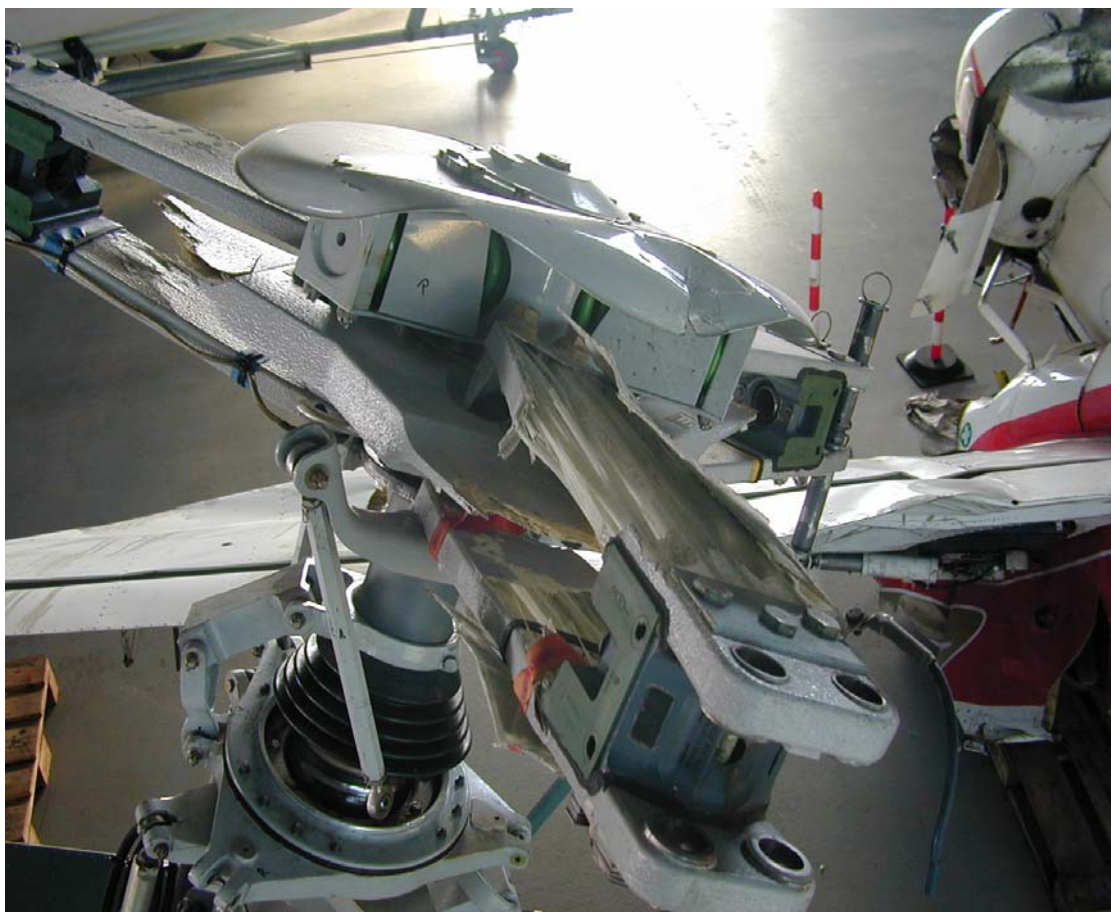
**Rotorhodet**

Hovedrotorbladene var sterkt skadet, men bare det røde bladet manglet de ytre delene. Det blå og det hvite bladet var i et stykke, og alle tre (2,5) forble festet til rotorhodet. Alle 3 Starflex-armene var i stykker. Blått og gult hadde et klart 45° brudd med den lengst gjenværende del i rotasjonsretningen. Det røde var mer ødelagt, men også med en 45° skade. Denne 45°-skaden var i motsatt retning, i. e. med den korteste gjenværende del i rotasjonsretningen. Halerotorbladene var så godt som uskadde.

- Skadene på Starflex og hovedrotorbladene indikerer at bare et blad hadde alvorlig kontakt med bakken. Det røde bladet og Starflex er ødelagt med et skademønster som indikerer en slik kontakt. Det gule og det blå bladet er mindre ødelagt, og gul og blå Starflex har bruddmønster som indikerer at bladene fortsatte mens rotasjonen av masten hadde stoppet opp/mistet rotasjonsenergi. Dette indikerer at energien i systemet var lav ved kollisjonen.
