RAPPORT

SL RAP: 63/2003

-type og reg.: Eurocopter AS 365 N2

Type hendelse: Luftfartshendelse, hard landing, tail strike

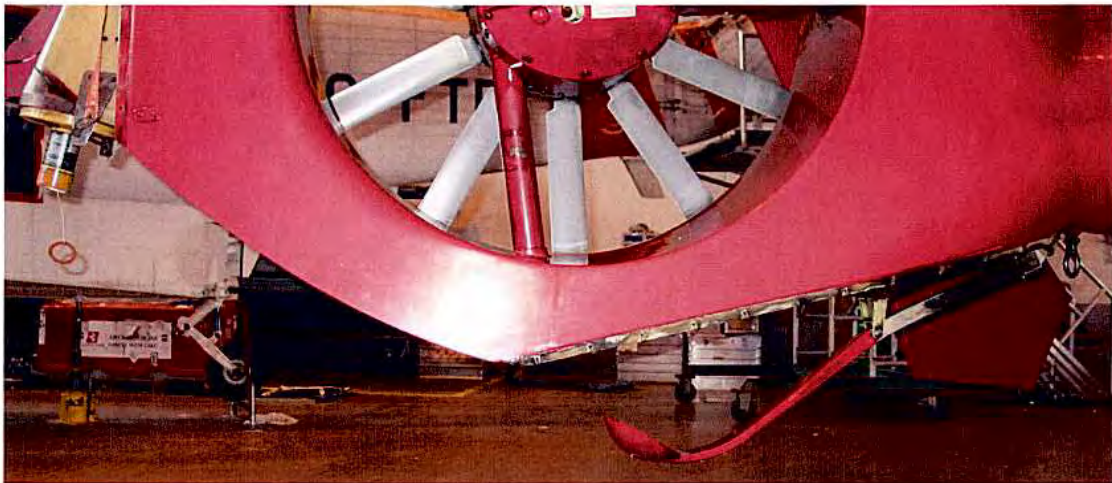
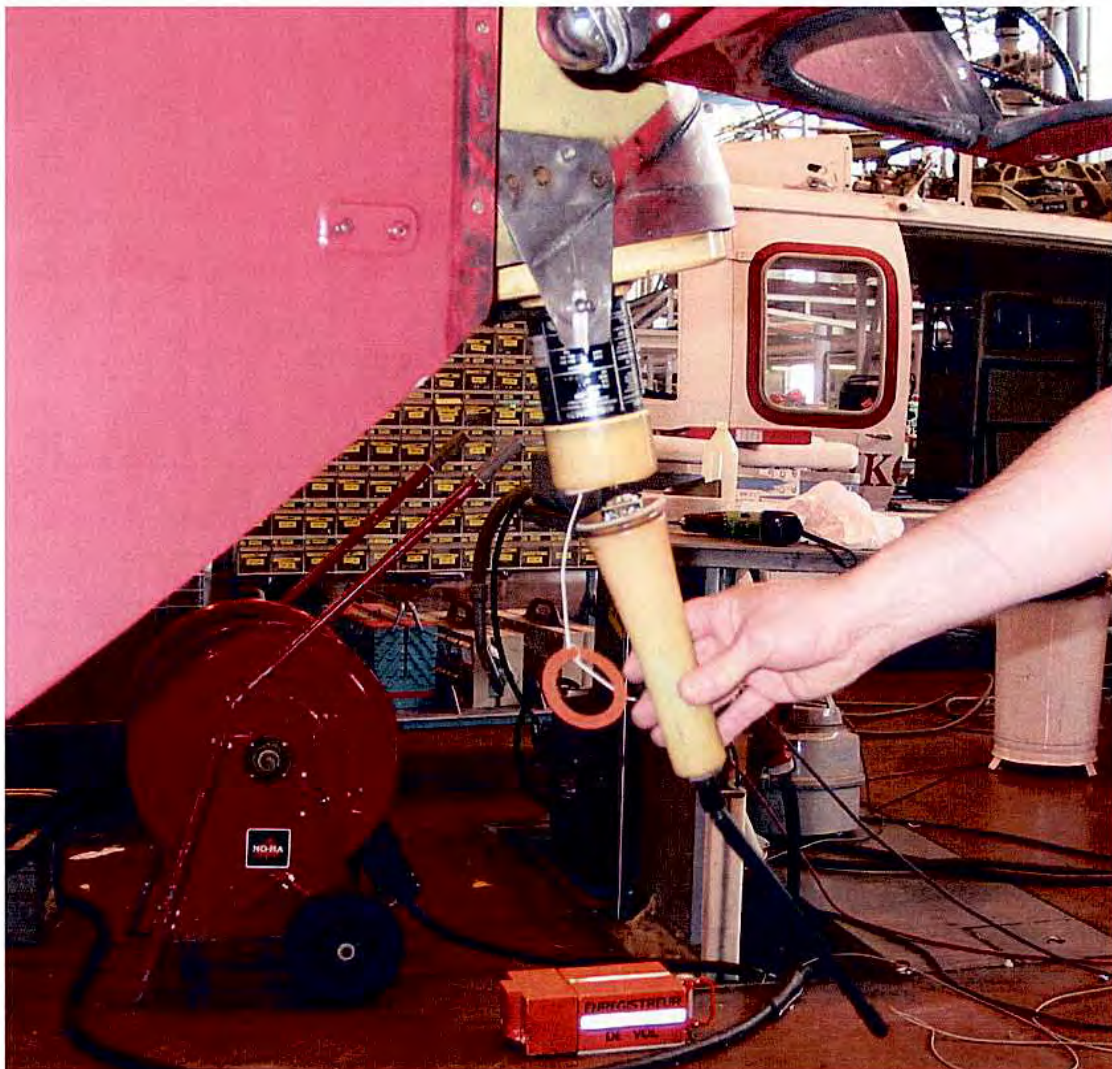
Skader på LN-ODB/Montering av ADEL T

Skader på luftfartøy: ADELT antenne brakk av. Haleskinne deksel ble skadet og innklemt platehud under finnen

Registrert vertikal akselerasjon i nedslaget var ca. 2G. I nedslaget ble antennen på nødpeilesenderen, ADELTA (Automatic Deployable Emergency Locator Transmitter), som satt montert bak på halefinnen, slått av, og "tail skid" ble klemt inn i dekselet under halefinnen. (ref. Bilag 1).

Det aktuelle helikopteret var utstyrt med en nødpeilesender av typen ADELTA. Denne ble skadet i landingen og fungerte ikke. Denne typen nødpeilesender har vært involvert i flere helikopterhavarier (inkludert "Norneulykken") uten at den har fungert.

HSLB er også kritisk til at en nødpeilesender tillates plassert i en så sårbar posisjon som på undersiden av halefinnen. HSLB viser i denne sammenheng til tilråding nr. 09/1999 (Bell 214B-1, LN-OSP, HSL 4/1999).

- Luftfartstilsynet vurderer om nødpeilesenderen (ELT/ADELTA) bør monteres på en bedre egnet og mindre sårbar posisjon på denne og andre helikoptertyper (Tilråding 55/2003).
- Selskapet vurderer/revurderer trening og prosedyrer i forbindelse med OPC/PC/ST. Dette for å sikre at alle prosedyrer er beskrevet og godkjent, samt at treningen utføres innenfor rammen av luftfartøyets ytelsesevne (Tilråding 56/2003).
- Selskapet vurderer sine instruktørers metoder for gjennomgang av prosedyrer og treningsoppsett før flyging for å unngå at misforståelser oppstår, samt vurderer behovet for prosedyrer som sikrer bekreftelse fra elev/kandidat om at instruksjoner er oppfattet og forstått (Tilråding 57/2003).

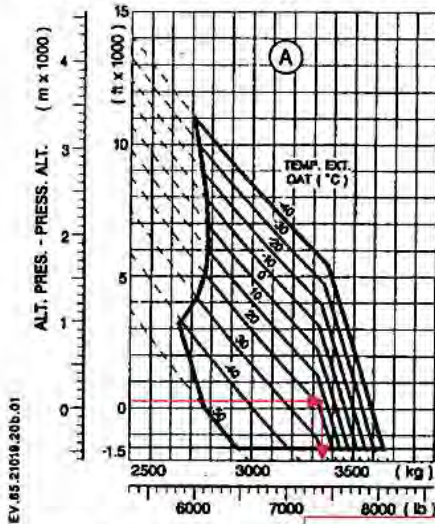
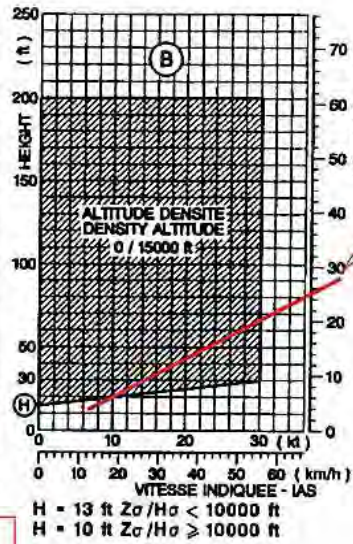
AFM Supplement no. 56 Height/Airspeed envelope (OEI)

Grafen til høyre i Bilag 2 viser en ”risk zone”, Height/Airspeed Envelope, OEI (skravert område) som populært kalles ”dødmannskurven”. AFM, ch. 2. Limitations, inneholder følgende forklaring til bruk av Height/Velocity Diagram (OEI):

Utskrifter fra helikopterets Flight Data Recorder (FDR) (rød linje, Actual Flight Path) viser at LN-ODB kom inn i OEI "risk zone" da hastigheten kom under 30 kt i 66 ft (ref. Bilag 2). Helikopteret befant seg deretter i denne sonen inntil hastigheten ble redusert til 10 kt i ca. 20 ft, altså like før landing. Med et tillegg av 6 kt medvind var helikopterets bakkehastighet på dette tidspunktet 16 kt.

HSLB er innforstått med at instruktøren ikke hadde planlagt en landing med 0 bakkehastighet. Han hadde forutsatt at kandidaten skulle fly en innflygingsprofil som sikret en enmotors landing med en viss bakkehastighet for å stoppe på en banelengde under 45 meter ("spot landing"). Kandidaten på sin side, fløy en innflyging der han planla å lande med 0 bakkehastighet ("rig landing"). Dermed var helikopteret 650 kg for tungt til å opprettholde sikkerhetsmarginene i AFM SUP 56. pkt. 2.3.1 og pkt. 5.1, Figure 4.

HSLB støtter selskapets tiltak med å stoppe trening i "spot landing" inntil simulatorentrening er tilgjengelig for denne type helikopter. Denne hendelsen viser klart risikopotensialet ved å trene nær ytelsesgrensene i helikopter i motsetning til i simulator. HSLB anser videre at dersom denne prosedyren skal brukes i fremtiden, bør prosedyren beskrives i detalj i selskapets OM-B. Der må det gå klart frem hvilke masse-, høyde-, temperatur- og vindbegrensninger som gjelder, og om AFM SUP no. 56 kan brukes for denne prosedyren. Alle prosedyrer bør dessuten være godkjent av Luftfartstilsynet.
