RAPPORT

RAP: 43/2002
Avgitt: 23. september 2002

-type og reg.: Schweizer 269 C-1, LN-ODC
-fabr. år: 1997
-motor: Lycoming HO-360-C1A

Type hendelse: Alvorlig luftfartshendelse, motorstopp under trening på autorotasjon

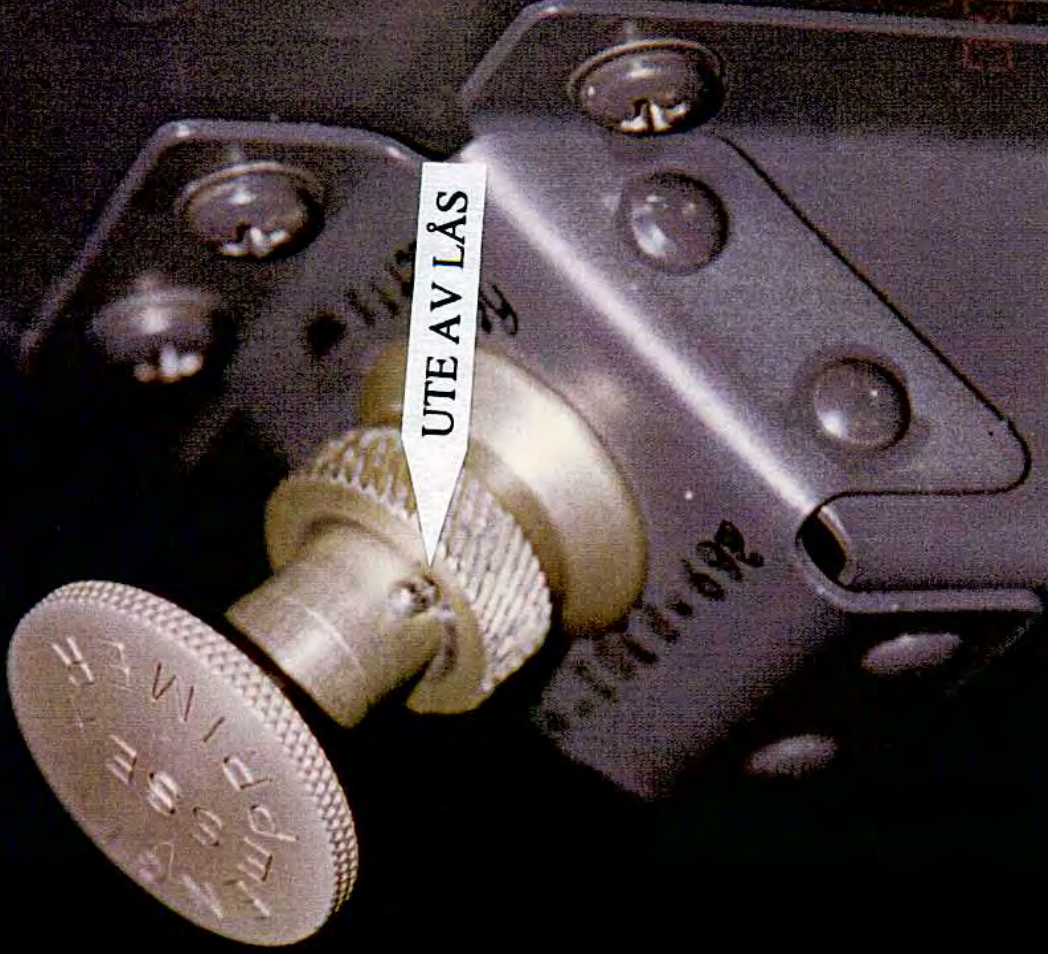
Vedlegg: Bilde av primerpumpe

Ved en nærmere undersøkelse hvor HSL deltok ble det konstatert at primerpumpen ikke var låst (se bilde). Forsøk viste at primerpumpens stengeventil delvis var åpen i den aktuelle posisjonen. Motoren ble så startet og motorens tomgangsturtall sank betydelig når primerpumpen ble trukket ut av låst posisjon. Det ble også konstatert at tomgangsturtallet (idle speed) var 1 000 – 1 100 RPM. Dette er lavere enn den normale "idle speed" som i følge "Pilot Flight Manual" skal være 1 200 – 1 600 RPM. I "Handbook Maintenance Instructions" står det at "idle speed" skal justeres til 1 400 – 1 450 RPM.

HSL mener at motoren stoppet fordi den fikk for mye drivstoff. Hvis stengeventilen i pumpen står åpen kan drivstoff passere fra drivstofftanken og rett inn i sylindrene uten å gå via forgasseren. Antagelig var primerpumpen skjøvet helt inn, men ikke dreiet til låst stilling før oppstarten. Vibrasjoner og fjærpresset i pumpen førte så til at stengeventilen etter hvert åpnet seg så mye at motoren stoppet under autorotasjonstreningen. Den ekstra mengden drivstoff som tilføres på den måten vil gi større utslag jo lavere turtallet er. Lavt tomgangsturtall kan derfor være medvirkende årsak til at motoren stoppet.

UTE AV LÅS

for-gassermotorer, og denne hendelsen bør være en påminnelse om at problemet også kan oppstå på disse. HSL mener at sikkerheten bare kan ivaretas ved at primerpumpen sjekkes ved å dra i pumpehåndtaket senest før avgang, og at dette må komme som et eget punkt på sjekklisten. En ekstra sikkerhetsbarriere bør være å kontrollere tomgangsturtallet før hver avgang.

Luftfartstilsynet vurderer om det bør innføres et generelt påbud om kontroll av primerpumpen som eget punkt på sjekklisten for gjeldende helikoptertype. Det bør også vurderes om kontroll av tomgangsturtallet skal utføres før hver avgang (Tilråding nr. 33/2002).
