RAPPORT

SL RAP: 33/2005

-type og reg.:	Bombardier Aerospace DHC-8-103, LN-WIA	Eurocopter SA 315 B, LN-ODD
Operatør:	Widerøes Flyveselskap	Nordlandsfly
Radiokallesignal:	WIF756	LN-ODD

Dato og tidspunkt: Onsdag 8. september 2004 kl. 1630
 Hendelsessted: Mosjøen lufthavn Kjærstad (ENMS)
 Type hendelse: Luftrafikkhendelse, nærpassering
 Type flyging: Ervervsmessig ruteflyging/Ervervsmessig ikke-regelbunden
 Værforhold: METAR kl. 1550:
 VRB03 9999 FEW035 BKN045 09/01 Q1031

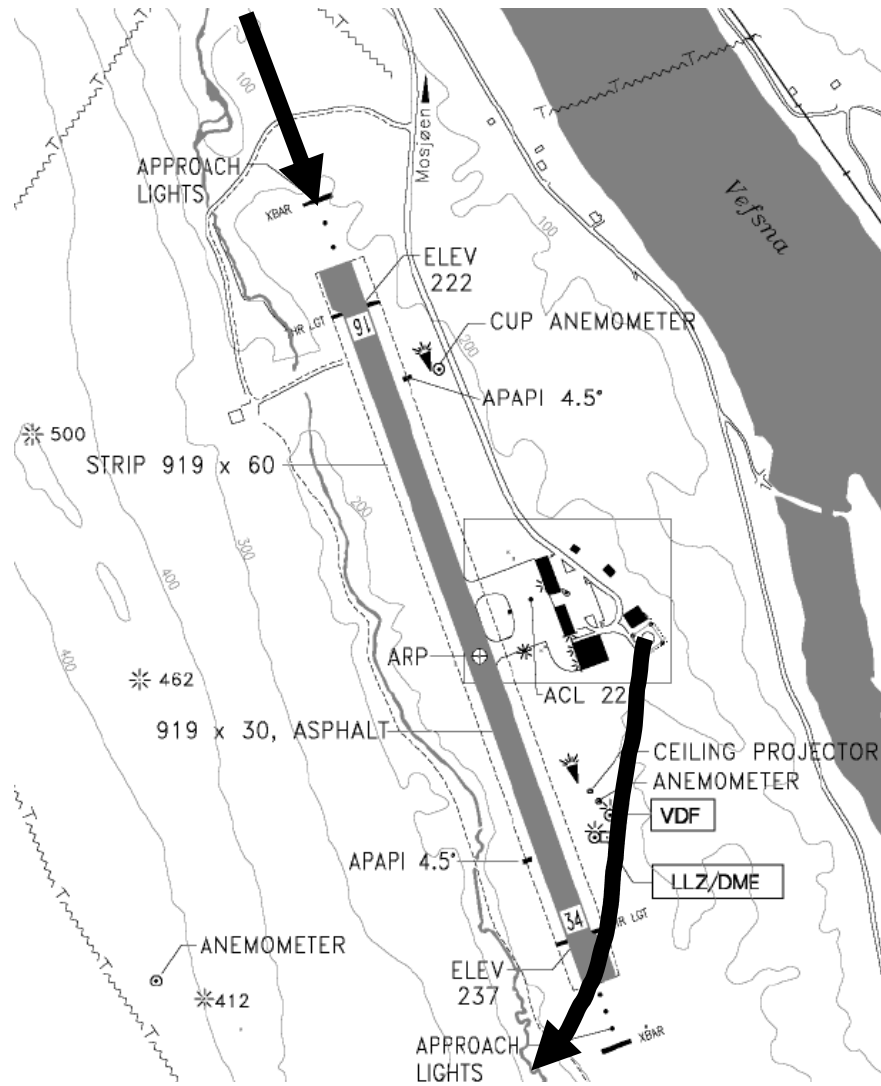
VEDLEGG

Vakthavende AFIS-fullmektig anslo at WIF756 var 300 - 400 m fra terskel RWY 16 da LN-ODD fløy over rullebanens sørlige del. Fartøysjef på LN-ODD anslo flyet fra Widerøes til å være 3 - 3,5 km fra helikopteret idet rullebanens sørlige del ble overfløyet i ca. 30 m høyde over bakken. Rullebanens asfalterte del (RWY strip) er 939 m lang.

Havarikommisjonen mener det var manglende kommunikasjon mellom fartøysjefene som benyttet flyplassen på samme tid. Hadde LN-ODD uttrykt intensjon om å fly over rullebanens sørlige del på vei til Lomsdalen kunne flygebesetningen på WIF756 bedt ham om å vike eller vente til de hadde landet. Forøvrig mener HSLB at fartøysjefen på LN-ODD utøvde dårlig flygerskjønn ved å gjøre sin utflyging så nær et landende fly.

Utsnitt fra AIP Norge AD 2 ENMS 2-1 Aerodrome Chart som viser flyplassområdet og luftfartøyenes antatte bevegelser markert med piler (basert på rapportene fra fartøysjef på LN-ODD og vakthavende AFIS-fullmektig).
