## RAPPORT

RAP: 43/2001

-type og reg: Eurocopter SA 315B Lama

Type hendelse: Luftfartsulykke, rotorblader i kontakt med stein

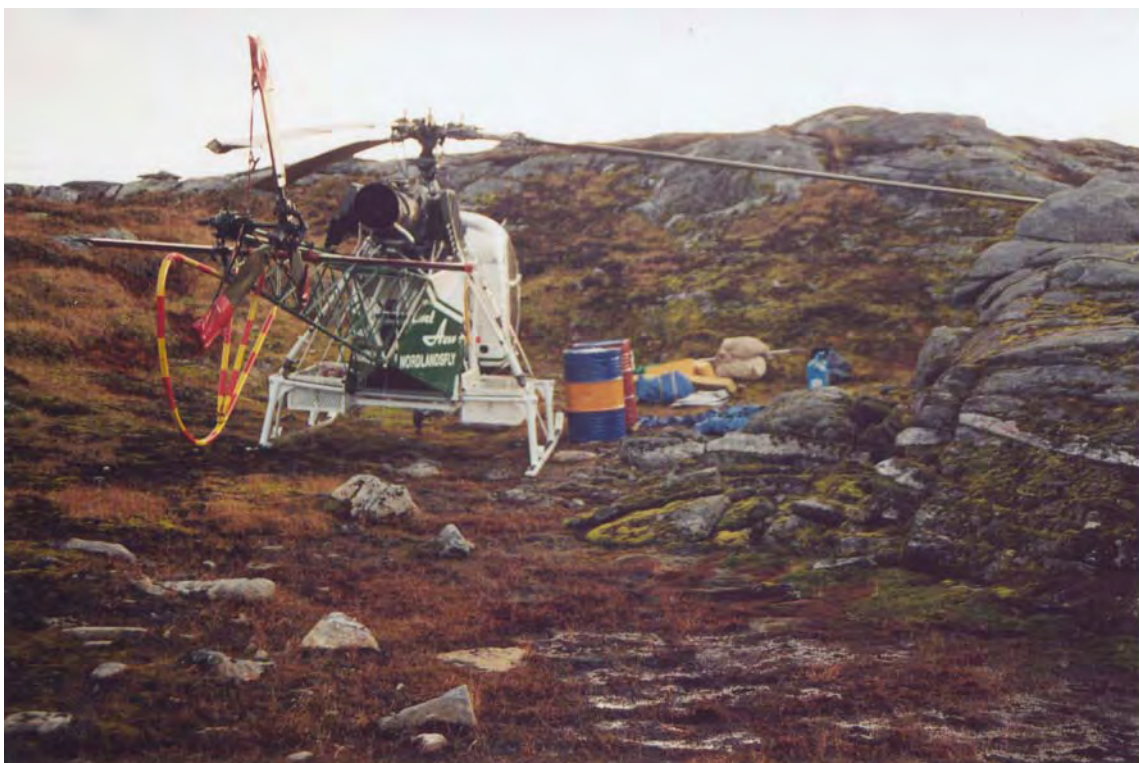
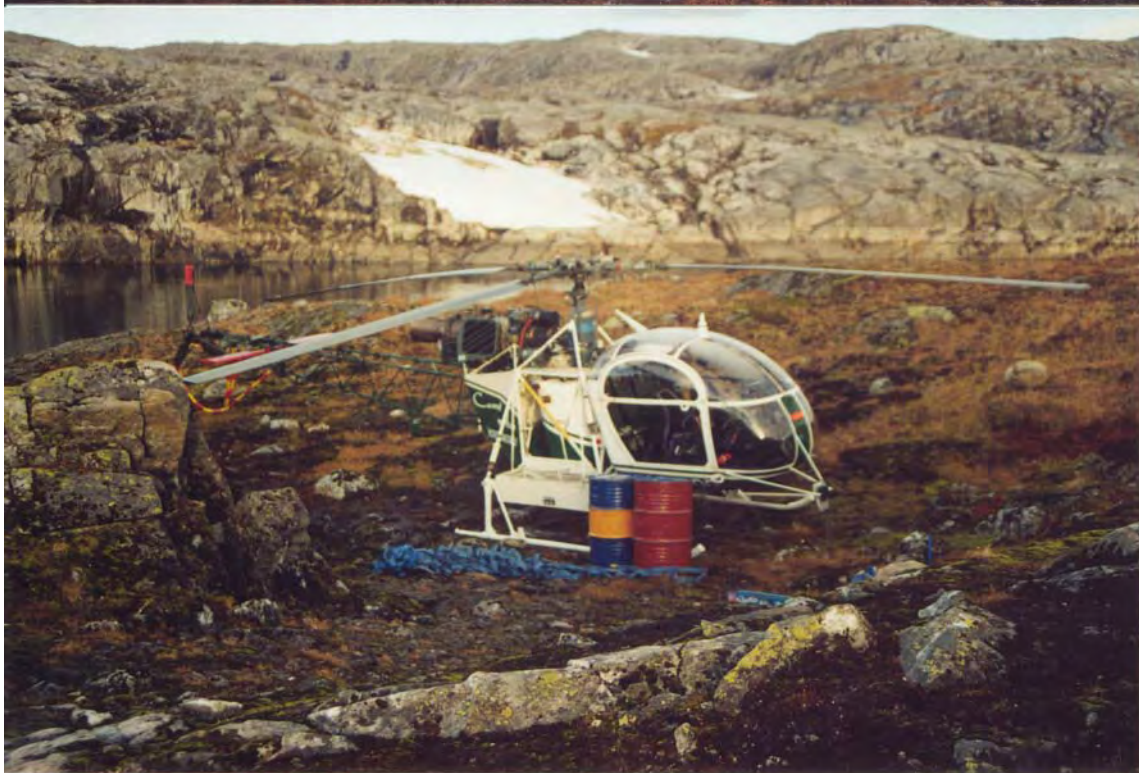
Oversiktsbilder LN-ODD

Fartøysjef med besetningsmedlem landet i fjellterreng ved Nivatn i Nordland fylke. Helikopteret ble satt ned i en liten forsenkning ca. 5 m fra en stor stein. Under nedbremsing av rotoren slo rotorbladene ned i steinen slik at alle tre bladene ble skadet. Fartøysjefen har forklart at han først hadde planlagt å sette helikopteret lengre fra steinen, men måtte endre

landingssted grunnet noen mindre steiner. Han vurderte horisontal og vertikal avstand fra rotorbladene til steinen som tilstrekkelig ("stor nok"). Imidlertid viste det seg at da rotorbladene sank ned under nedstengning, kom rotordisken i høyde med steinen.

HSL anser at fartøysjefen har feilbedømt avstanden til steinen ved at han observerte rotordisken som høyere enn steinen ved normalt rotorturtall. Medvirkende til feilbedømmelsen kan ha vært regn på rutene.

Hendelsen er et eksempel på hvor viktig det er å legge inn sikkerhetsmarginer i alle flyoperasjoner. Fartøysjefen er enig i at hendelsen kunne ha vært unngått ved å ha satt ned helikopteret med en horisontal avstand til steinen som var større enn antatt minsteavstand.

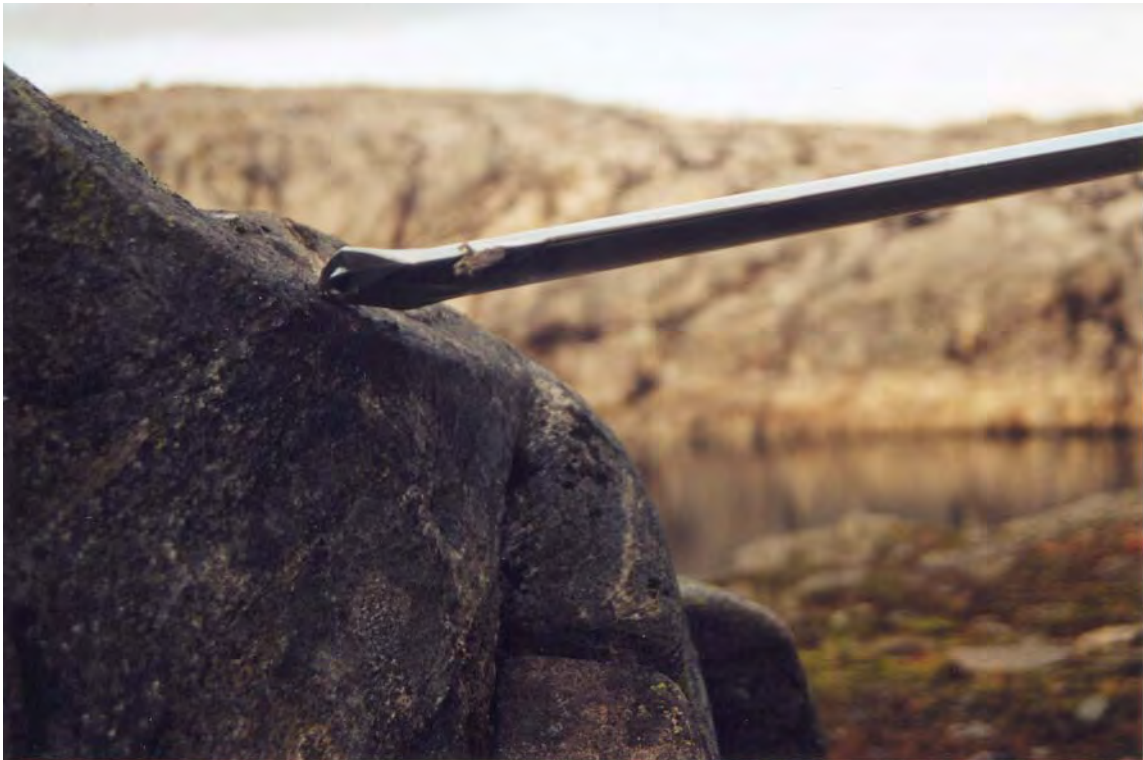
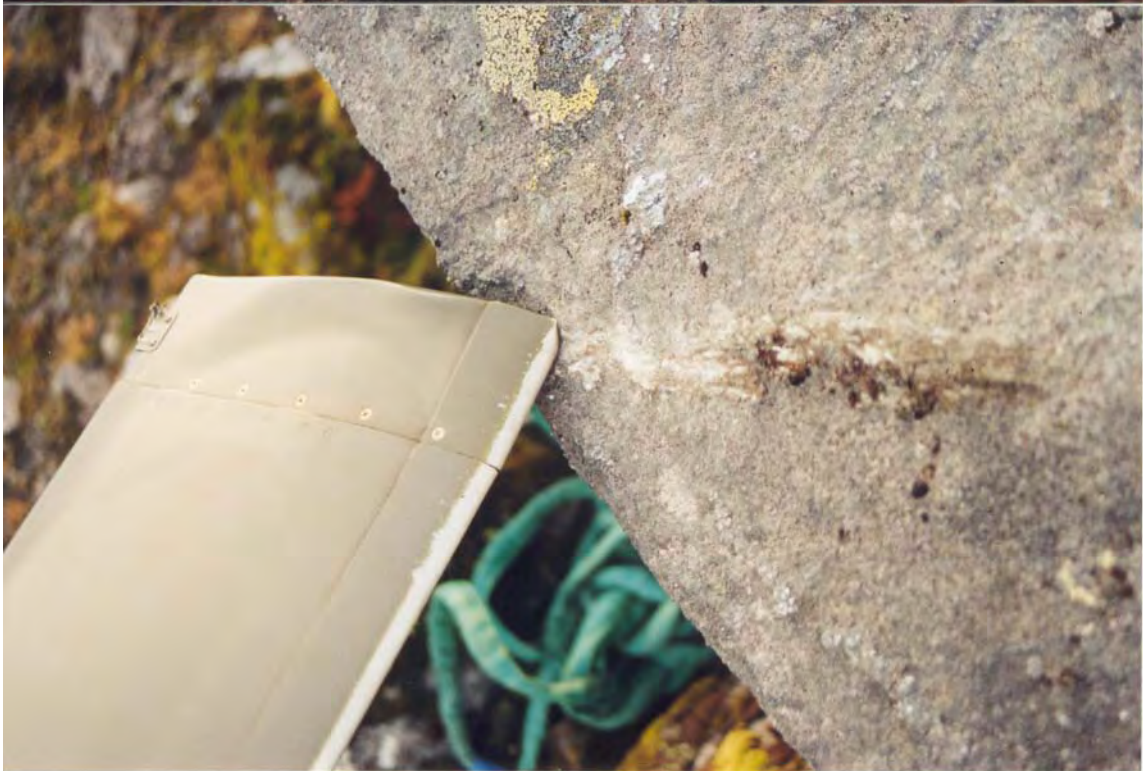
Detaljbilder LN-ODD

Skader på luftfartøy: Alle hovedrotorbladene ble skadet
