RAPPORT

RAP: 48/2003
Avgitt: 24. september 2003

-type og reg.:	Eurocopter EC 120B, LN-ODF
Operatør:	NorCopter AS
Dato og tidspunkt:	10. februar 2003, kl 1250
Hendelsessted:	Oslo lufthavn Gardermoen (ENGM)
Type hendelse:	Alvorlig luftfartshendelse av trafikkmessig art, brudd på klarering/nærpassering
Type flyging:	Ervervsmessig, ikke regelbundet
Værforhold:	ENGM METAR 1150Z 18013KT 2500 BR FEW001 SCT 002 BKN 003 M02/M02 Q1025 NOSIG.
Lysforhold:	Dagslys
Flygeforhold:	VMC
Reiseplan:	Gardermoen – Torp via Jessheim
Antall om bord:	1
Personskader:	Ingen
Skader på luftfartøy:	Ingen
Andre skader:	Ingen
Fartøysjefen	
-kjønn/alder:	Mann, 28 år
-sertifikat:	CPL-H, IR-H
-flygererfaring:	1700 timer hvorav 350 på Eurocopter EC 120B
Informasjonskilder:	Rapport fra Oslo Lufthavn AS (OSL) Rapport fra fartøysjef LN-ODF Rapport fra fartøysjef DLH-3045 (SAS) Samtale med fartøysjef LN-ODF og vakth. flygeleder TWR-W

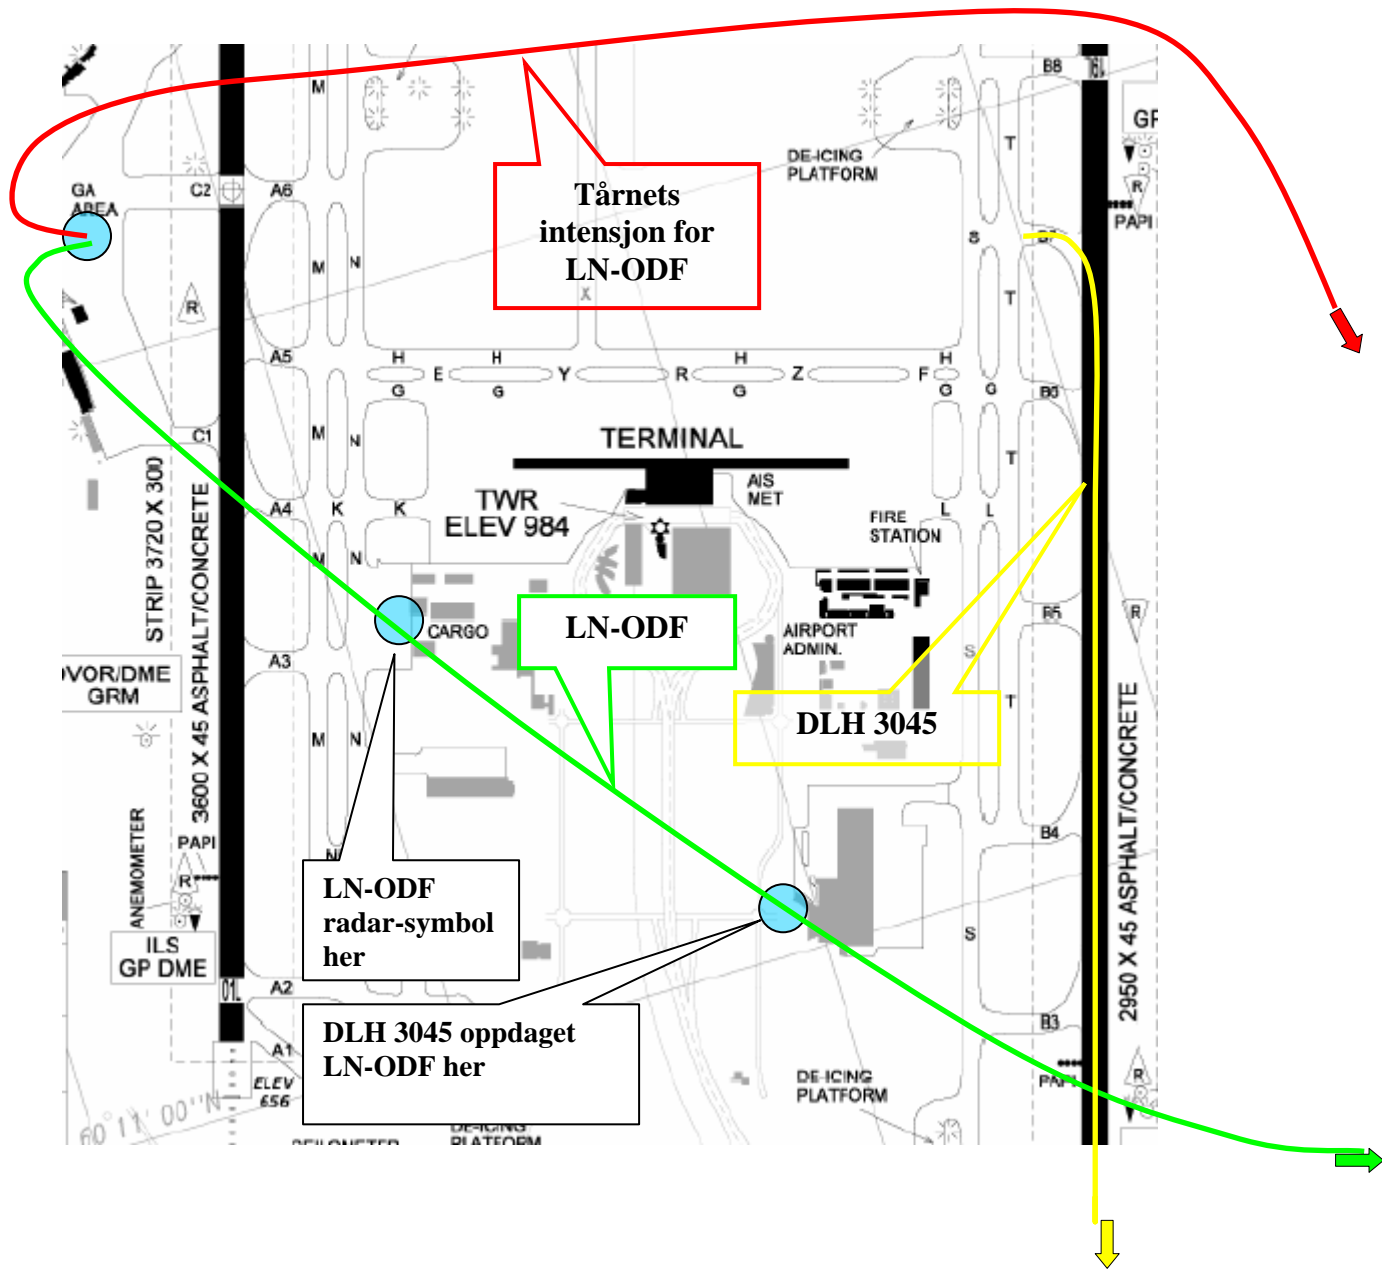
Kl 12:52:26 rapporterte LN-ODF "airborne" med retning vestover (se bilag 1). Tårnet kvitterte for dette, ga transponderkode 4672 og klarering til å krysse rullebane 19R, men å holde før 19L. Helikopteret, som i utgangspunktet fløy vestover, startet en venstresving og satte kurs sydøstover direkte mot Jessheim. Kl 12:53:02 ble det gitt klarering til å krysse rullebane 19L nord for terskel. Denne klareringen ble korrekt lest tilbake av fartøysjef, men han fortsatte likvel på sin sydøstlige kurs som ville bringe han over rullebane 19L. Hastigheten var ca 60 knop.

Tårnets valg av rute (rød linje i bilag 1) er ikke uvanlig for helikoptre på Gardermoen. Fordi den aktuelle oppstillingsplassen ligger nær vestre rullebane er det vanlig prosedyre at helikoptre tar av med retning vestover før eventuell sving tilbake mot øst. Det er ikke uvanlig at helikoptre fra denne operatøren er på Gardermoen og flygelederen har gitt uttrykk for at tårnet antok at fartøysjefen var kjent med prosedyren. Fartøysjefens feilaktige tilbakelesning av "stay west of 19R" som "stay west of 01R" var nok ikke bare en forsnakkelse, men sannsynligvis en indikasjon på at han var forvirret med tanke på Gardermoens fire muligheter for "runway in use". Med hans kjennskap til Gardermoens prosedyrer tolket han "stay west of 19R" som at tårnets intensjon var å ta han sydover på vestsiden av vestre rullebane, for så å la han krysse på sydsiden av tersklene på 01L og 01R. Dette var bakgrunnen for hans spørsmål til tårnet "understand cleared to cross both extended centerlines?".

Tårnets
intensjon for
LN-ODF

LN-ODF
radar-symbol
her

DLH 3045 oppdaget
LN-ODF her
