RAPPORT

Avgitt dato: 29.12.2005
SL Rapport: 53/2005

- Type og reg.: Eurocopter AS 350 B3, LN-ODK
- Produksjonsår: 2002
- Motor: Turbomeca Arriel 2B

Luftfartsulykke, personskade ved utilsiktet åpning av lastekrok

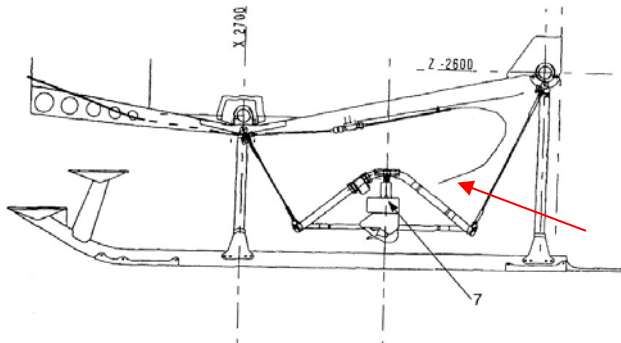
Kroken/utløsermekanismen som var installert på LN-ODK hadde typebetegnelse Cargo Hook SIREN, P/N: AS 21-5-7, S/N: 514. Kroken sitter i en ramme som henger i fire vaiere under buken på helikopteret. Den løses primært ut elektrisk ved at flygeren trykker på en knapp på "cyclic stick". Alternativt kan den løses ut mekanisk ved hjelp av en avtrekker på "collective stick". Kroken er standard på Eurocopter AS 350 B3. Den var ny i 2002 og ble montert på LN-ODK i oktober 2004. Registrert gangtid målt i "cycles" (antall hiv) var da 4 449. Da ulykken inntraff var tallet 5 022 cycles. Selskapet har opplyst at bukkroken normalt åpnes ved ca. hvert tiende hiv.

Fig. 1 Skisse av krokens montering under helikopteret. Pilen viser kabelen for manuell åpning.

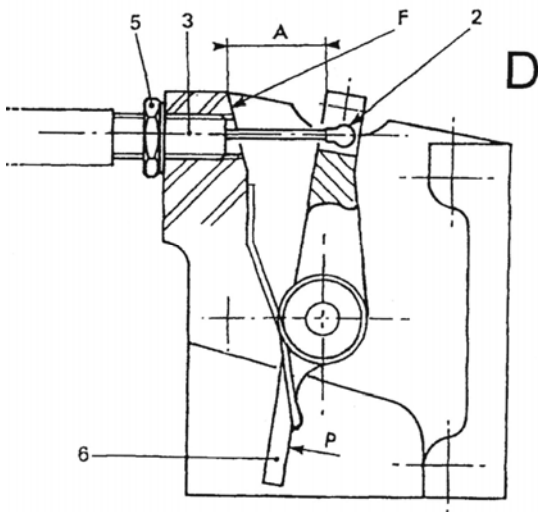
Fig. 2 Justering av manuell åpning

Selskapet opplyste at de ved tidligere anledninger har opplevd utilsiktet åpning av denne typen krok. Selskapet mente at dette kunne skyldes problemer med justering av den manuelle utløsermekanismen. Avstanden A skal i følge krokens vedlikeholdsunderlag justeres til 17 – 20 mm (se fig. 2). Temperaturendringer vil imidlertid påvirke lengden på utløserkabelen, som går hele veien fra cockpit og ned under buken på helikopteret (se fig. 1). Selskapet mente at utilsiktet åpning av kroken kunne skje i kaldt vær i kombinasjon med bevegelser i det fleksible krokoppheget. Korrekt justering av avstanden A ble følgelig tillagt stor vekt. Kroken som var involvert i den aktuelle

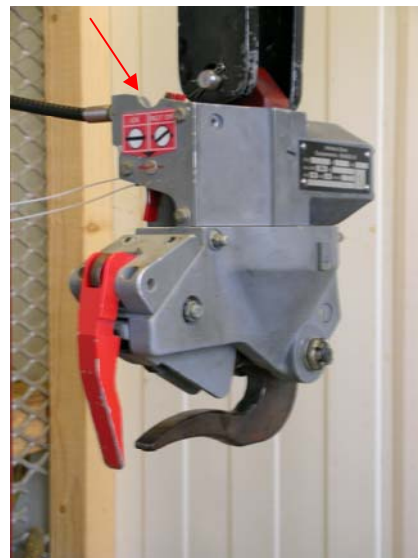
Havarikommisjonen undersøkte den aktuelle kroken på selskapets verksted etter at den var blitt fjernet fra helikopteret. Kroken var ubetydelig slitt. Visuell sjekk og funksjonstest med og uten belastning ble utført uten anmerkning, og alle forsøk på å provosere frem utilsiktet utløsning av mekanismen mislyktes.

Fig. 3 Den aktuelle kroken.
Pilen peker på avstand A (se fig. 2)

ulykken ble utmontert uten at avstanden A ble verifisert. Havarikommisjonen har følgelig ikke kunnet kontrollere at justeringen var riktig. Etter ulykken kontrollerte selskapet den elektriske kretsen for åpning av kroken uten å finne feil.

Til tross for at temperaturen ikke var spesielt lav da ulykken skjedde (- 2 °C), er det nærliggende å anta at den utilsiktede utløsingen skjedde som følge av strekk i vaieren som åpner kroken mekanisk. Beslutningen om å gå over til en annen utprøvd og velkjent type lastekrok virker fornuftig.

Lastekrok av merket SIREN var inntil kort tid før ulykken eneste godkjente krok på AS 350 B3. Umiddelbart etter ulykken valgte selskapet å bytte til en godkjent alternativ krok på alle sine helikoptre; Onboard Systems (P/N 200-281-00 for AS 350 B3). Selskapet hadde hatt gode erfaringer med denne kroken på sine helikoptre av typen AS 350 B1 og AS 350 B2.
