## RAPPORT

Avgitt dato: 08.12.2005  
SL Rapport: 44/2005

- Type og reg.: Eurocopter AS 350 B3, LN-ODS
- Produksjonsår: 2002
- Motor: Turbomeca Arriel 2B

Luftfartsulykke, hovedrotor traff busk under landing

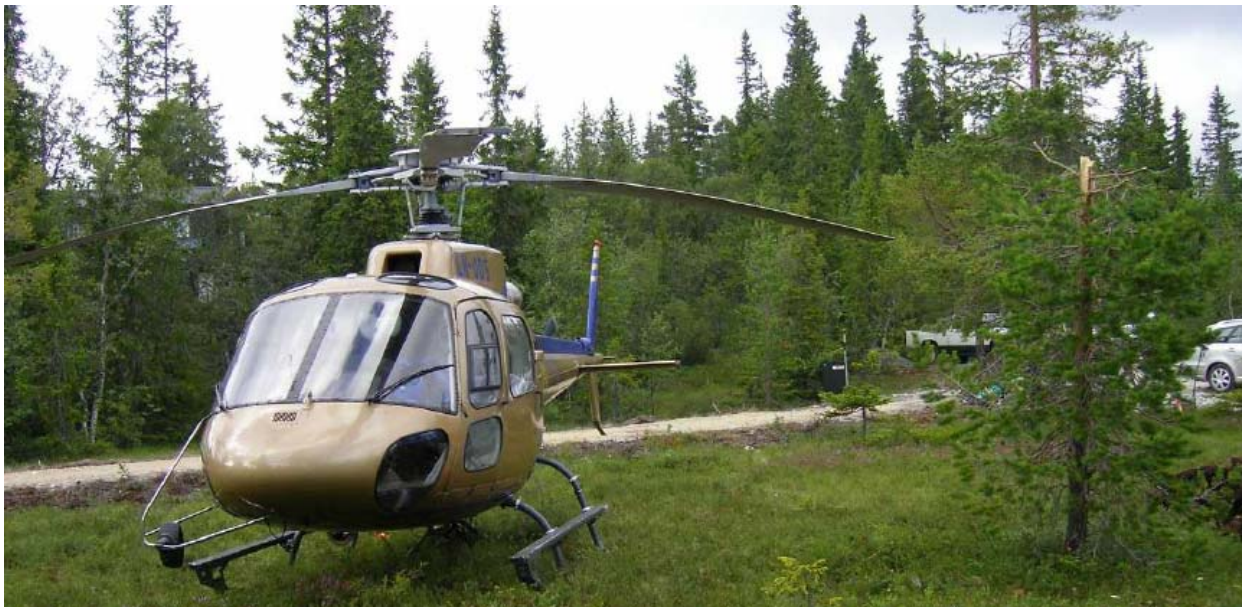
Fartøysjefen har forklart at han etter planen skulle lande på en vei, men at han syntes området var for trangt. Han bestemte seg derfor for å følge sin alternative plan, som var å lande på en myr i nærheten. Også der var det trangt, og passasjerer som satt i det venstre forsetet holdt øye med halerotoren. Like før helikopteret var nede, smalt det. Fartøysjefen har forklart at han ikke så furutreet i blindsonen på venstre side.

*Fig. 1 Landingsplassen*

At hoved- eller halerotor berører hindringer i forbindelse med landing med helikopter på anleggsplasser og i ute i terrenget er en gjenganger. For mange helikopterflygere synes å operere med for små sikkerhetsmarginer, og risikerer dermed både kostbare materielle skader og i verste fall alvorligere konsekvenser. Grundig planlegging og rekognosering ved valg av landingsplass er helt nødvendig for å redusere den operasjonelle risiko til et akseptabelt nivå.

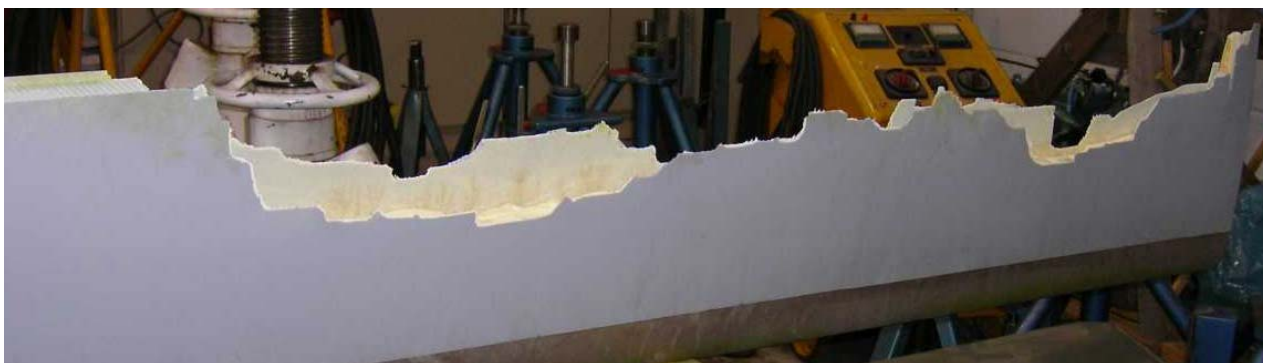
Alle tre hovedrotorblad skadet

*Fig. 2 Skade på hovedrotorblad*
