RAPPORT

RAP: 20/2002
Avgitt: 23. april 2002

-type og reg.: Schweizer 269C, LN-OED
-fabr. år: 1988
-motor: Textron Lycoming HIO-360-D1A

Dato og tidspunkt: 5. juni 2000, kl. 1430
Hendelsessted: Øst for Møsvatn, ca. 5 km nord for Skinnarbu, Telemark
Type hendelse: Luftfartsulykke, motorstopp med påfølgende havari under trening i autorotasjon

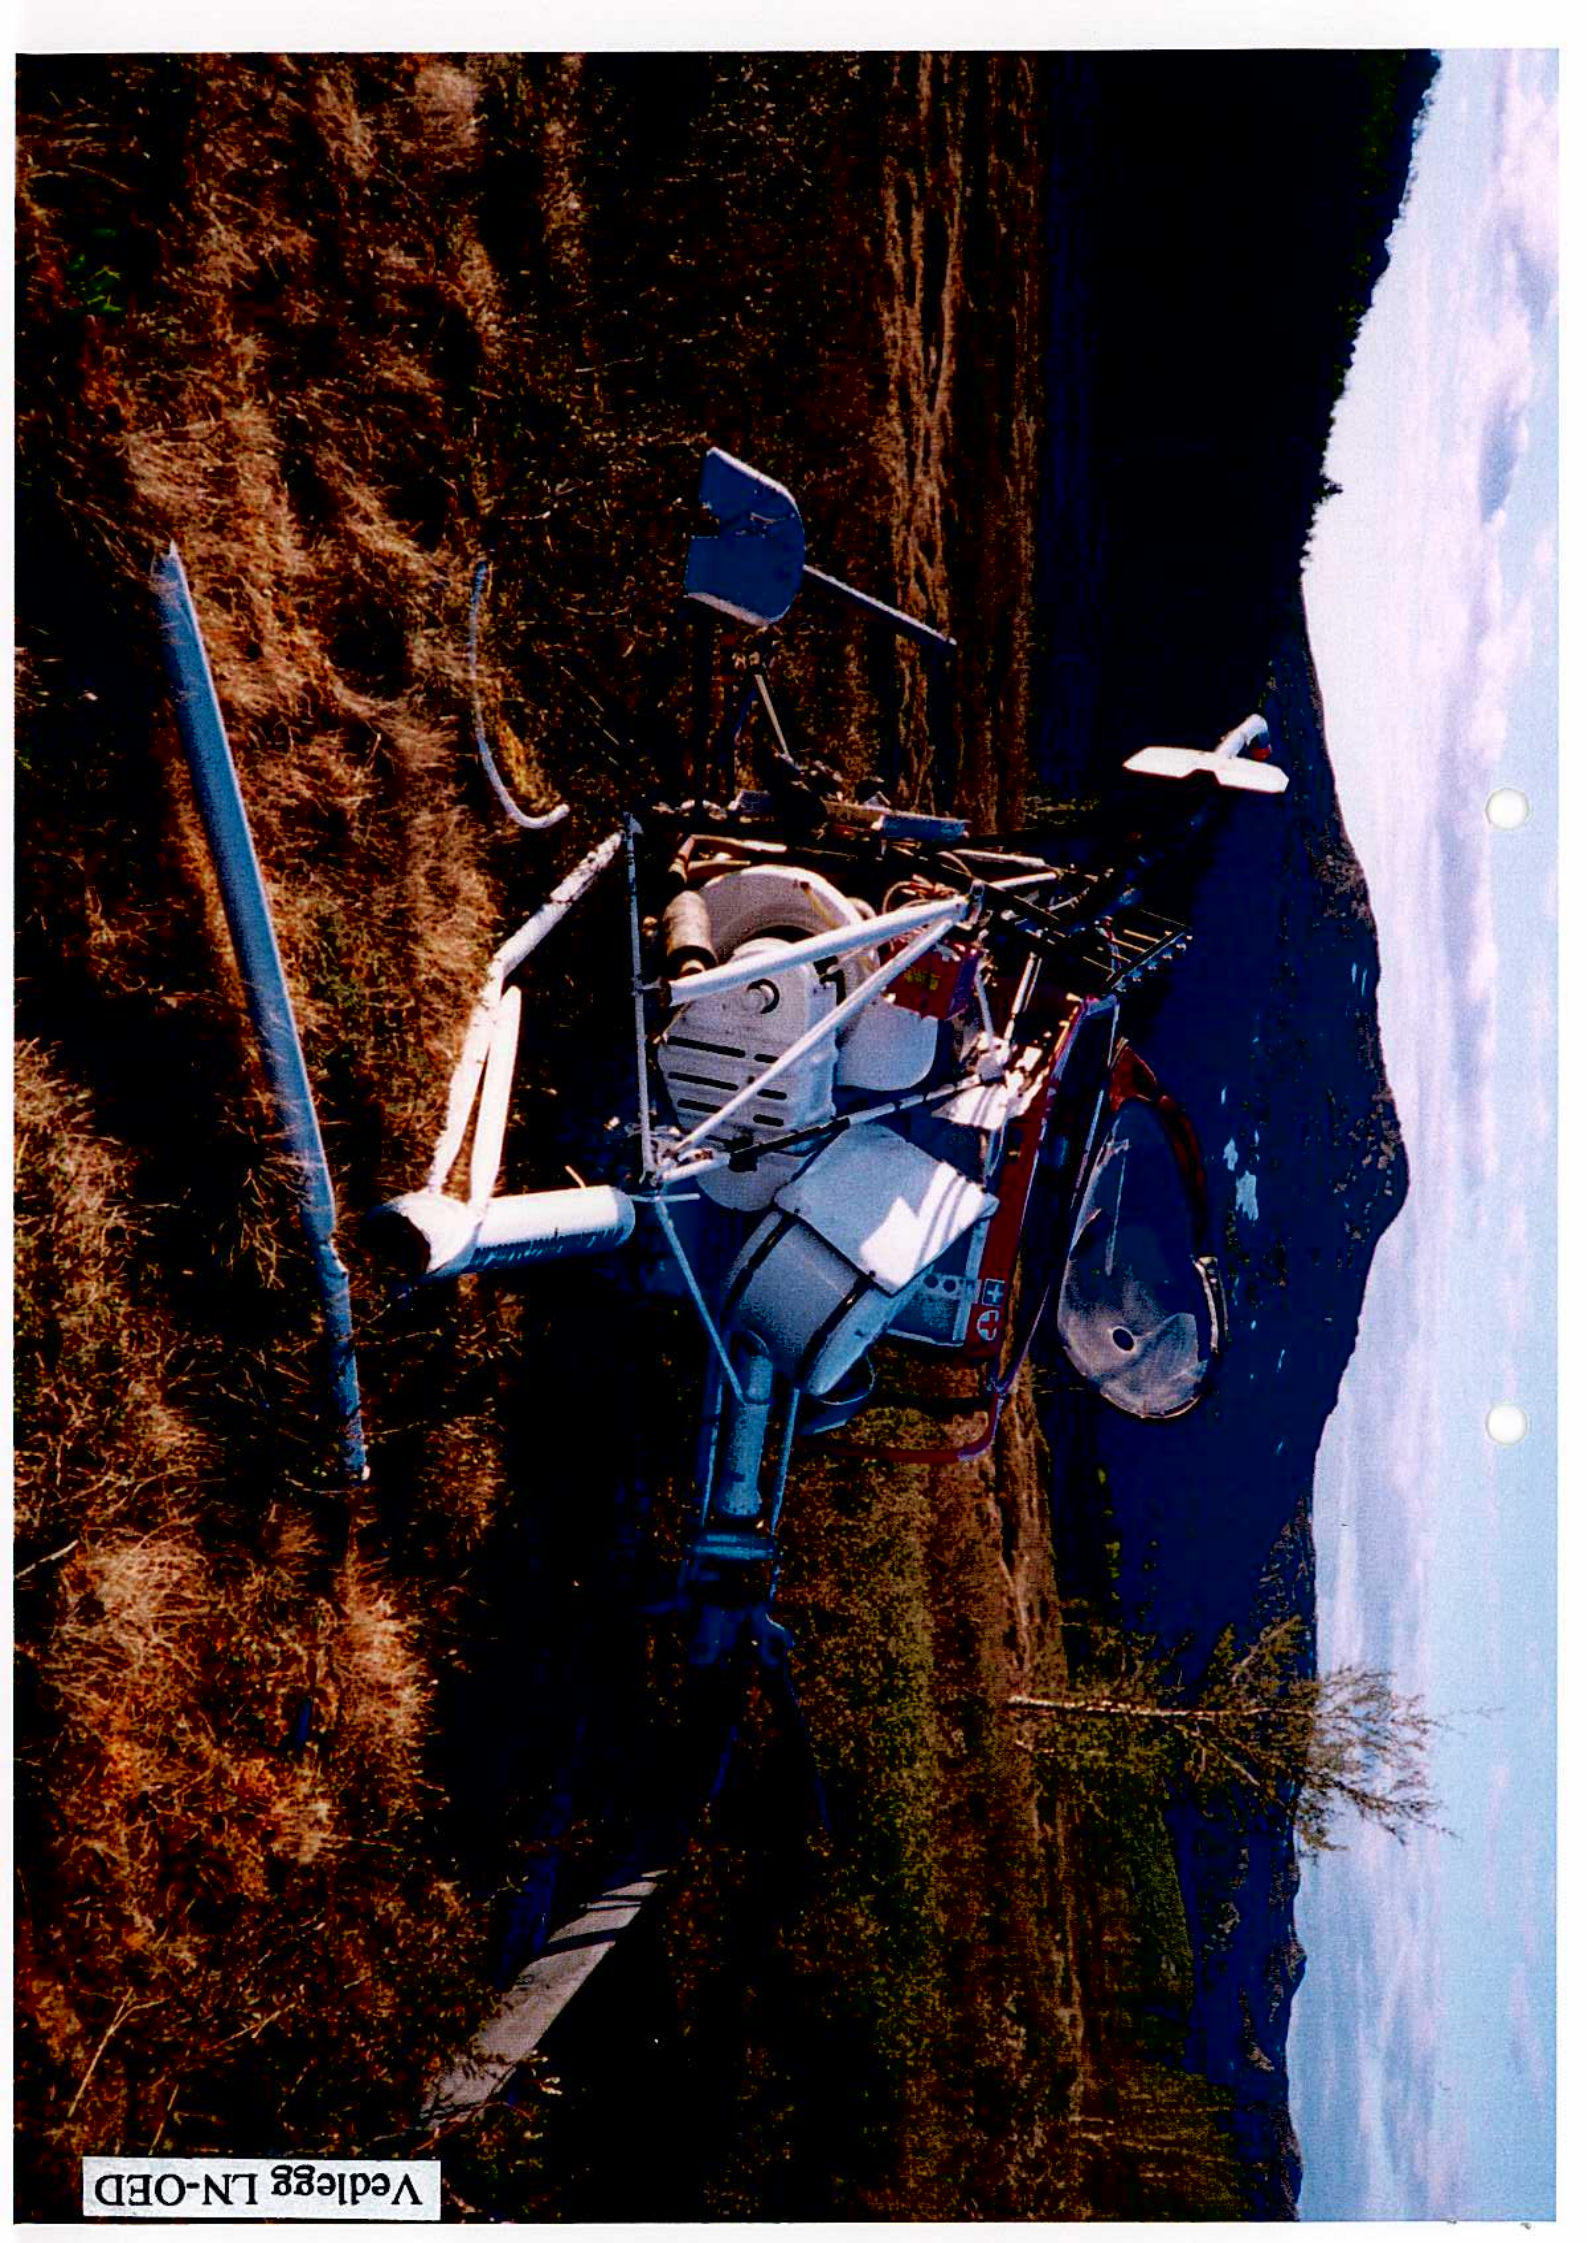
Vedlegg LN-OED

Skader på luftfartøy: Totalskadet

Helikopterets front ble liggende 3 m fra første anslagspunkt. Halen som ble kuttet av ble liggende 62 m fra hovedvraket i fartsretningen. Vraket ble nærmere undersøkt av HSL etter at det ble fraktet til selskapets hangar på Geiteryggen. Prøver som ble tatt av drivstoffet i filter/vannutskiller inneholdt relativt mange organiske og mineralske partikler. Prøver av drivstoffet fra høyre tank hadde få partikler. For øvrig ble det ikke gjort merknader til drivstoffets kvalitet. En undersøkelse viste at motoren og tilhørende systemer syntes å være uskadet. Det ble derfor forsøkt å starte motoren uten at dette lyktes. Motoren ble deretter utmontert og sendt til Saab Nyge Aero for inspeksjon. De fant ikke noe feil med motoren, men Automatic Mixture Control (AMC) måtte sendes til Patria Ostermans for kontroll. Denne kontrollen av AMC (delenummer 2524465-A, serienummer 353) avdekket at en foring (Bushing, delenummer 2523955) i AMC var utenfor toleranser. Fra en rapport utarbeidet av Patria Ostermans siteres:

Vedlegg: Bilde av det havarerte helikopteret

HSL tilrår at selskapet foretar en gjennomgang av den praksis som benyttes ved trening i autorotasjon (Tilråding nr. 2/2002).
