RAPPORT

RAP: 70/2000

-type og reg.:	Bell 206 B-3 Jet Ranger, LN-OHR
-fabr. år:	1978
-motor:	Allison 250 – C20 B
Dato og tidspunkt:	19. juli 1999 kl. 1335
Hendelsessted:	Songa (Trolledammen) Telemark
Type hendelse:	Luftfartsulykke
Type flyging:	Ervervsmessig flyging med underhengende last
Værforhold:	Vind fra syd ca. 10 kt. Overskyet. God sikt. Temperatur 10 grader
Lysforhold:	Dagslys
Flygeforhold:	VMC
Antall om bord:	1
Personskader:	Fartøysjef og lastemann, begge lettere skadet
Skader på luftfartøy:	Omfattende skader
Andre skader	Skade på spoiler på en lastebil
Fartøysjefen	
-kjønn/alder:	Mann, 55 år
-sertifikat:	CPL – H, CPL - A
-flygererfaring:	Total 10 376 timer herav helikopter 2 200 timer, total på aktuell type 530 timer, siste 90 dager 50 timer, siste 30 dager 37 timer
Informasjonskilder:	Rapport fra fartøysjefen og HSLs egne undersøkelser.

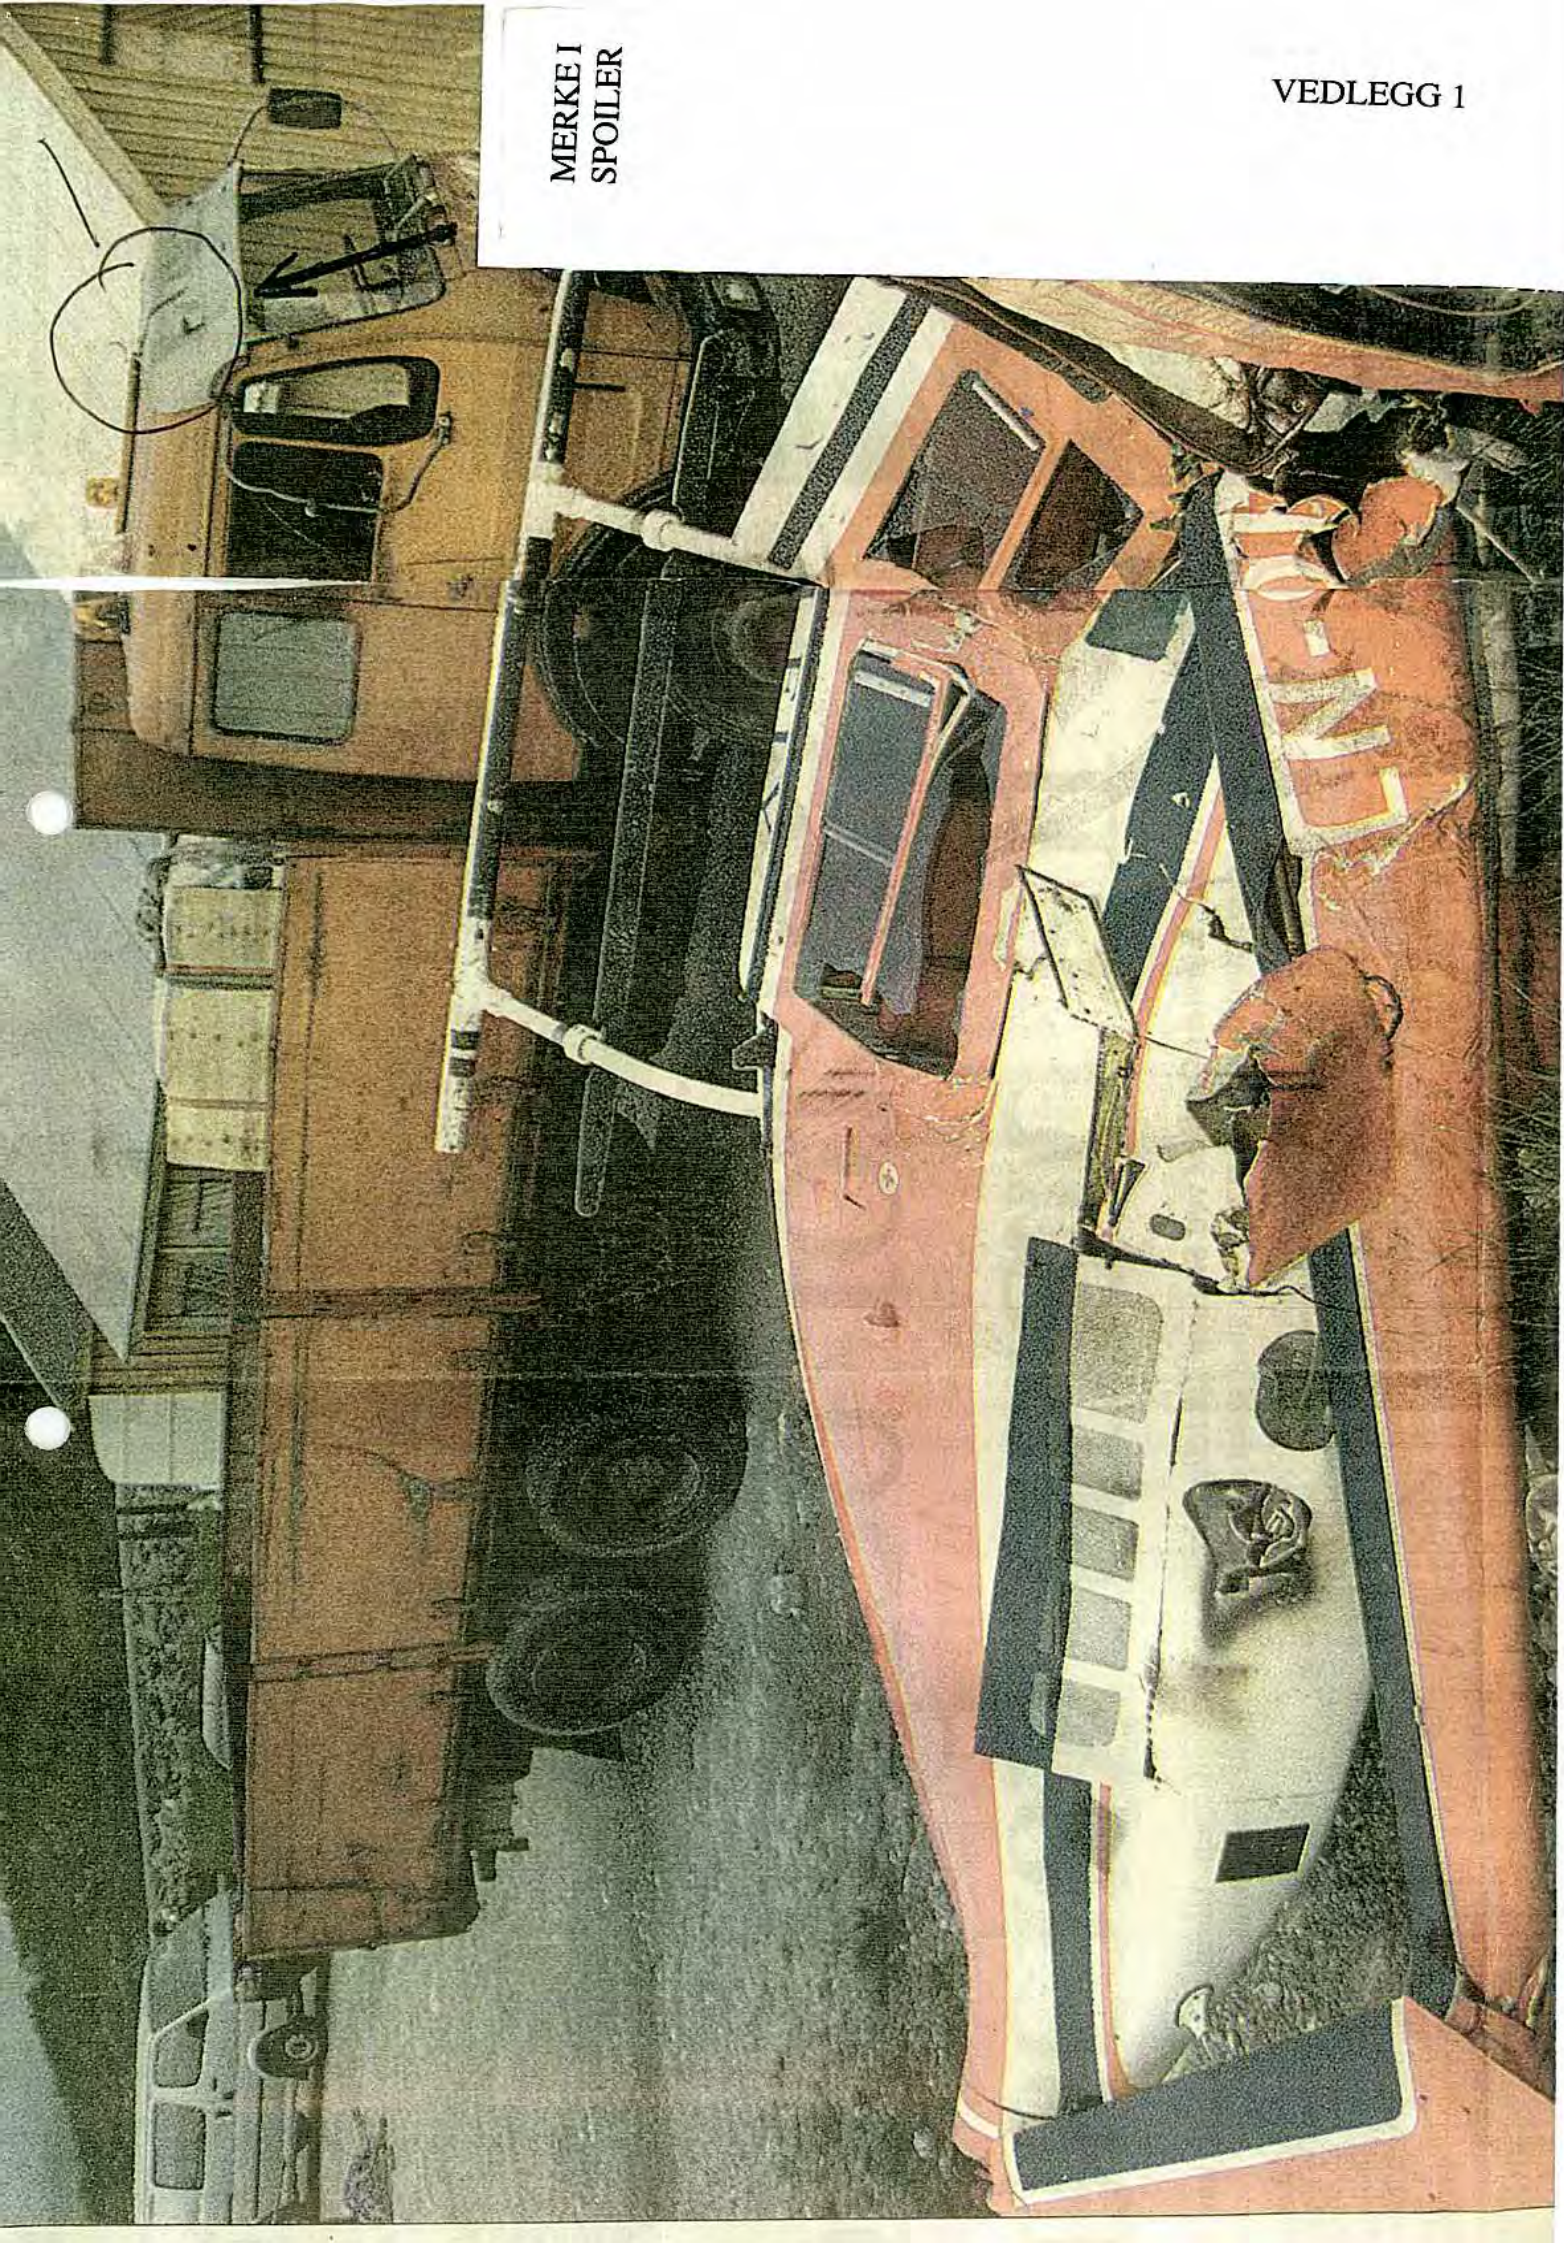
Fartøysjefen forklarte at helikopteret kom ut av kontroll, lasten ble sluppet og etter tre rotasjoner traff helikopteret bakken ved siden av lastebilen. Helikopteret veltet over på siden, hovedrotorbladene traff bakken og resultatet ble et totalhavari (se vedlegg 1 og 2).

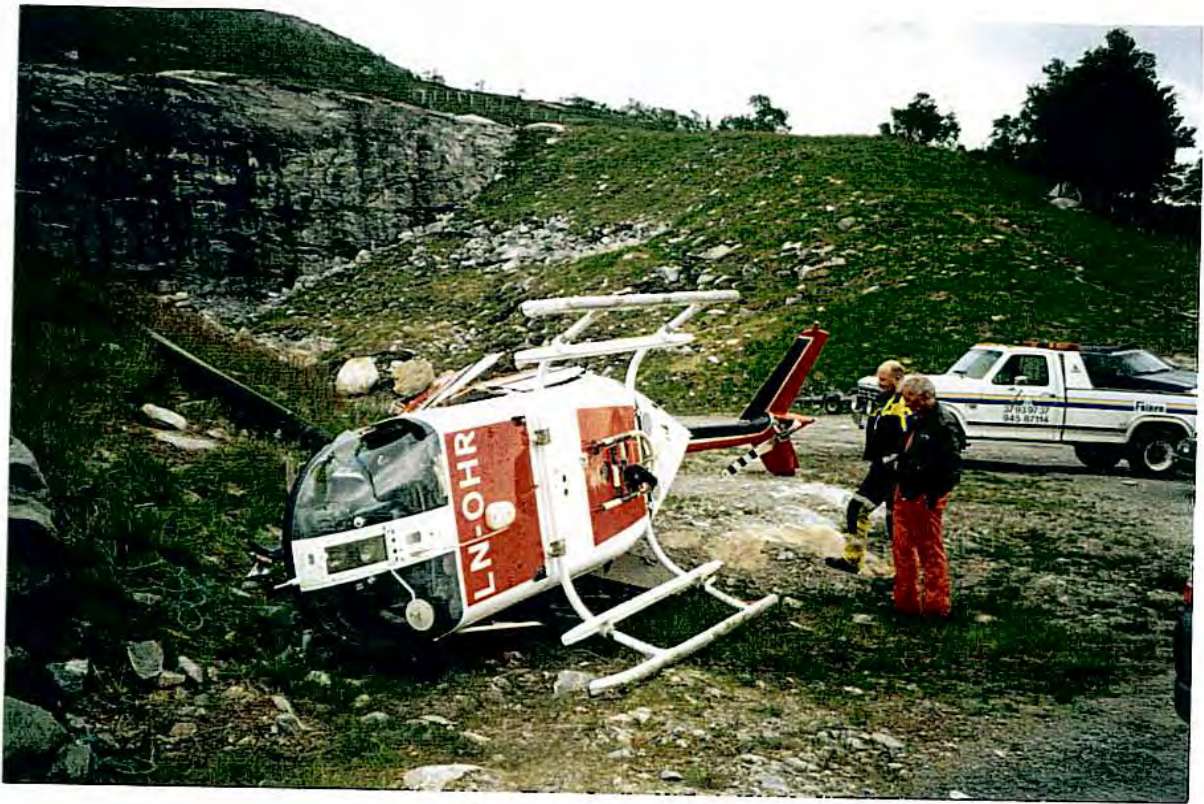
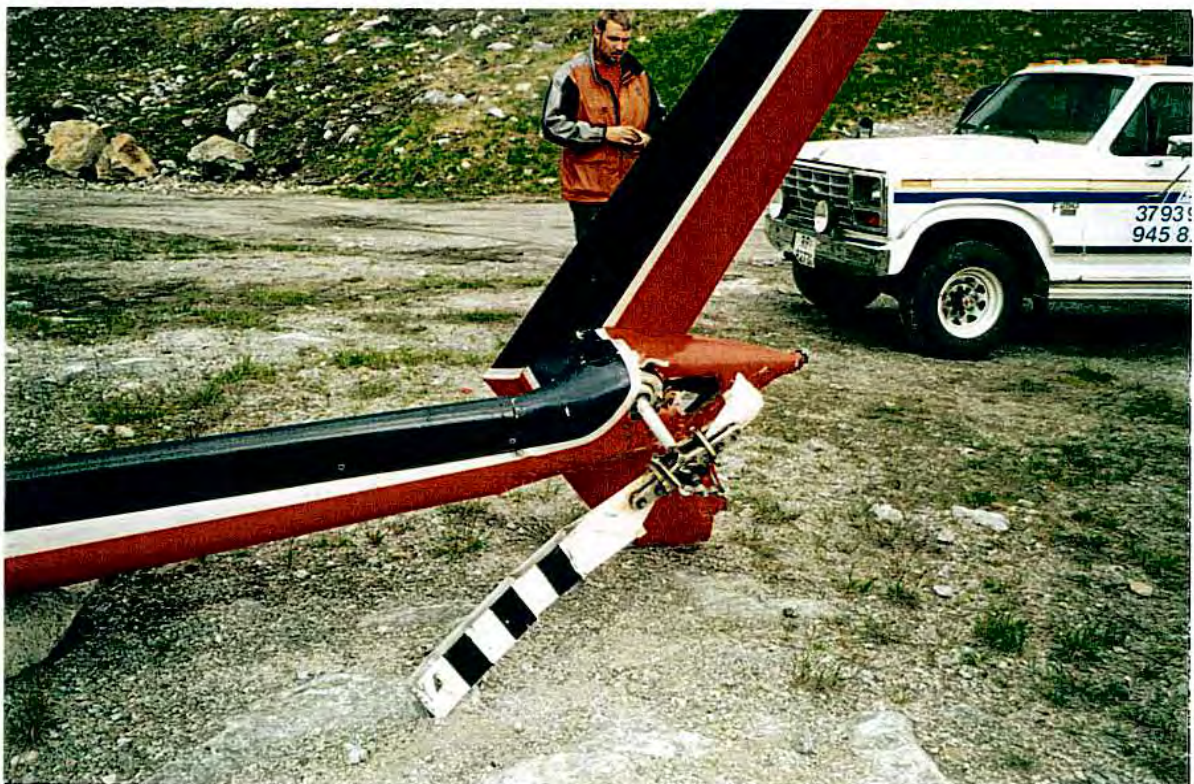
MERKE I
SPOILER

Fartøysjefen forklarte at han ved opphukingen av det siste hivet hovret over lastebilen med helikopteret i lastebilens lengderetning. Helikopterets halerotor var plassert over lastebilens førerhus mens lasten ble huket opp. Etter at lastemannen hadde huket opp lasten og gitt klarsignal, begynte fartøysjefen å løfte helikopteret. I dette øyeblikk ble helikopteret påvirket av et vindkast som gjorde at helikopterets halerotor traff spoileren på toppen av lastebilens førerhus.

Halerotorbladene ble slått i stykker som følge av kontakten med spoileren (se vedlegg 2) og dette medførte at helikopteret begynte å rotere i horisontalplanet.

Ved å plassere helikopteret med halerotoren over lastebilens høyeste punkt økte fartøysjefen muligheten for skade på halerotoren, enten som følge av vindkast eller annen bevegelse av helikopteret. Under de rådende forhold burde en annen vinkel mellom helikopter og lastebil vært valgt for å gi størst mulige marginer. Om nødvendig burde lastebilen vært plassert i en annen retning.

- Hold så god klarering for halerotoren som mulig.
- Unngå å bruke kort stropp dersom dette er praktisk mulig.
- Bruk av hjelm for både helikopterbesetning og lastemannskap anbefales sterkt.
