RAPPORT

Avgitt dato: 11.04.2007
SL Rapport: 2007/12

- Type og reg.: Eurocopter AS332L, LN-OLB
Operatør: CHC Helikopter Service
Radiokallesignal: HKS485
Dato og tidspunkt: Fredag 21. januar 2005, kl. 1322
Hendelsessted: Kristiansund lufthavn Kvernberget (ENKB)
ATS luftrom: Kvernberget kontrollzone (CTR), klasse D
Type hendelse: Alvorlig luftfartshendelse, hinder i innflygingstraseen
Alvorlighetsgrad: Klasse 2, alvorlig hendelse iht. BSL A 1-10
Type flyging: Ervervsmessig, ikke regelbundet, kontinentalsokkelflyging
Værforhold: Vind: 250° 12 kt. Sikt: 2 000 m. Skyer: Overskyet i 300 ft.
Snøbyger. Temperatur: 0 °C. Duggpunkt: -1°C.

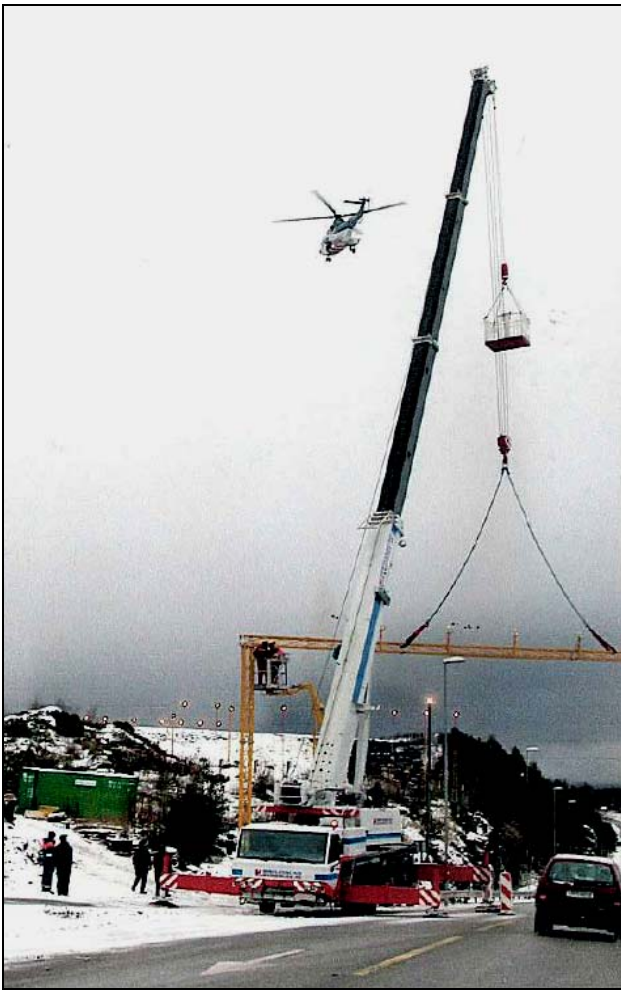
Fig. 1: Foto av et annet helikopter som passerte ca. 5 minutter etter hendelsen.

Ca. 5 minutter etter HKS485 var et annet helikopter under innflyging til samme rullebane (se figur 1). Luftrafikkjentesten var da kjent med at mobilkranen befant seg ved innflygingsrekken til rullebane 07, og fikk følgelig gitt beskjed til besetningen. Været hadde bedret seg etter at første

helikopter passerte. Det sist ankomne helikopteret passerte mobilkranen uten at denne skapte noen problemer.

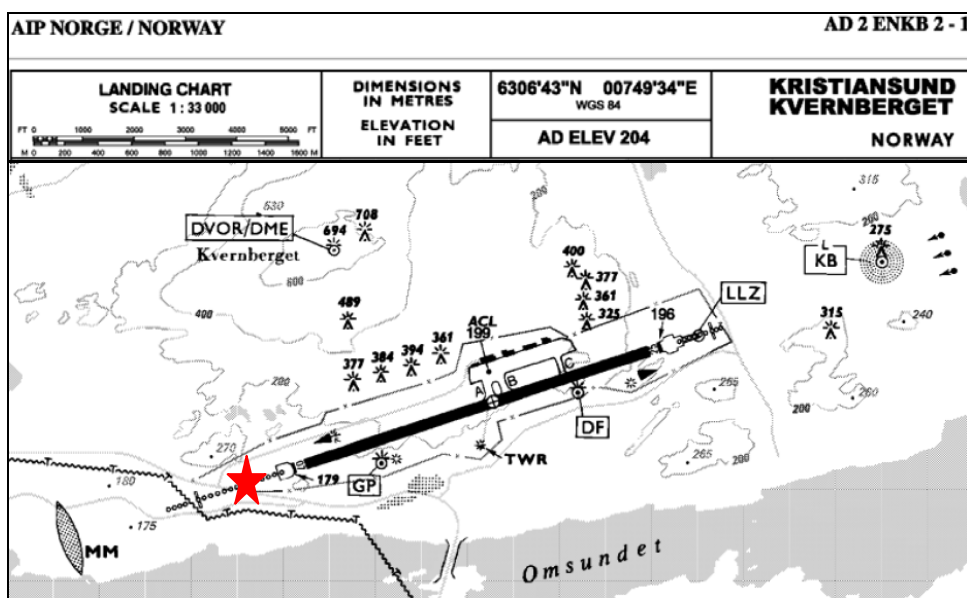
Fig. 3: Utdrag fra landingskart i AIP hvor hendelsessted er plottet inn.

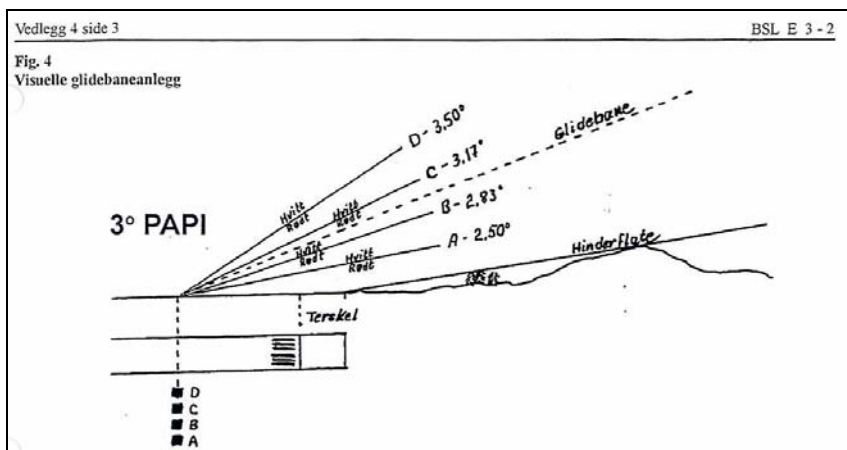
I stedet for å utføre arbeidet om natten, startet anleggsformannen og arbeiderne fra X-wire arbeidet med heving av tverrekken ved hjelp av en mobilkran samme dag ca. kl. 1300. Anleggsformannen hadde gjort en avtale med et mobilkranfirma i Kristiansund om leie av en mindre mobilkran. Han hadde rekvirert politiet fordi arbeidet ville medføre midlertidig stengning av trafikken på riksvei 70 forbi stedet. Media var også til stede for å lage en reportasje om monteringen av tverrekken, da de anså oppdraget som "spektakulært". Tilfeldighetene var slik at mobilkranfirmaet noen dager i forveien hadde fått levert en ny stor mobilkran. Mobilkranfirmaet benyttet derfor anledningen til å stille opp med den nye kranen fordi de visste om mediadekningen og at de således ville få markedsført sin nye mobilkran. Kranen var vesentlig høyere enn nødvendig for oppdraget. Lufthavnsjefen anslo at den raget ca. 15 meter over rullebanens nivå. Med en avstand på 400 meter fra rullebaneterskelen, tilsa dette en vinkel på 2,15° til terskelen. Kranen penetrerte således innflygingsflaten til rullebane 07 (se figur 4 og 5).

havarikommisjonen har tilgjengelig, viser at prosjektledelsen fra Avinors hovedkontor deltok. I møtereferatene fremgår det at relevante myndigheter slik som politi, brann, ambulanse må varsles om at veien i perioder kan bli stengt. Videre at omkjøring må skiltes. I tillegg står det: "Arbeidet utføres på natt.". Det fremgikk således ikke noe nærmere for hva som eventuelt måtte tilfredstilles eller hvem som må varsles, dersom arbeidet skulle legges til innenfor lufthavnens åpningstid. Ei heller noe om at kranutstyr ikke måtte penetrere krav til fri hinderflate eller være merket med hinderlys osv (se figur 4 og 5).

Fig. 5: Utdrag fra "Forskrift for utforming av store flyplasser" (BSL E 3-2) som viser hinderflate sett fra siden.
