## RAPPORT

SL RAP: 23/2004

-type og reg: Sikorsky S-76C+, LN-ONZ / Eurocopter AS 332L, LN-OLB

Type hendelse: Alvorlig luftfartshendelse av trafikkmessig art, nærpassering

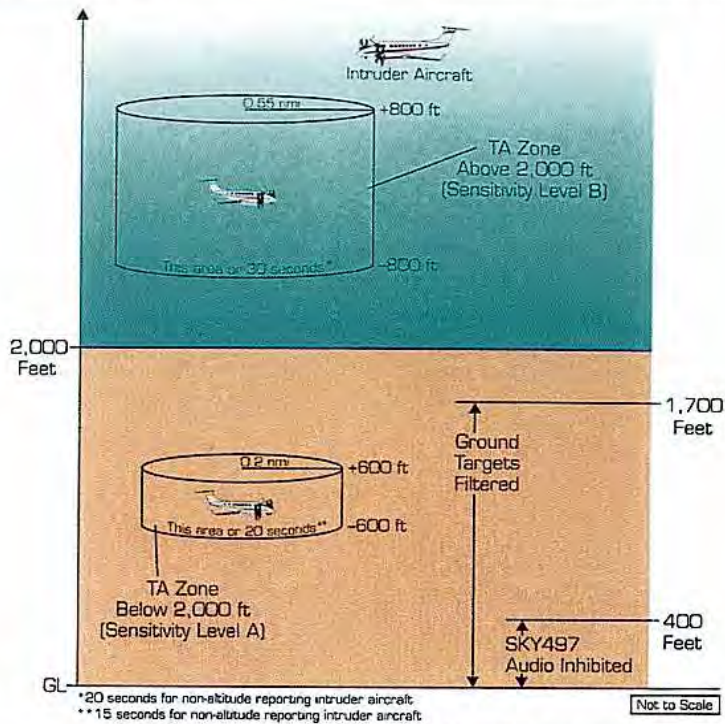
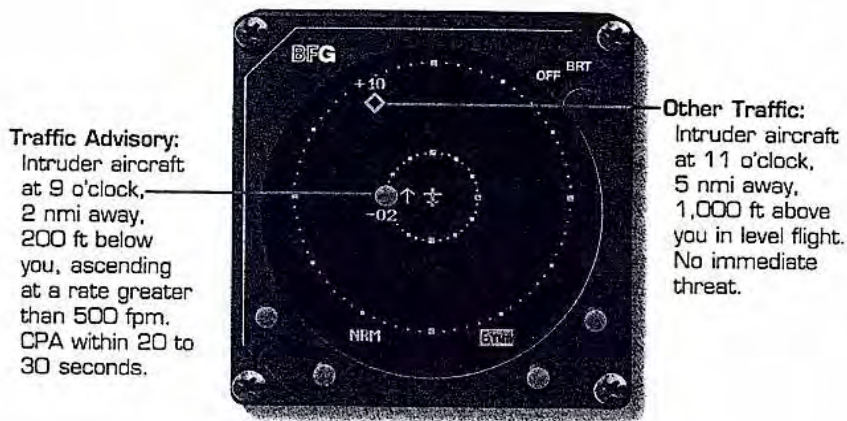
Kl. 12:56:30 rapporterte NOR 061 om at de hadde trafikk 400 ft høyere på sitt Skywatch Traffic Advisory System, Model SKY 497. Denne meldingen ble ikke oppfattet av Stavanger kontrollsentral og ble besvart med "say again". TAS er et trafikkvarslingssystem med de fleste egenskaper som et Traffic Collision Avoidance System I (TCAS I), men med en lavere kostnad. Dette gjør systemet mer attraktivt for helikoptre og GA fly. Se prinsipp Bilag 1.

Fartøysjefen i NOR 061 har forklart at de første gang fikk trafikkindikasjon på sin Skywatch om møtende trafikk 6 NM og 800 ft over dem da de fløy i 1 000 ft, og at trafikken var i nedstigning. På grunnlag av denne informasjonen startet de selv nedstigning til 500 ft. I 500 ft ble de informert av Stavanger kontrollsentral om at møtende trafikk (HKS 751) var i 800 ft. NOR 061 fløy inn og ut av skyer i 500 ft og fartøysjefen besluttet å gå ned til 250 ft der de fikk kontakt med sjøen og bedre flysikt.

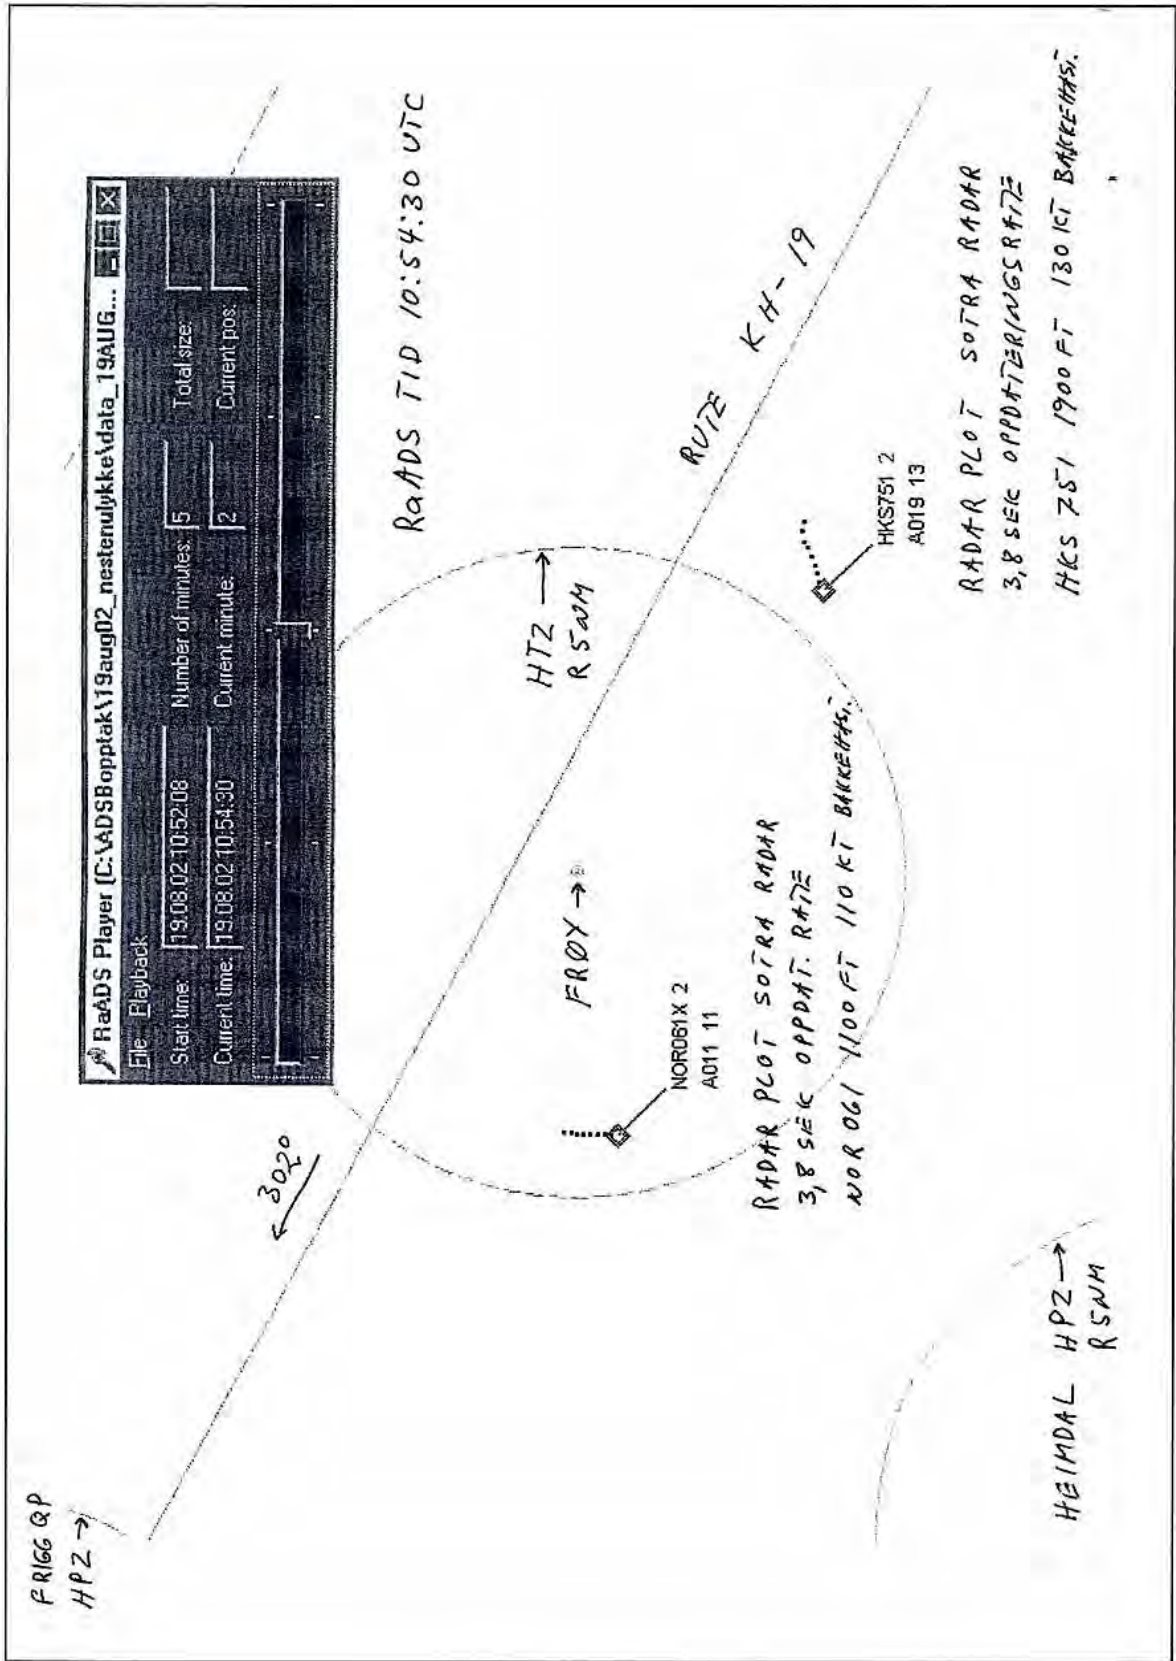
RaADS utskrift 10:54:30 UTC

Luftfartøyene fløy iht. en IFR flygeplan i ATS-luftrom klasse G (ikke kontrollert luftrom). Begge helikoptrene var i radarkontakt i 500 ft eller høyere, men da hendelsen fant sted var kun HKS 751 innenfor radardekning. Begge helikoptrene var innenfor ADS-dekning og synlige på ADS-fremvisersystemet (kombinert radar- og ADS-skjerm). Imidlertid var det ikke opprettet formell ADS-kontakt (etablert ADS-tjeneste) med noen av luftfartøyene, slik som bestemmelsene forutsetter. Det er forutsatt at ADS-kontakt skal etableres for alle helikoptre som er innenfor ADS-dekning (synlige på LTTs fremvisersystem). Ref. RaADS utskrifter Bilag 3-1 til 3-4.

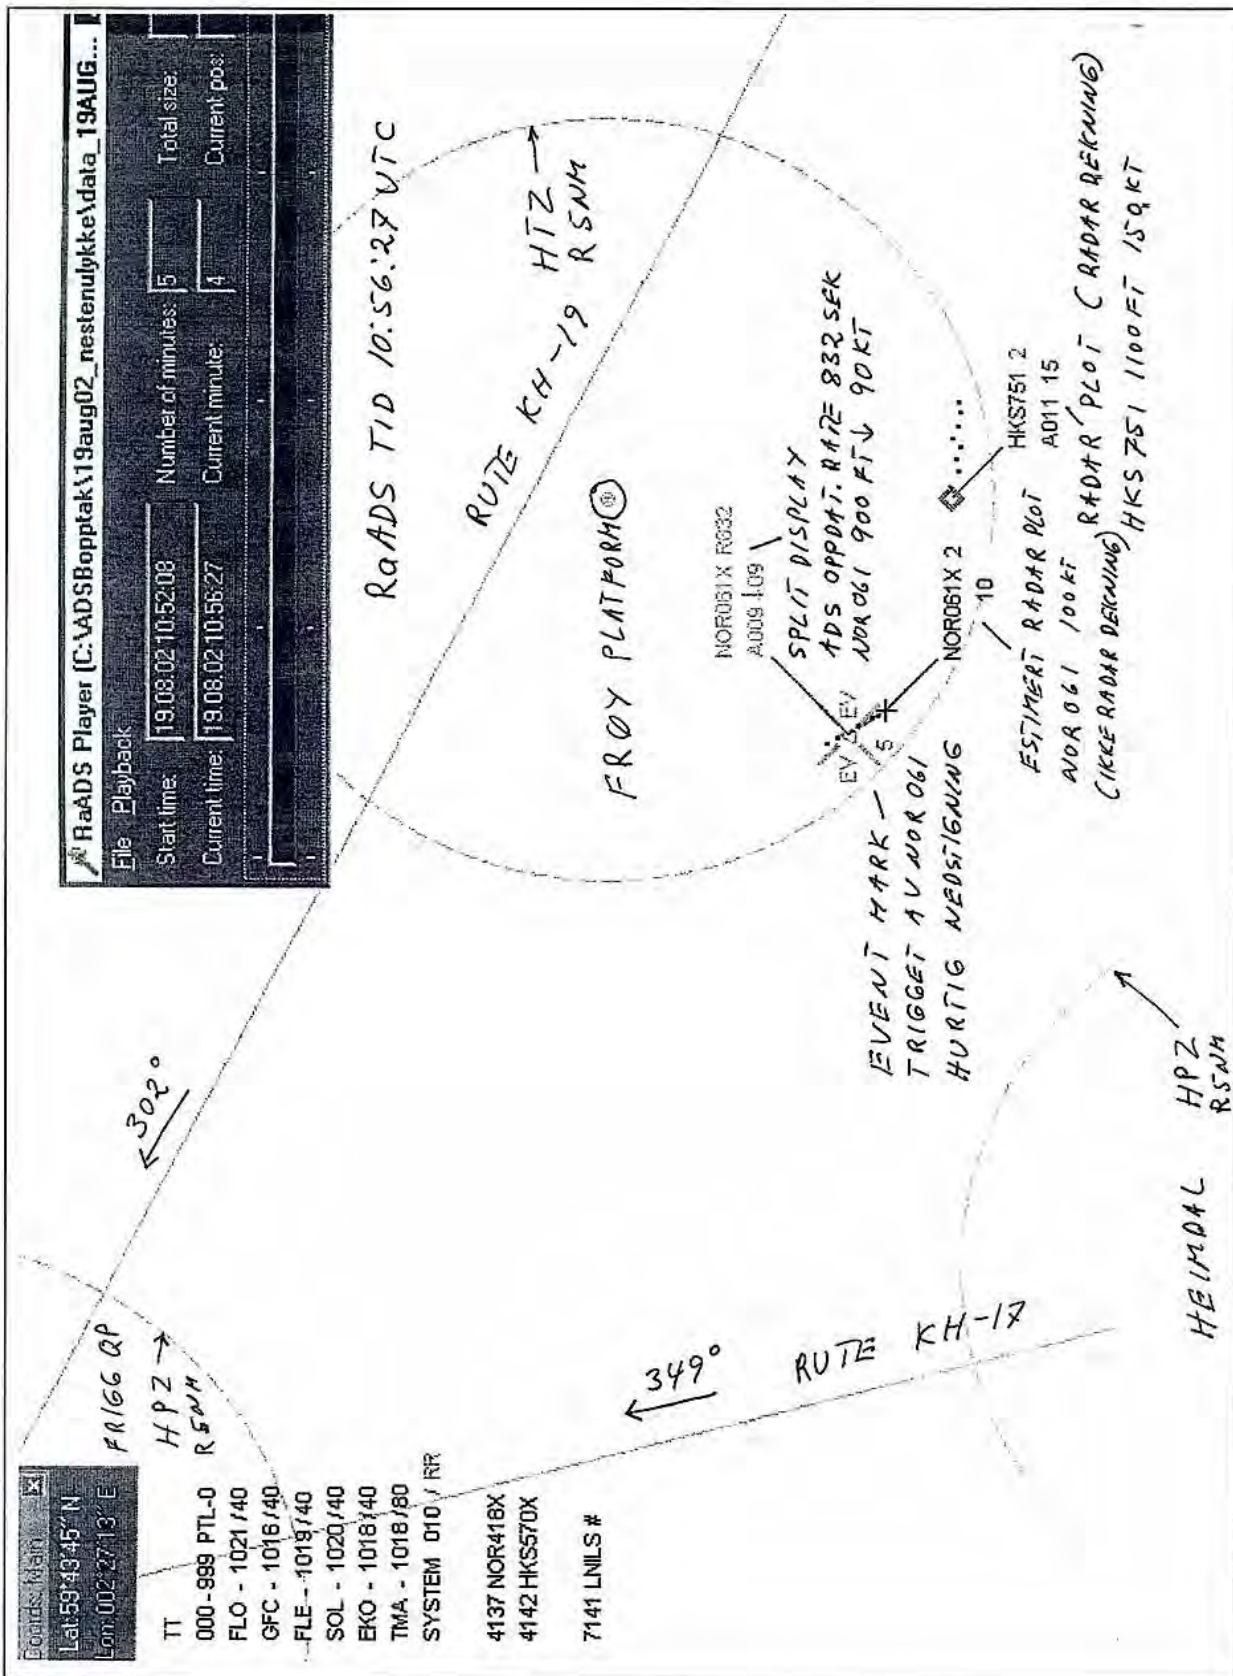
RaADS utskrift 10:56:27 UTC

flygelederen. Samtidig økes oppdateringsraten til 15 sek. Denne funksjonen trådte i kraft da NOR 061 startet hurtig nedstigning (Ref. Bilag 3-2). Denne funksjonen er av spesielt stor betydning ved søk og redning.

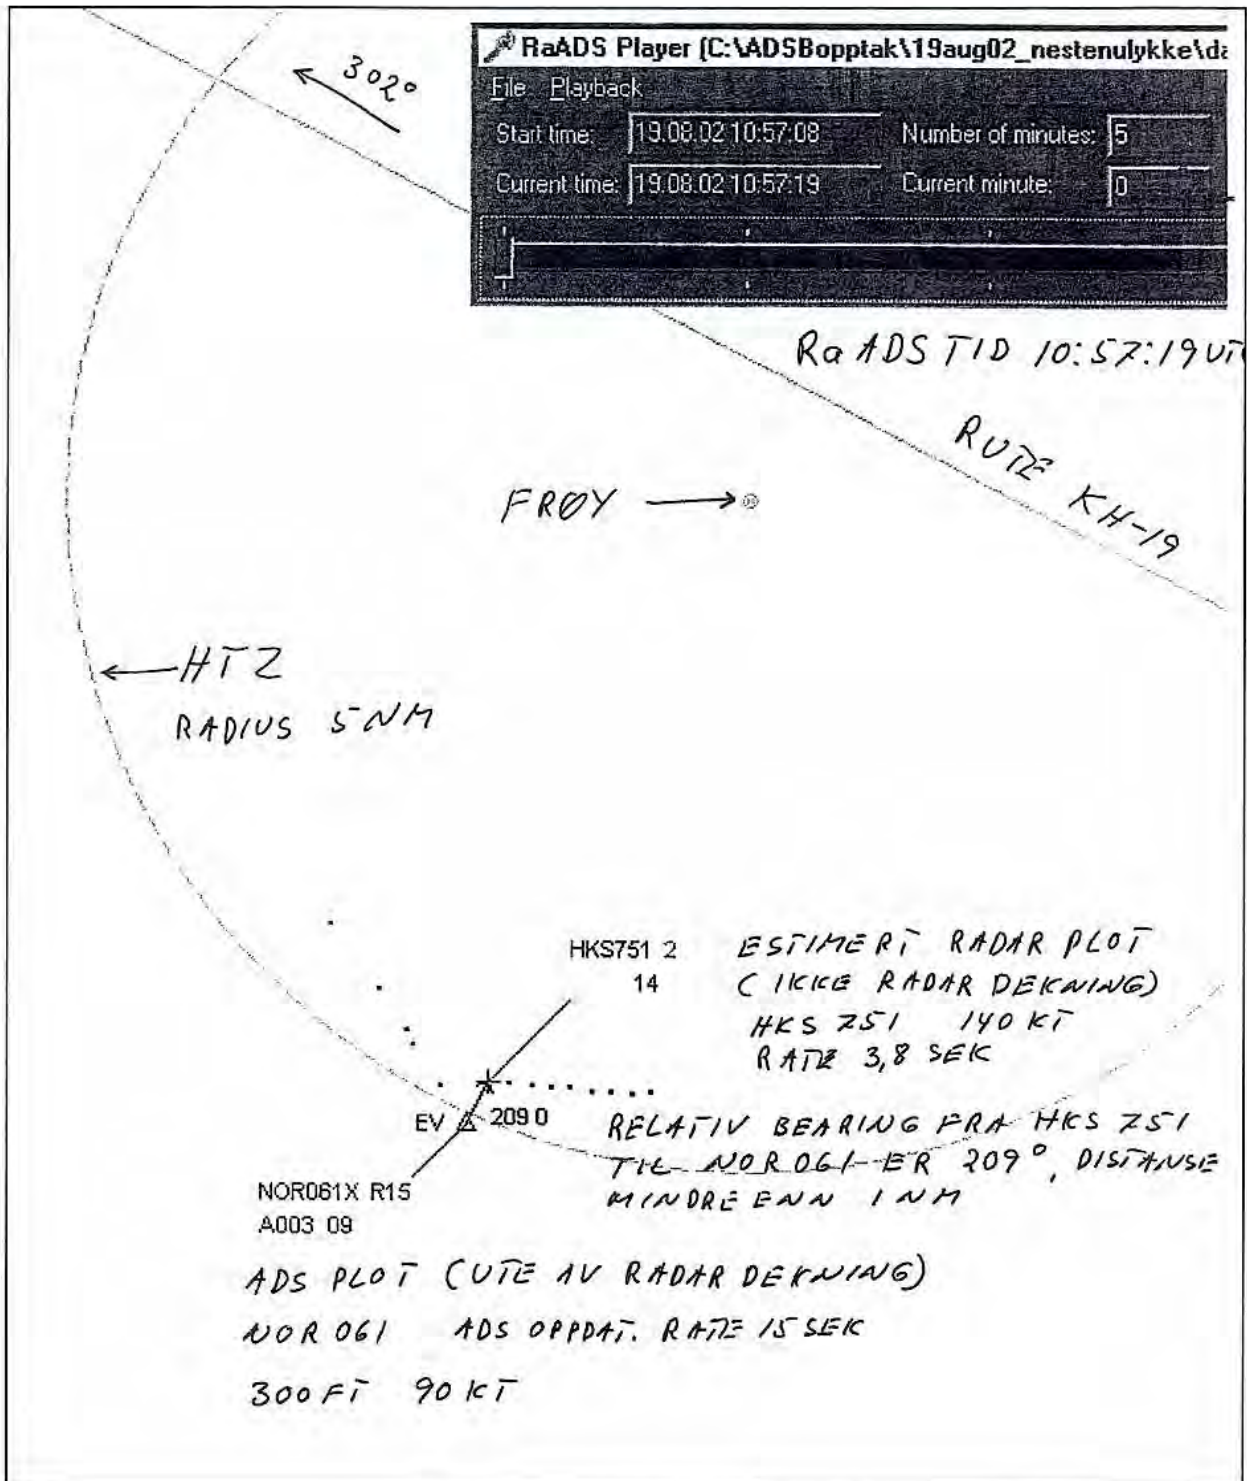
RaADS utskrift 10:57:19 UTC

HSLB har registrert en liten unøyaktighet i M-ADS basert på utskriftene fra RaADS (Ref. Bilag 3-3 og 3-4). Utskriftene indikerer at HKS 751 passerte NOR 061 på venstre side med en avstand mindre enn 1 NM. Skywatch indikerte at de møtende luftfartøyene passerte på høyre side (Ref. Bilag 4). Nøyaktigheten til M-ADS systemet er bl.a. avhengig av nøyaktigheten i det enkelte navigasjonssystem som benyttes i luftfartøyene. Vanligvis tilsvarende dette standard sivil GPS nøyaktighet. M-ADS systemet hadde på det aktuelle tidspunktet en oppdateringsrate på 15 sek. I tillegg kan M-ADS systemet ha en tidsforsinkelse på normalt 3-5 sek i overføringen via satelitt. Differansen kan også komme av at NOR 061 svingte til venstre i en unnvikende manøver noen sekunder før luftfartøyene passerte hverandre, samtidig som M-ADS systemet hadde en oppdateringsrate på 15 sek. I praksis hadde denne unøyaktigheten liten betydning da de passerte hverandre med meget liten avstand, og med korrekt utnyttelse av M-ADS skulle de ikke ha vært så nær hverandre med så liten vertikal avstand. HSLB har i denne vurderingen lagt til grunn at indikasjonen på Skywatch indikatoren viste korrekt. Dette er basert på at HSLB ikke har informasjon om at Skywatch kan indikere feil i en slik størrelsesorden, og at systemet er FAA-sertifisert og tilfredsstillende dermed visse sertifiseringskrav.

Utskriftene fra RaADS-systemet indikerer hvilket utmerket overvåkingsverktøy ADS-systemet er for offshoreflygingen i ukontrollert luftrom. Utskriftene viser at HKS 751 ble presentert som et kombinert radar (Sotra radar)- og ADS-trekk i 500 ft (radarhøydemåler) og at NOR 061 ble presentert som et ADS-trekk i 250 ft (radarhøydemåler).
