**RAPPORT OM LUFTFARTSULYKKE PÅ ISEN PÅ ADVENTFJORDEN,  
SVALBARD 18. DESEMBER 2003 MED BELL 212, LN-OLK OPERERT AV  
AIRLIFT AS**

## **RAPPORT OM LUFTFARTSULYKKE PÅ ISEN PÅ ADVENTFJORDEN, SVALBARD 18. DESEMBER 2003 MED BELL 212, LN-OLK OPERERT AV AIRLIFT AS**

Typebetegnelse: Bell Helicopter Textron Inc. 212

Registrering: LN-OLK

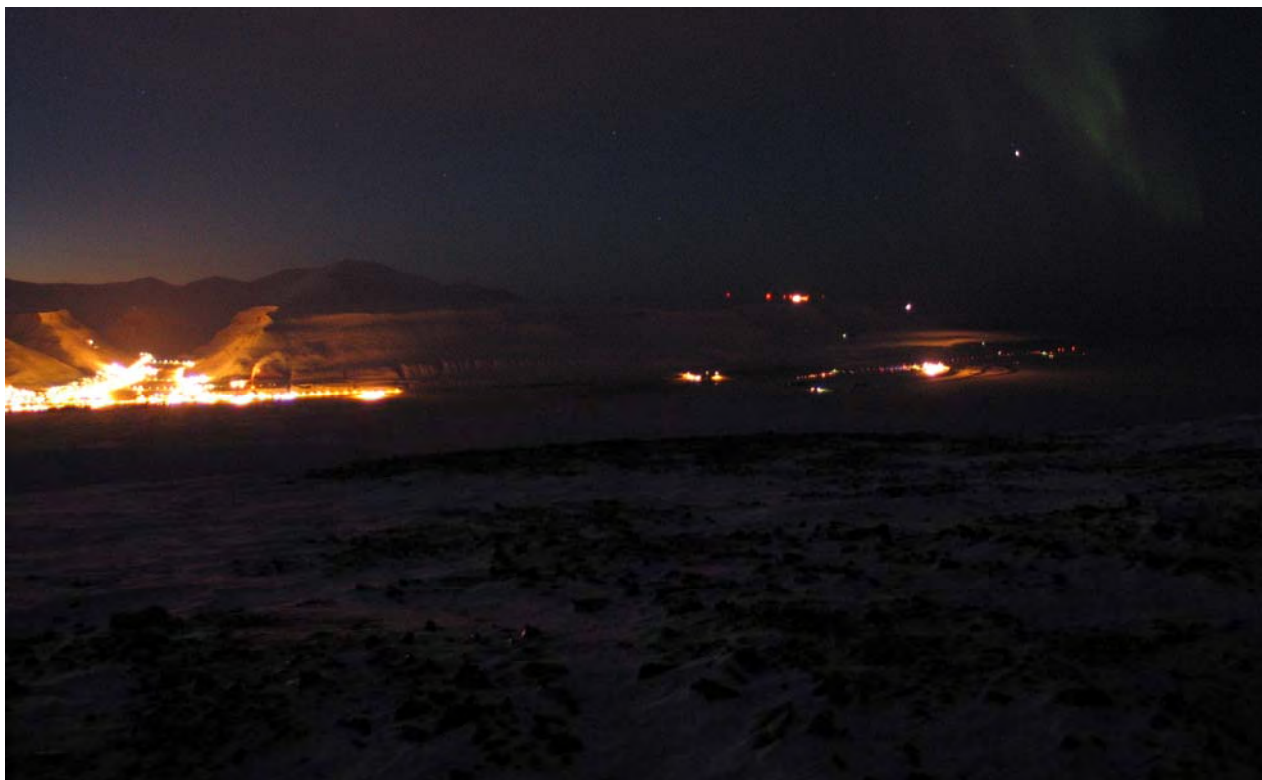
- 1.10.5 Innflygingslys og rullebanelys er retningsbestemt. LN-OLK fulgte en trasé som lå utenfor sektoren hvor disse lysene er synlig.

Fig. 1 Overeksponert bilde tatt fra sambandsstasjonen på Hiorthfjellet mot flyplassen noen dager etter ulykken. Lysene til venstre er Longyearbyen. Lufthavnen til høyre.

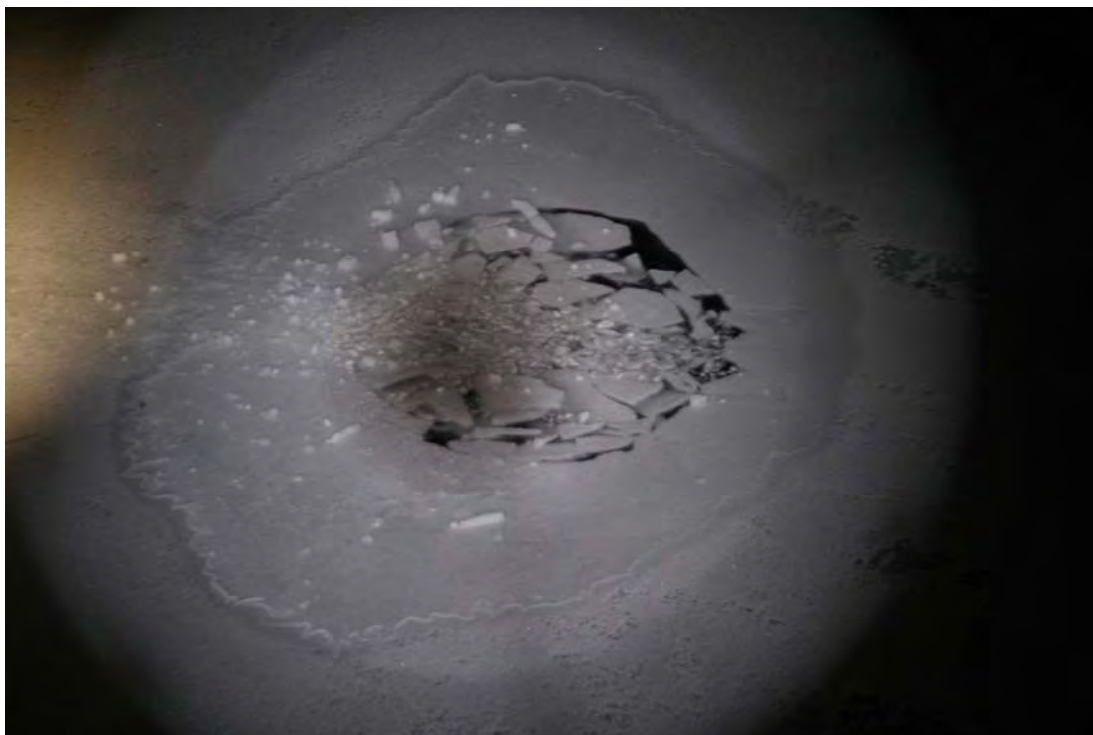
- 1.12.1.3 Sporene etter havariet hadde en utstrekning på totalt 102 m i fartsretningen og var orientert etter en rett linje fra øst mot vest. Det var i alt seks hull i isen. Før (øst for) første hull var det tydelige spor i snøen etter begge understellene. Avstanden mellom de to første hullene var ca. 10 m. Senteret på det andre hullet var 1 – 2 meter til høyre (nord) for den rette linjen som kunne trekkes gjennom de fem øvrige hullene. Store deler av det ene hovedrotorbladet ble funnet spredd i området syd for det andre hullet. Alle hullene var forbundet med spor i snøen med unntak av en strekning på 2 – 3 m etter det første hullet. Mellom hull nummer to og fire ble begge understellene (skids), luftinntaket til høyre motor og halebommen med halerotor funnet. For øvrig ble en rekke mindre gjenstander funnet spredd utover isen.

Fig. 3 *Fotografi av første hull i isen. Til høyre for hullet skimtes spor i snøen fra understellet. Helikopteret passerte fra høyre mot venstre i bildet.*

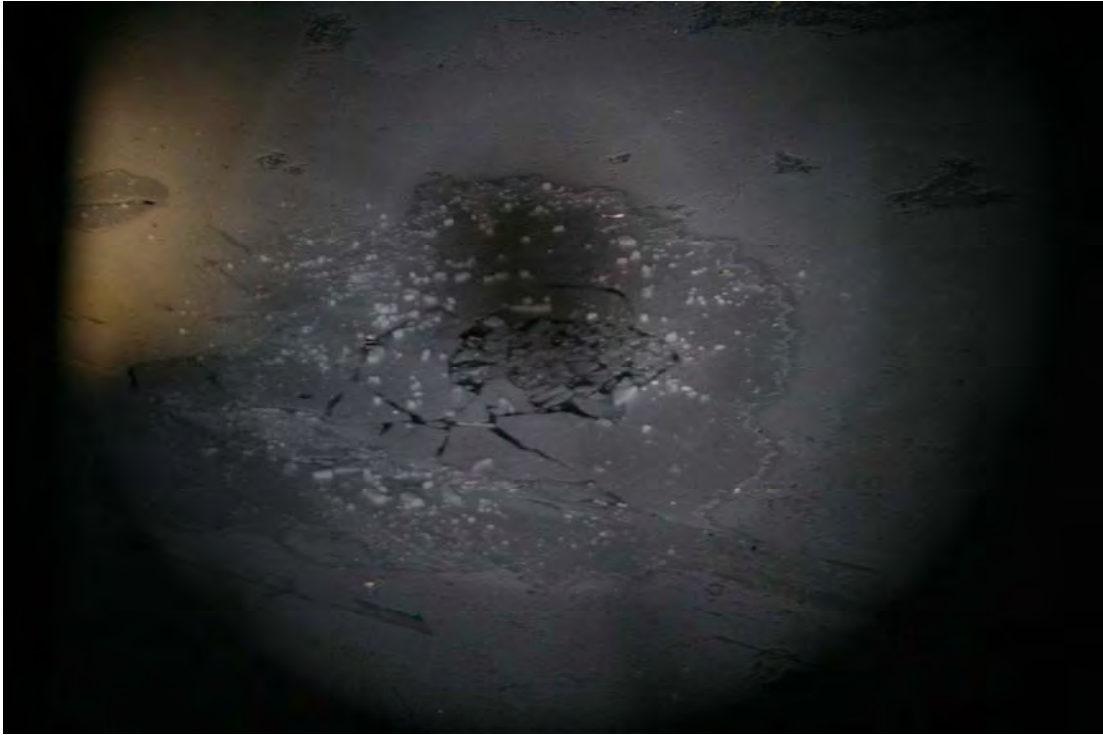
*Fig. 4*      *Fotografi av hull nummer to. Hullet ligger til høyre for (på nordsiden) sporene i snøen som kan skimtes i nedre del av bildet. Helikopteret skled langs disse sporene fra høyre mot venstre i bildet.*

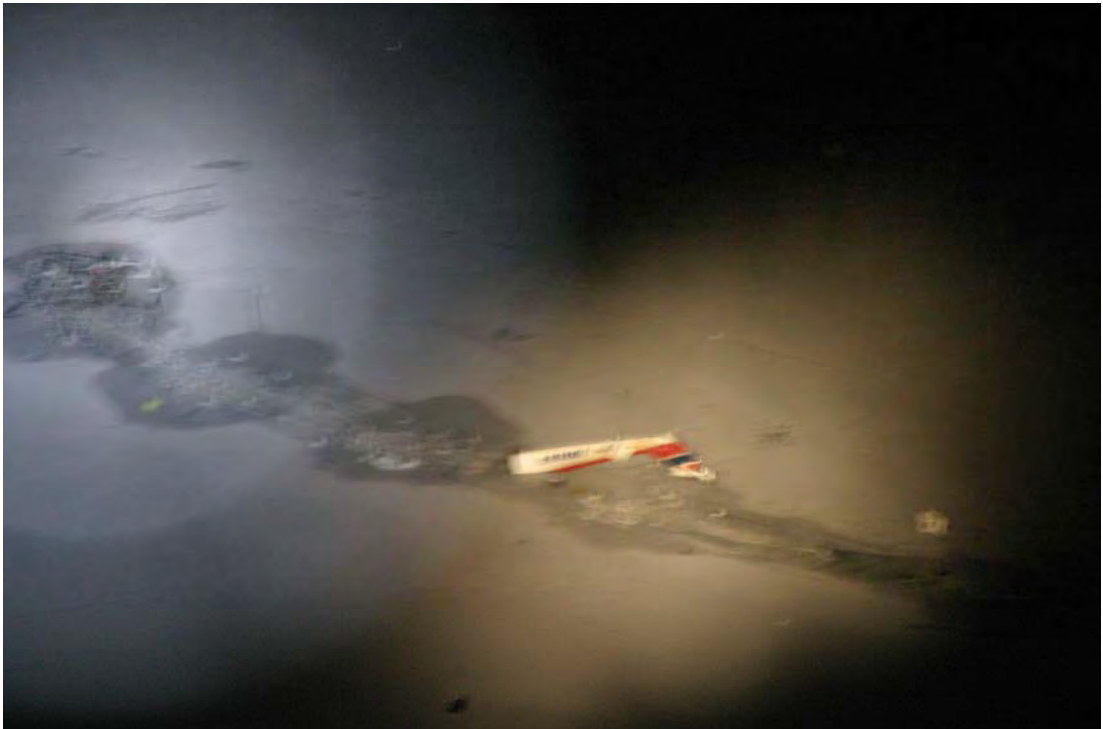
*Fig. 5*      *Fotografi av de fire siste hullene i isen. Den lyse delen til høyre på bildet er luftinntaket til høyre motor. Videre ses halebommen med halerotor og hullet hvor helikopteret sank lengst til venstre. Helikopteret passerte fra høyre mot venstre i bildet.*

- luftinntaket fra høyre motor. Dette var betydelig skadet på den siden som vendte inn mot hovedgirboksen og bar for øvrig preg av å være revet løs grunnet påførte krefter fra sentrum mot høyre.
- halebommen med halerotor. Denne var revet løs i de fire festepunktene mellom skrog og halebom. "Tail guard" var bøyd opp og halefinnen var presset noe ned/sammen av vekten av 90°-girboksen. Med unntak av noen mindre bulker på undersiden bakerst på halebommen var den for øvrig relativt uskadet. Drivlinjen til halerotoren, 45° og 90°-girboksen og rotorhodet på halerotoren var tilsynelatende uskadet. Begge halerotorbladene var imidlertid brutt av like utenfor innfestingen.
- begge understellene (skids). Fremre "x-tube" manglet helt og bakre "x-tube" var brukket på midten, men de to halvdelene satt fortsatt igjen i hver sin skid

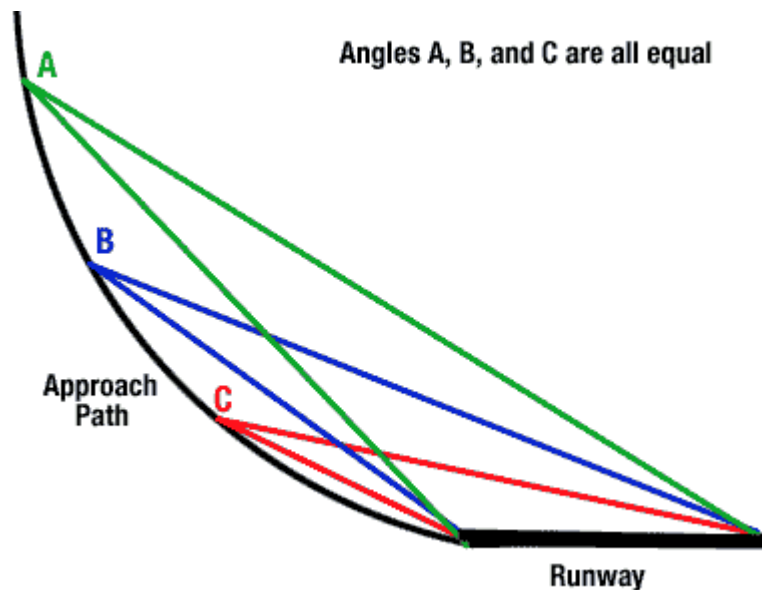
"Black hole effect" kan oppstå i mørke når det ikke er lys på bakken i området mellom luftfartøyet og fjerntliggende lys, for eksempel lysene på en flyplass. Flygeren har ingen

Fig. 6 Skisse som viser prinsippet for ”Black hole effect”

Figuren viser at ved å holde et visuelt bilde hvor vinkelen mellom fremre og bakre del av lysrekken langs rullebanen er konstant, så vil innflygingen følge en bue (sort) som ligger under den rette linjen (glidebanen - grønn linje fra A til terskelen på rullebanen) og periodevis føre til en høy nedstigningshastighet. Erfaringer fra ulykker har vist at besetninger lar seg lede av dette fenomenet helt til de flyr i bakken. Særlig har det oppstått mange ulykker hvor terrenget foran terskelen er høyere enn selve rullebanen.

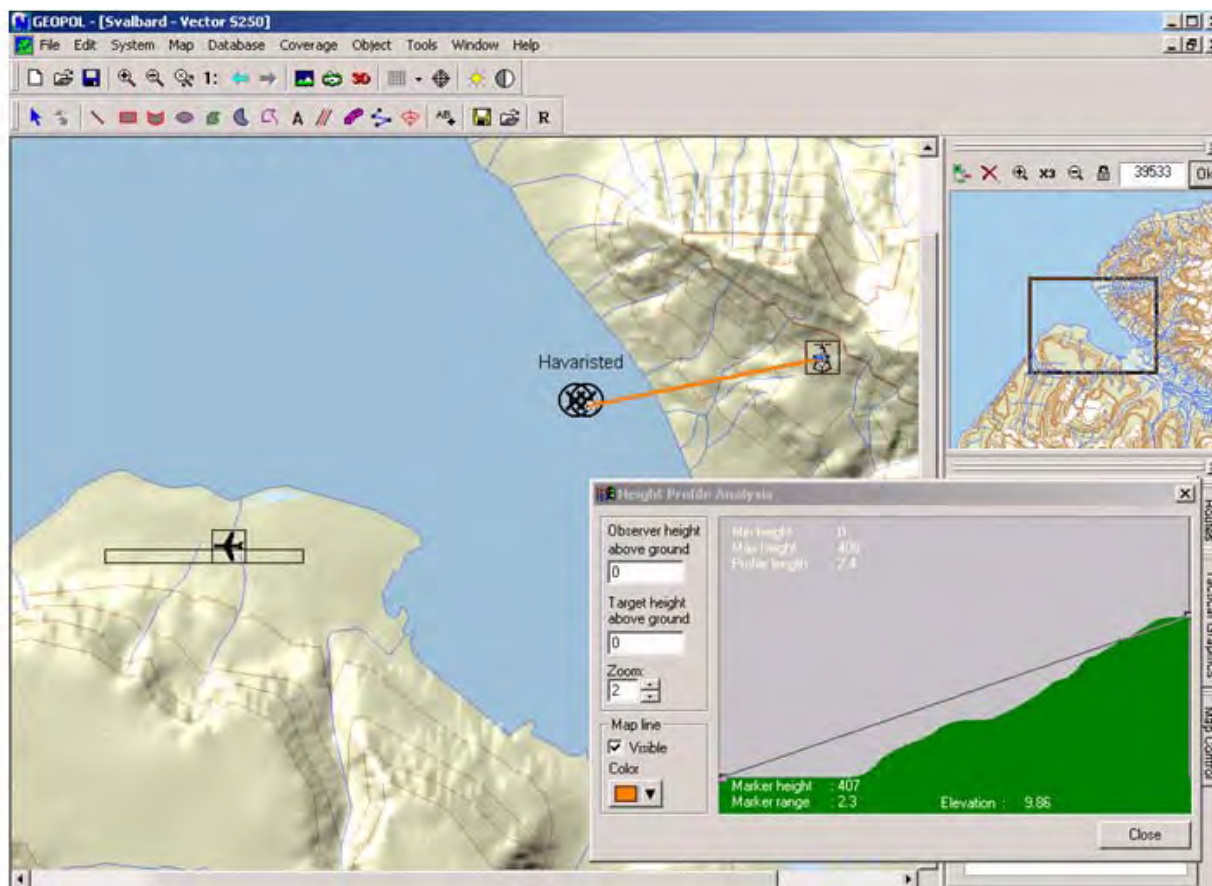
### 1.18.3.1 Høydeforskjellen mellom avgangsstedet og havaristedet på fjordisen er 475 m (1 560 ft). Den tilbakelagte distansen fra avgangsstedet til havaristedet var ca. 2 600 m. Gjennomsnittlig nedstigningsvinkel blir da 10,5°, som tilsvarer 18,3 %. Med en konstant bakkehastighet på 80 kt, tilsier dette at den gjennomsnittlige nedstigningsraten var 1 480 ft/min. Dersom bakkehastigheten var 90 kt, blir verdien nærmere 1 700 ft/min.

- 1.18.3.2 Selskapet fløy etter ulykken strekningen fra Speilet til hullet i isen med Super Puma. Ved en marsjhastighet på 80 kt hadde de en nedstigningshastighet på 1 500 – 1 800 ft/min. Det ble videre antatt at en autorotasjon med Bell 212 under de rådende forhold ville ha resultert i en nedstigningshastighet på 1 800 – 2 000 ft/min.

Fig. 7 Kartprofil som gir et inntrykk av terrenget og flygebanen fra passering av fjellskrenten og ned til havaristedet.
