## RAPPORT

SL RAP: 8/2004

Avgitt: 18. mars 2004

-type og reg.:	Eurocopter AS332 L2 , LN-ONI
Operatør:	Norsk Helikopter AS
Radiokallsignal:	NOR 414
Dato og tidspunkt:	Tirsdag 24. juni 2003, kl. 1612
Hendelsessted:	Stavanger lufthavn Sola (ENZV)
Type hendelse:	Luftrafikkhendelse, landingsklarering til to luftfartøy samtidig
Type flyging:	Ervvervsmessig, ikke regelbunden
Værforhold:	METAR ENZV 1350(UTC) 32019 9000 DZ FEW006 BKN010 12/11 Q1009.
Lysforhold:	Dagslys
Flygeforhold:	IMC
Reiseplan:	IFR
Antall om bord:	2+15
Personskader:	Ingen
Skader på luftfartøy:	Ingen
Andre skader:	Ingen
Fartøysjef	
-kjønn/alder:	Mann, 36 år
-sertifikat:	ATPL-H
-flygererfaring:	4 780 timer totalt hvorav 1 230 timer på typen
Flygeleder	
-kjønn/alder	Mann, 54 år
-rettigheter	ADI + ADV (kontrolltårn instrument og visuell)
-erfaring	Sertifisert i november 1974. Sola kontrolltårn siden 1983
Informasjonskilder:	Rapport fra Avinor, rapport fra fartøysjef NOR 414 samt HSLBs egne undersøkelser

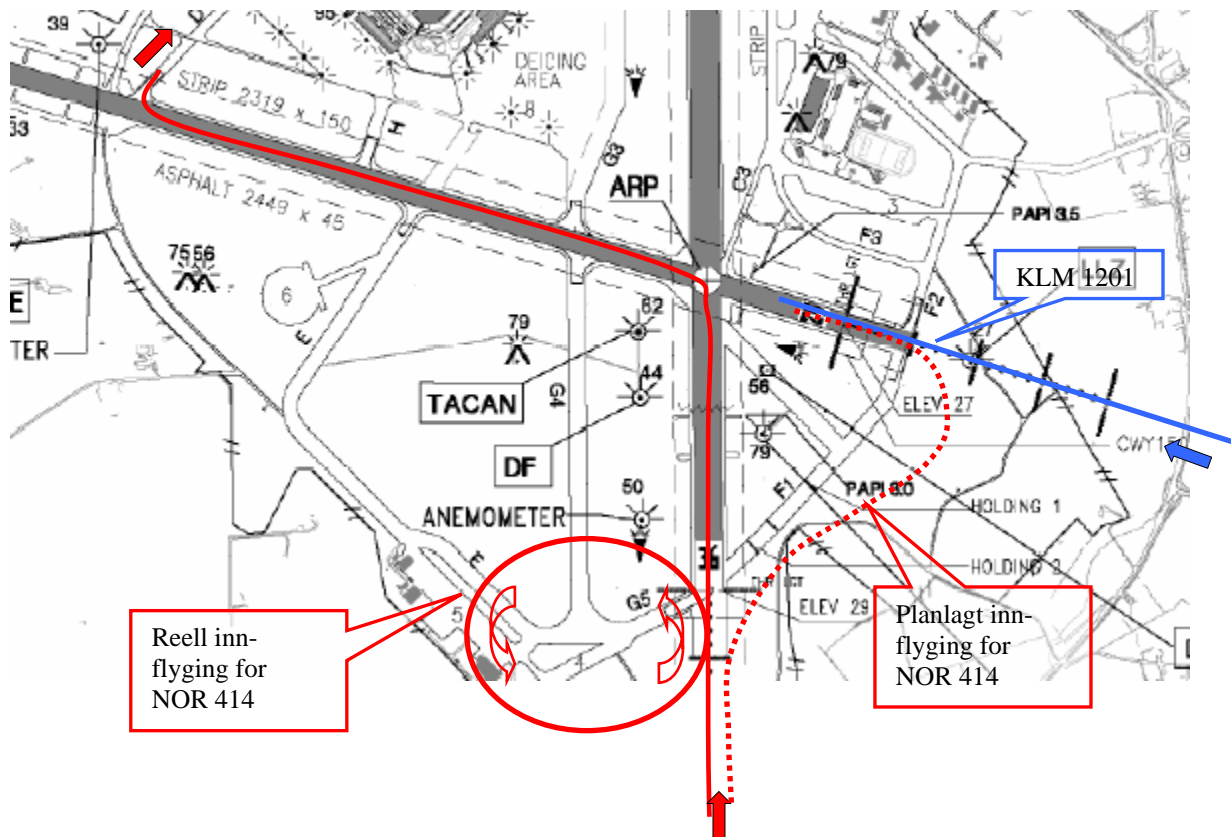
Kontrolltårnet ba deretter NOR 414 fullføre sin landing på vestre del av rullebane 29 og forlate rullebanen via intersection D (se fig). Grunnen til at NOR 414 skulle gå rett til vestre del av rullebanen var at SAS 1860 da lå på kort finale til rullebane 29. Flygelederens intensjon var å få størst mulig avstand mellom helikopteret og SAS 1860. NOR 414 landet og takset av rullebanen kl. 16:16:00, og SAS 1860 landet ca. tretti sekunder senere.
