RAPPORT

RAP: 21/2003
Avgitt: 3. april 2003

-type og reg.: Eurocopter AS 350 B2 Equireuil, LN-OPC
-fabr. år: 1990
-motor: 1 stk. Turbomeca Arriel 1D1
Eier og operatør: Helitrans AS
Dato og tidspunkt: 4. november 2002, ca. kl. 1300
Hendelsessted: Kvammen i Melhus kommune, Sør-Trøndelag
(63°18' N, 10°21' Ø)
Type hendelse: Luftfartsulykke, tap av kontroll på bakken under oppstart
Type flyging: Ervervsmessig, ikke regelbundet flyging
Værforhold: Vindstille. CAVOK. Temperatur: -6 °C. QNH: 1017 hPa
Lysforhold: Dagslys
Flygeforhold: VMC
Reiseplan: Ingen
Antall om bord: 1
Personskader: Ingen
Skader på luftfartøy: Betydelige skader på halerotor og halebom
Andre skader: Ingen
Fartøysjefen
-kjønn/alder: Mann, 28 år
-sertifikat: Norsk CPL-H
-flygererfaring: Total flygetid på helikopter: 1 976 timer. Siste 30 dager: 32 timer. Siste 3 dager: 4 timer. Siste 24 timer: 3:30 timer
Informasjonskilder: "Rapport om luftfartsulykke/-hendelse" (NF 0382) og HSLBs egne undersøkelser.

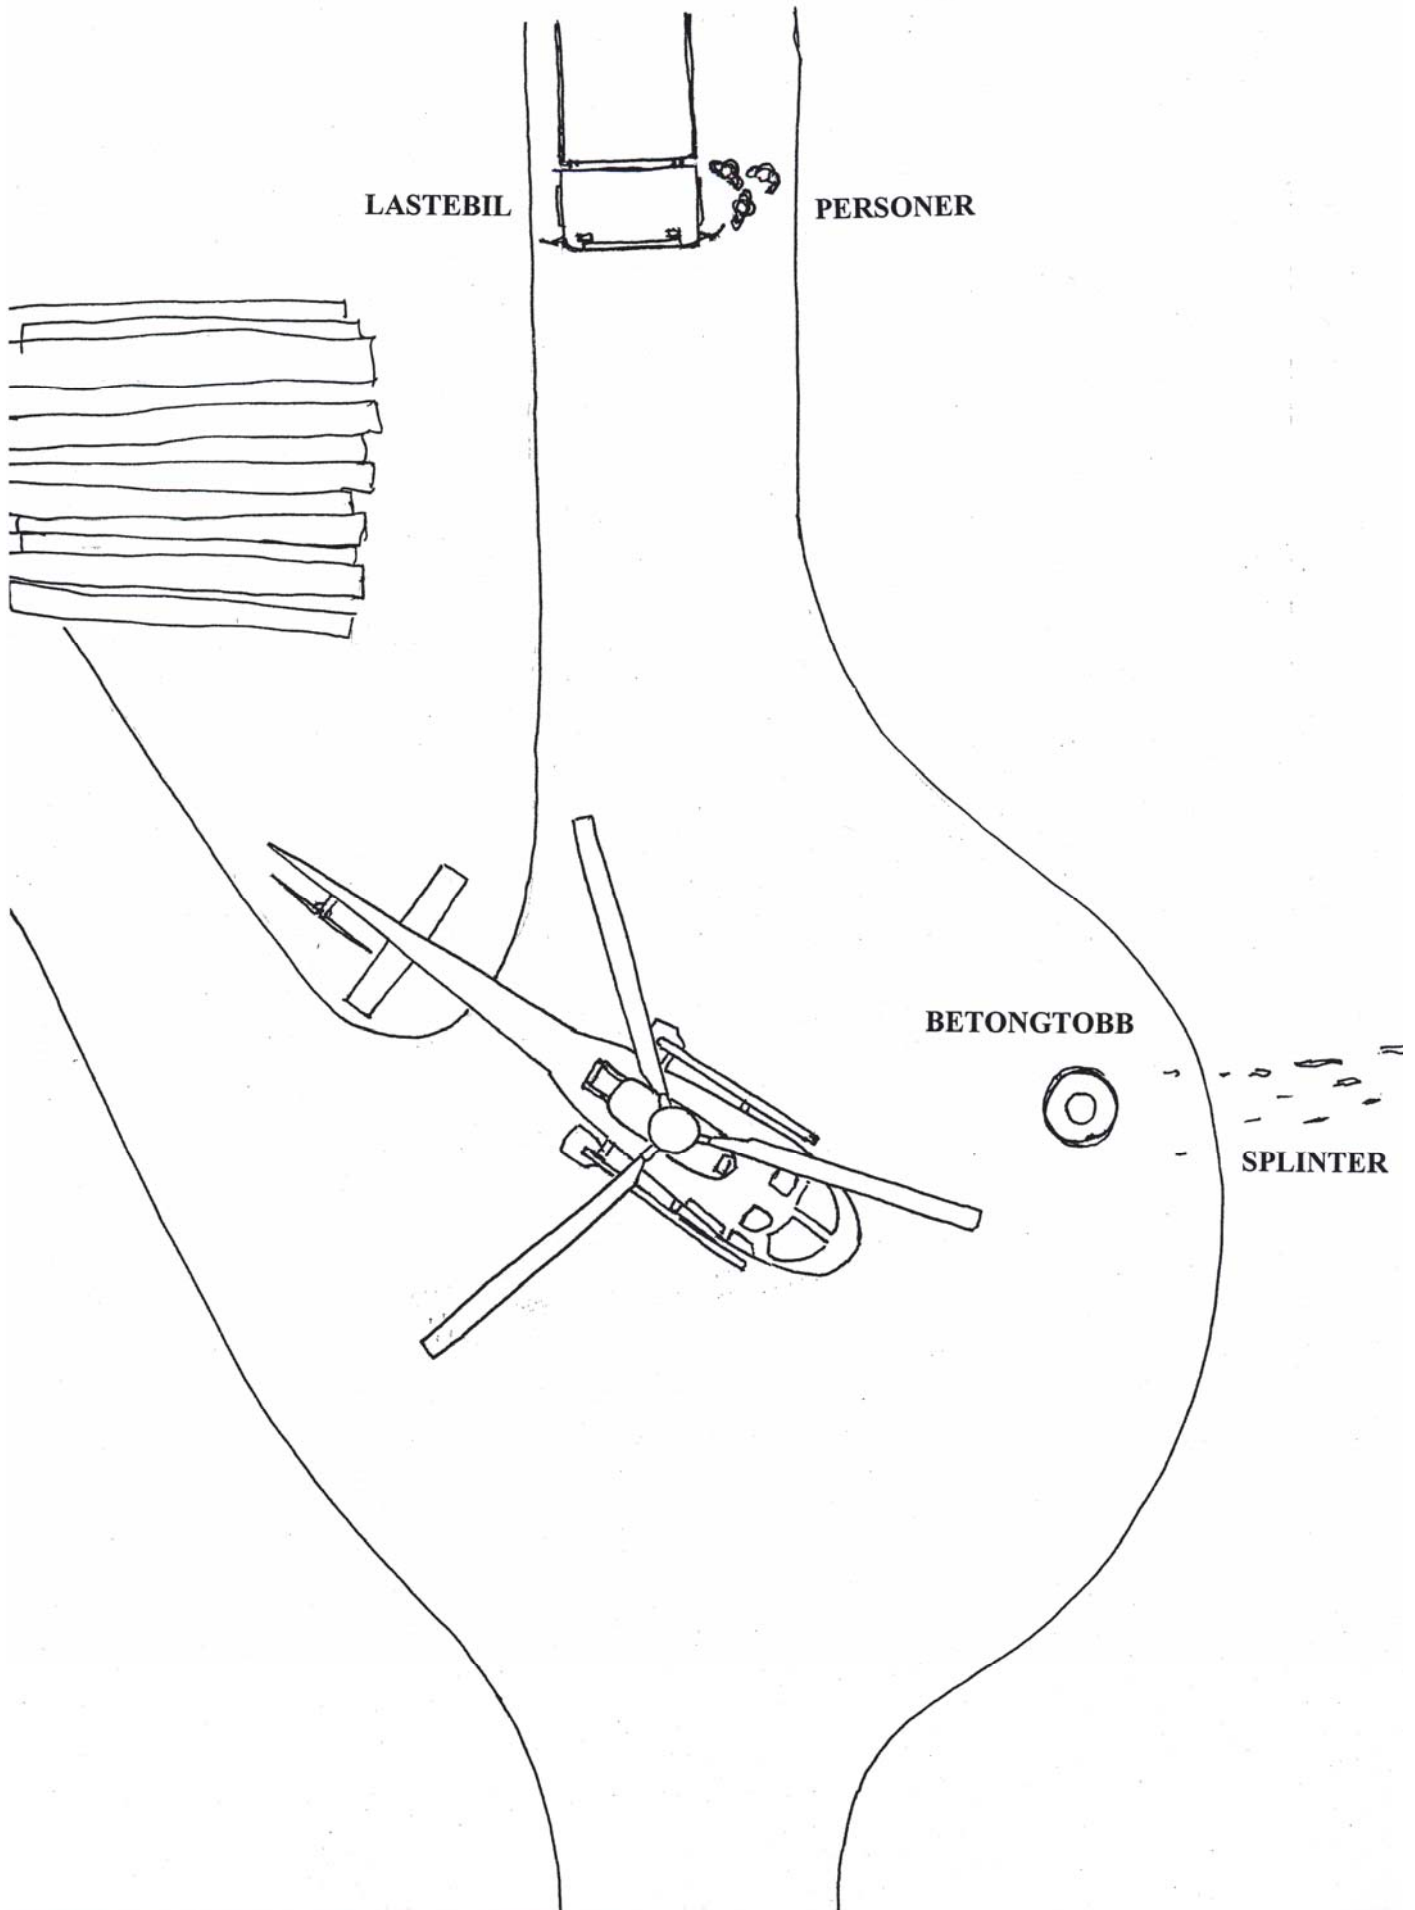
Vedlegg: Skisse

Fartøysjefen hadde gjennomført 48 vendinger i løpet av to økter denne formiddagen, og skulle starte opp igjen etter en pause for å fly de siste rundene. Han skulle først flytte den tomme tobben i riktig posisjon i forhold til betongbilen slik at den kunne fylles. Tobben var plassert ca. 6 meter til høyre for helikopteret som sto parkert på grusveien. Foruten lastemannen fra selskapet var betongbilsjåføren og et par andre personer som hadde befatning med oppdraget på stedet. Alle involverte var gjort oppmerksomme på at de måtte holde avstand fra helikopteret under oppstart, og sto samlet i nærheten av betongbilen ca. 15 m unna. Området var sperret for trafikk ved hjelp av en bom og betongbilen. (Se vedlagte skisse).
