RAPPORT

Avgitt dato: 16.09.2005
SL Rapport: 39/2005

- Type og reg.: AS 350B1, LN-OPE
- Produksjonsår: 1989
- Motor(er): Turbomeca Arriel 1D

Luftfartshendelse, under landing berørte hovedrotorbladene en aluminiumsstang

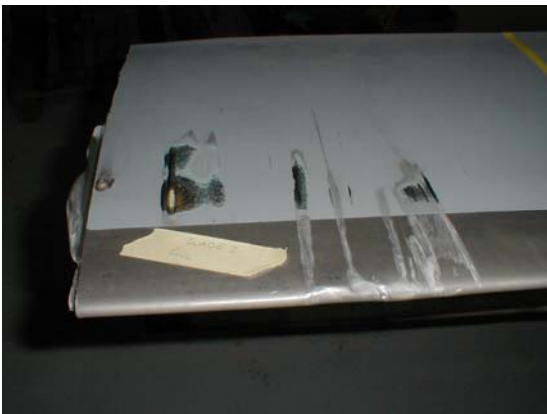
Etter landingen gikk fartøysjefen ut for å inspisere. Han ble da klar over at forskeren fra NVE hadde skjøtet på aluminiumstaken med ytterligere ett ledd i høyden. Hovedrotoren hadde truffet staken og alle de tre hovedrotorbladene var skadet i forkanten og på undersiden.

*Fig. viser skadene på ett av de tre hovedrotorbladene.
(Bladet er fotografert med undersiden opp)*

SHT anser at helikopteret ikke skulle ha vært fløyet videre før en godkjent vedlikeholdsinstans hadde inspisert skadene og bekreftet at luftfartøyet var luftdyktig. Teknisk personell skulle således ha vært sendt opp til Svartisen for å inspisere skadene på LN-OPE. Basert på tilgjengelige fotoer av skadene utelukker ikke kommisjonen at det her forelå en fare for delaminering på hovedrotorbladene. Dette kunne i så fall bety at bladene var svekket på flygingen tilbake til Mo i Rana.

Fartøysjefen tok deretter kontakt pr. telefon med selskapets tekniske sjef. Det ble besluttet at fartøysjefen skulle foreta flere omfattende punkter med inspeksjon av hovedrotor for å verifisere at helikopteret ikke var mer skadet enn at det kunne flys til teknisk base for utskifting av hovedrotorblader. Etter at fartøysjefen hadde inspisert helikopteret, etter føringer fra teknisk sjef, ble helikopteret fløyet til Mo i Rana, Røssvoll lufthavn (ENRA). En annen fartøysjef fløy deretter ett tilsvarende helikopter fra Røssvoll til Svartisen for å fullføre oppdraget.
