## RAPPORT

Avgitt dato: 15.03.2006  
SL Rapport: 2/2006

- Type og reg.: Eurocopter AS 350 B2 Equireuil, LN-OPI
- Produksjonsår: 1992
- Motor: Turbomeca Arriel 1D1

Alvorlig luftfartshendelse, nødlanding etter motorkutt

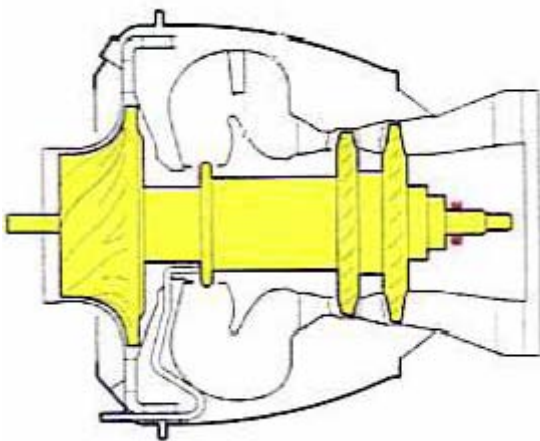
Fig. 1: Modul 3

Helikopteret skulle testflys etter at bakkekjøringen var fullført. Fartøysjefen tok av kl. 1426 med en tekniker og en mekaniker ombord. Mekanikeren var med pga. opplæring. Planlagt flytid var ti minutter. Etter ti minutter flyging stanset motoren mens LN-OPI lå på finalen til rullebane 26 på Bringeland. Fartøysjefen meldte "mayday" på tårnfrekvensen (118,450 MHz) mens han autoroterte fra ca. 1 800 ft. Helikopteret ble satt ned på et jorde like øst for terskelen til bane 26. Fartøysjefen meldte fra til kontrolltårnet at alle tre om bord var uskadd samtidig som han stengte drivstofftilførselen. Han slo deretter av strømmen. Da de tre gikk ut av helikopteret oppdaget de at det rant drivstoff ut av motordekslet på høyre side. Teknikeren fant raskt ut at drivstoffet rant ut av et drivstoffrør som hadde løsnet.

Det aktuelle drivstoffrøret leder drivstoff fra "fuel control unit" til "centrifugal fuel injection wheel" inne i modul 3. Det var tilkoblingen på yttersiden av modul 3 som hadde løsnet.

På figur 1 vises motorens modul 3 med drivstoffrøret nederst til venstre. På figur 2 er en forstørrelse av et utsnitt av modul 3 som viser drivstoffrøret som del av "fuel injection system". Tilkoblingen som løsnet satt ved "fuel inlet", markert med orange pil.

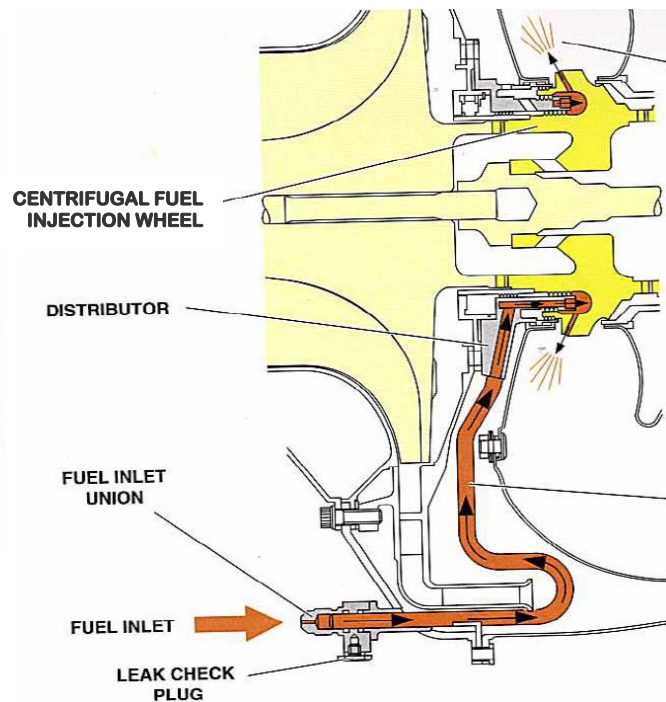
Fig. 2: Utsnitt av fuel injection system

Etter et modulsifte skal alle drivstoffrørkoblinger festes med foreskrevet torque-verdi og kontrolleres. Teknikeren mente selv å ha gjort dette, men har likevel uteglemt den koblingen som løsnet under testflygingen. Kontrollerende tekniker har signert for korrekt innmontering av motoren etter modulsiftet. Den aktuelle koblingen er en del av motoren og inngikk derfor ikke i kontrollen som ble gjort av innmonteringen av motoren.

Hendelsen viser hvor viktig det er å være nøyaktig og systematisk ved gjennomføring av teknisk vedlikehold på luftfartøy. Tilkoblingen av drivstoffrøret har tydeligvis holdt gjennom lekkasjetesten, men ti minutter med vibrasjon under flyging var nok til å riste den løs. Ettersom tilkoblingen ikke var skrudd til med riktig torque-verdi mener SHT at det var tilfeldig at den løsnet under testturen. Den kunne like godt ha løsnet på en senere flytur under andre omstendigheter og fått et alvorligere utfall. Motorkutt på et en-motors luftfartøy er en alvorlig situasjon og nødlandingen endte godt takket være fartøysjefens håndtering av situasjonen.

Drivstoffrør løsnet under flyging fordi det ikke var festet med foreskrevet torque-verdi. Oppgaven med å feste det aktuelle røret er ikke spesifikt nevnt i arbeidsbeskrivelsen og ble uteglemt av teknikeren. SHT tilrår at Luftfartstilsynet vurderer å pålegge norske operatører av helikoptertypen å revidere arbeidsbeskrivelsen for modulskift slik at tilkobling av drivstoffrør blir eget punkt med signering. (SL tilråding 3/2006)
