HAVARIKOMMISJONEN FOR SIVIL LUFTFART (HSL)

RAP.: 17/2000

**LUFTFARTSULYKKE VED VEVRING I FØRDEFJORDEN,
SOGN OG FJORDANE 14. OKTOBER 1996 MED AIRLIFT AS
EUROCOPTER SA 365N DAUPHIN 2, LN-OPR**

AVGITT APRIL 2000

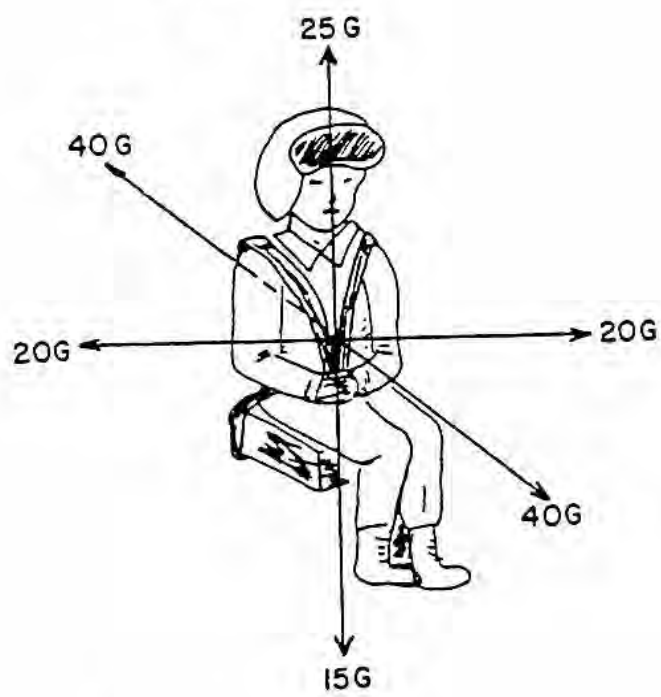
Figur 1

Undersøkelsene av seter og setebelter gir grunn til å fastslå at samtlige personer satt i helikopteret, og på sine normale plasser ved nedslaget i vannet som skjedde med

helikopterets høyre side. Beregninger av G-belastninger som HSL har foretatt (konservativt beregnet til 80 G) viser at det under ingen omstendigheter er mulig å overleve et fritt fall på ca. 95 meter, slik som i dette tilfellet. (Figur 1)

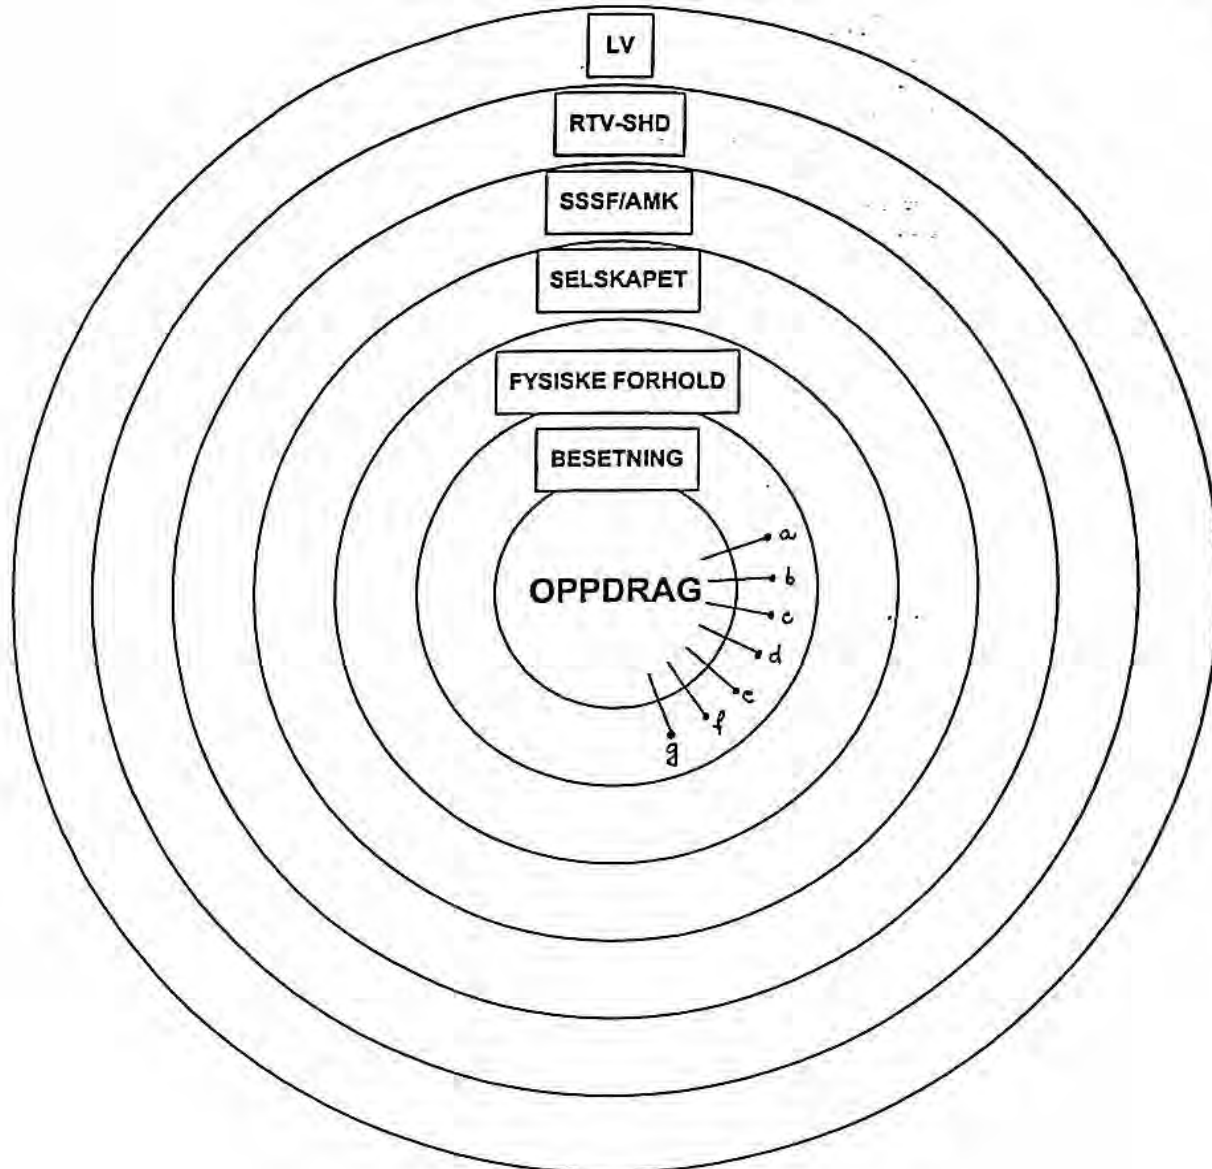
Diagram 1

Forhold med utgangspunkt besetning som etter kommisjonens mening kan gi grunnlag for sikkerhetsvurderinger og/ eller som har potensiale for flysikkerhetsmessige forbedringer/ tilrådninger.

- e) Navigasjonsstøtte og manglende korrektiv til fartøysjefen (pkt. 2.2.3.3 & avsn. 2.2.4)
- f) Benytte sikkerhetsutstyr d.v.s. hjelm og sikkerhetssele (pkt. 2.2.10.1)

- g) "Crew Resource Management". Sette av tid til orientering om planen for gjennomføringen av oppdraget samt eventuelle begrensninger fartøysjefen vil ta hensyn til (pkt. 2.2.7.1 & pkt. 2.5.1.2)

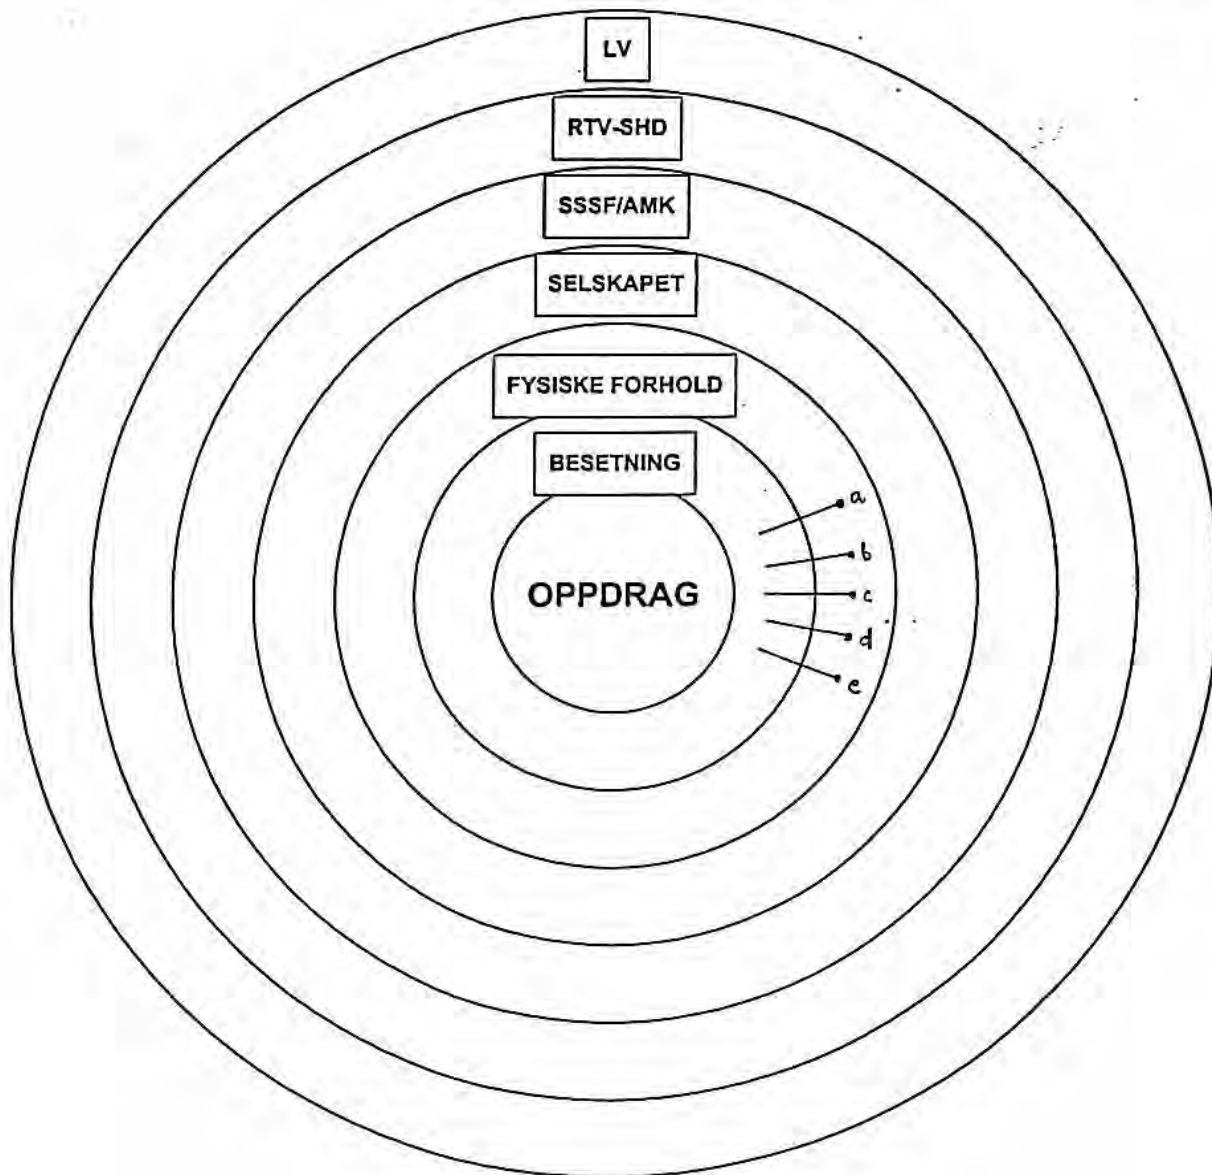
Diagram 2

Fysiske forhold som etter kommisjonens mening kunne påvirke gjennomføringen av oppdraget og som det var nødvendig å ta hensyn til.

- a) Lysforholdene denne natten d.v.s. ingen måne sett i sammenheng med skyer (pkt. 2.3.3.1)
- b) Lyskilder i terrenget som kunne identifiseres feil og derved lede til desorientering (avsn. pkt 2.3.3.1)
- c) Merking av luftfartshindre (avsn. 2.3.4)
- d) Arbeidsforholdene i cockpit m.h.t. egnethet for tilleggsplanlegging (pkt. 2.3.1.1)
- e) Tid for mørkeadaptasjon (pkt. 2.2.3.3)

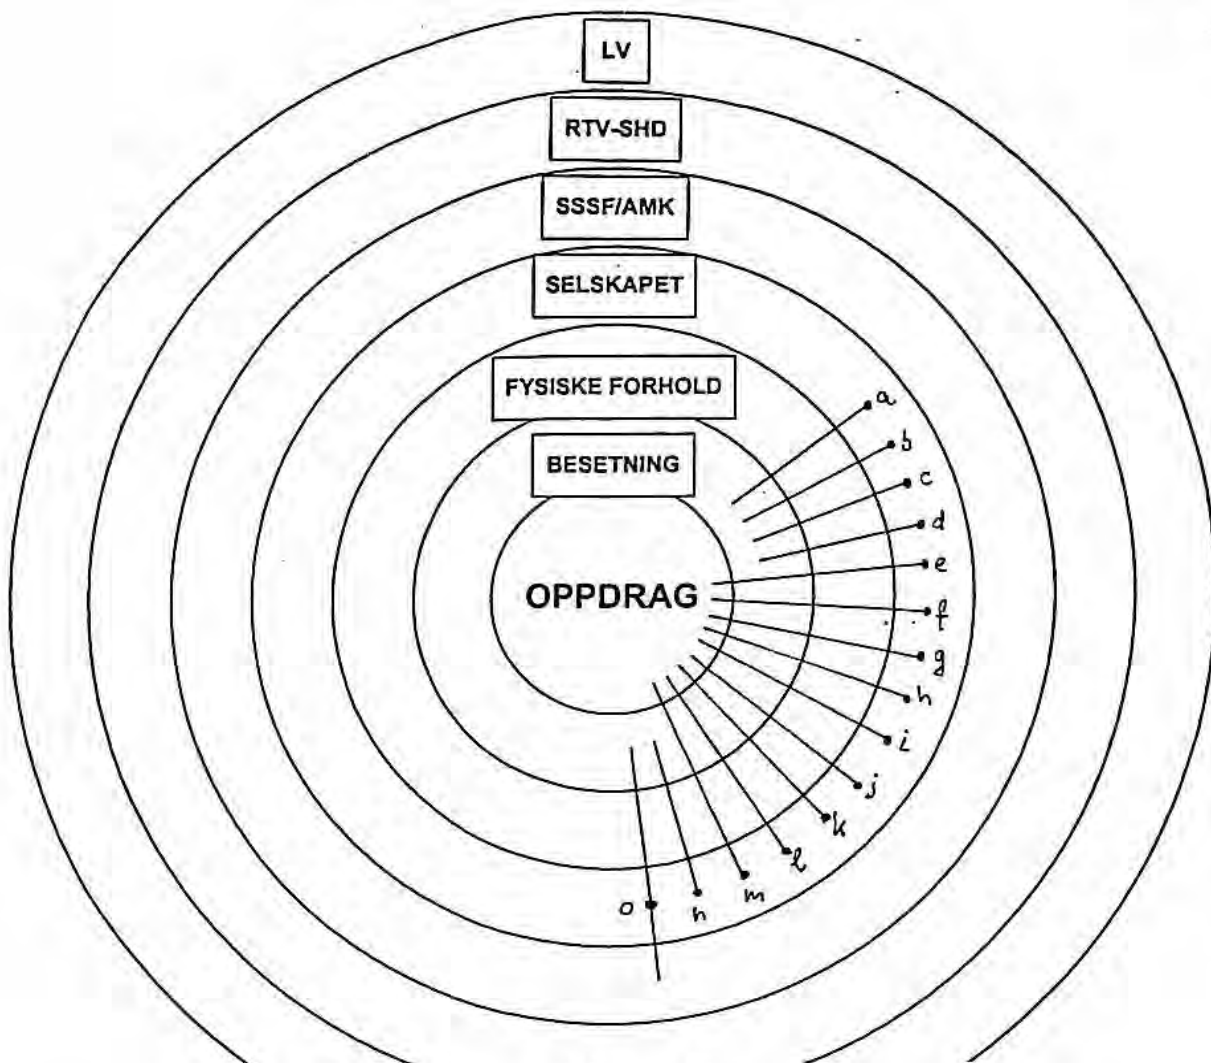
Diagram 3

Forhold med utgangspunkt selskapet som etter kommisjonens mening kan gi grunnlag for sikkerhetsvurderinger og/ eller som har potensiale for flysikkerhetsmessige forbedringer/ tilrådninger.

- g) Kvalitetssikring i flyoperativ avdeling (pkt. 2.4.3.3)
- h) Implementering av selskapets kvalitetssystem (avsn. 2.4.4)
- i) Forskjell mellom selskapets flyoperative driftshåndbok (OM) og virkelig drift herunder avvik mellom intensjoner og handling vedrørende kvalitetssystem og flysikkerhetsprogram (avsn. 2.7.3)

- l) Integrere HMS-arbeidet i kvalitetssystemet (pkt. 2.4.6.4)
- m) Styret delta i utformingen av selskapets sikkerhets -filosofi og -prinsipper (pkt. 2.4.6.4)

- n) Synliggjøring av selskapets sikkerhetskultur for organisasjonens personell (avsn. 2.4.6)
- o) Tilrettelegging av oppdragsplanlegging mellom selskap og SSSF/AMK (pkt. 2.5.1.1 & 3)

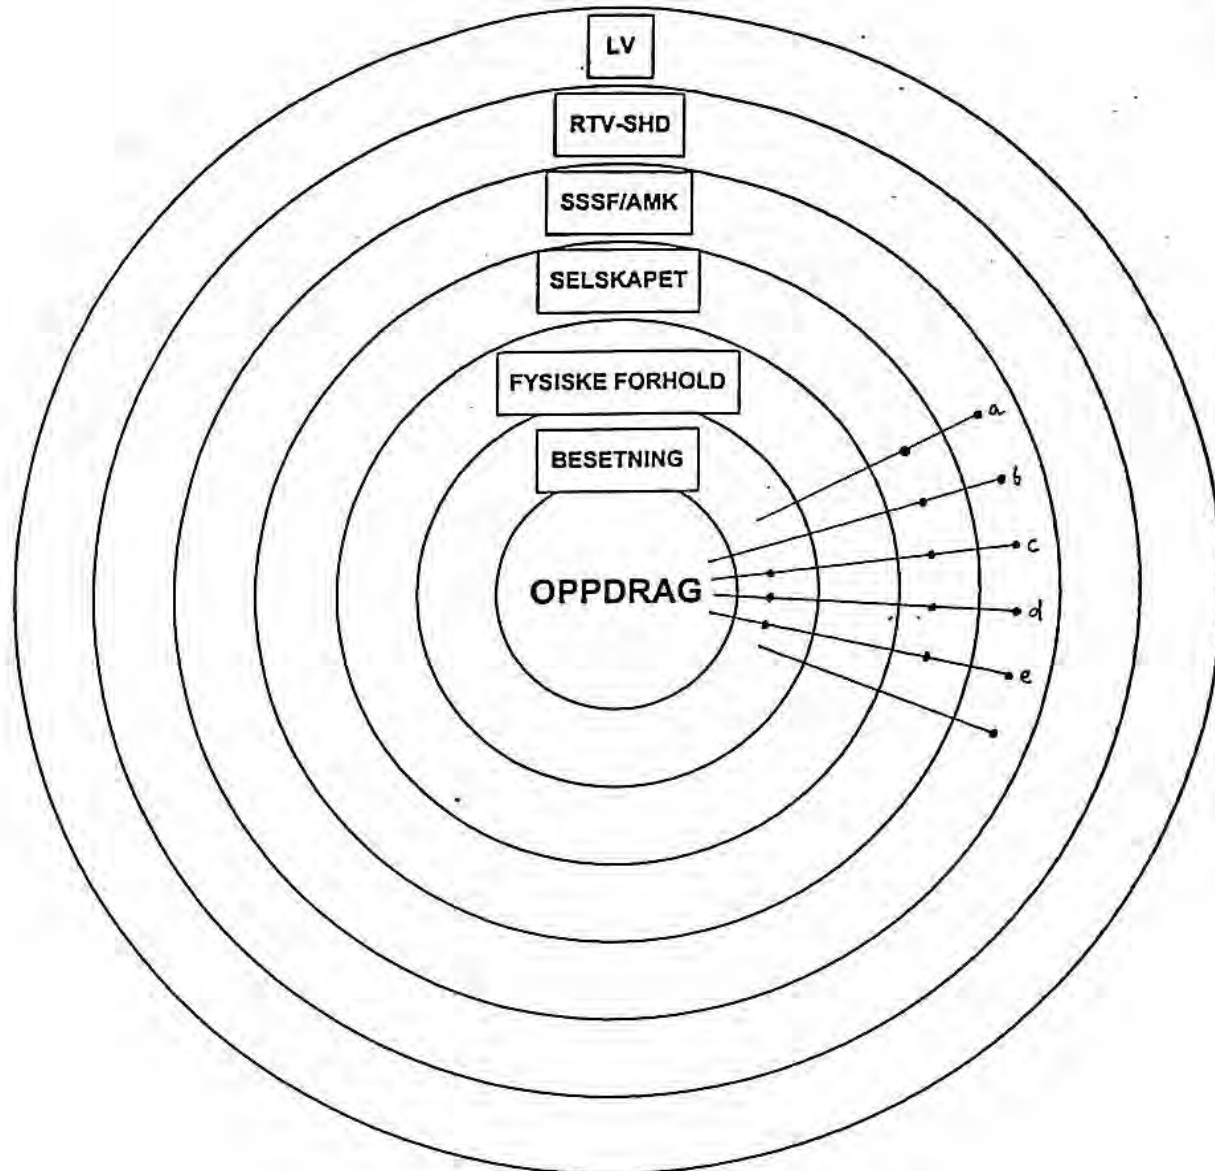
Diagram 4

Forhold med utgangspunkt SSSF/AMK som etter kommisjonens mening kan gi grunnlag for sikkerhetsvurderinger og/ eller som har potensiale for flysikkerhetsmessige forbedringer/ tilrådninger.

- a) Avtale med selskapet om ansattes funksjon ombord i luftambulanshelikopteret (pkt. 2.2.8.5)
- b) Standardisering av kart (pkt. 2.5.1.1)
- c) Retningslinjer for hvilke opplysninger som skal innhentes vedrørende landingssteder (pkt.2.5.1.1)
- d) Nødmeldingsskjemaet (pkt. 2.5.1.1)
- e) Etablere avtale med selskapet om hvilke elementer som er nødvendige for planleggingen av oppdragene (pkt. 2.5.1.1)
- f) Avsette ressurser slik at luftambulanspersonell fra sykehuset kan delta i CRM (pkt. 2.5.1.2 & 3)

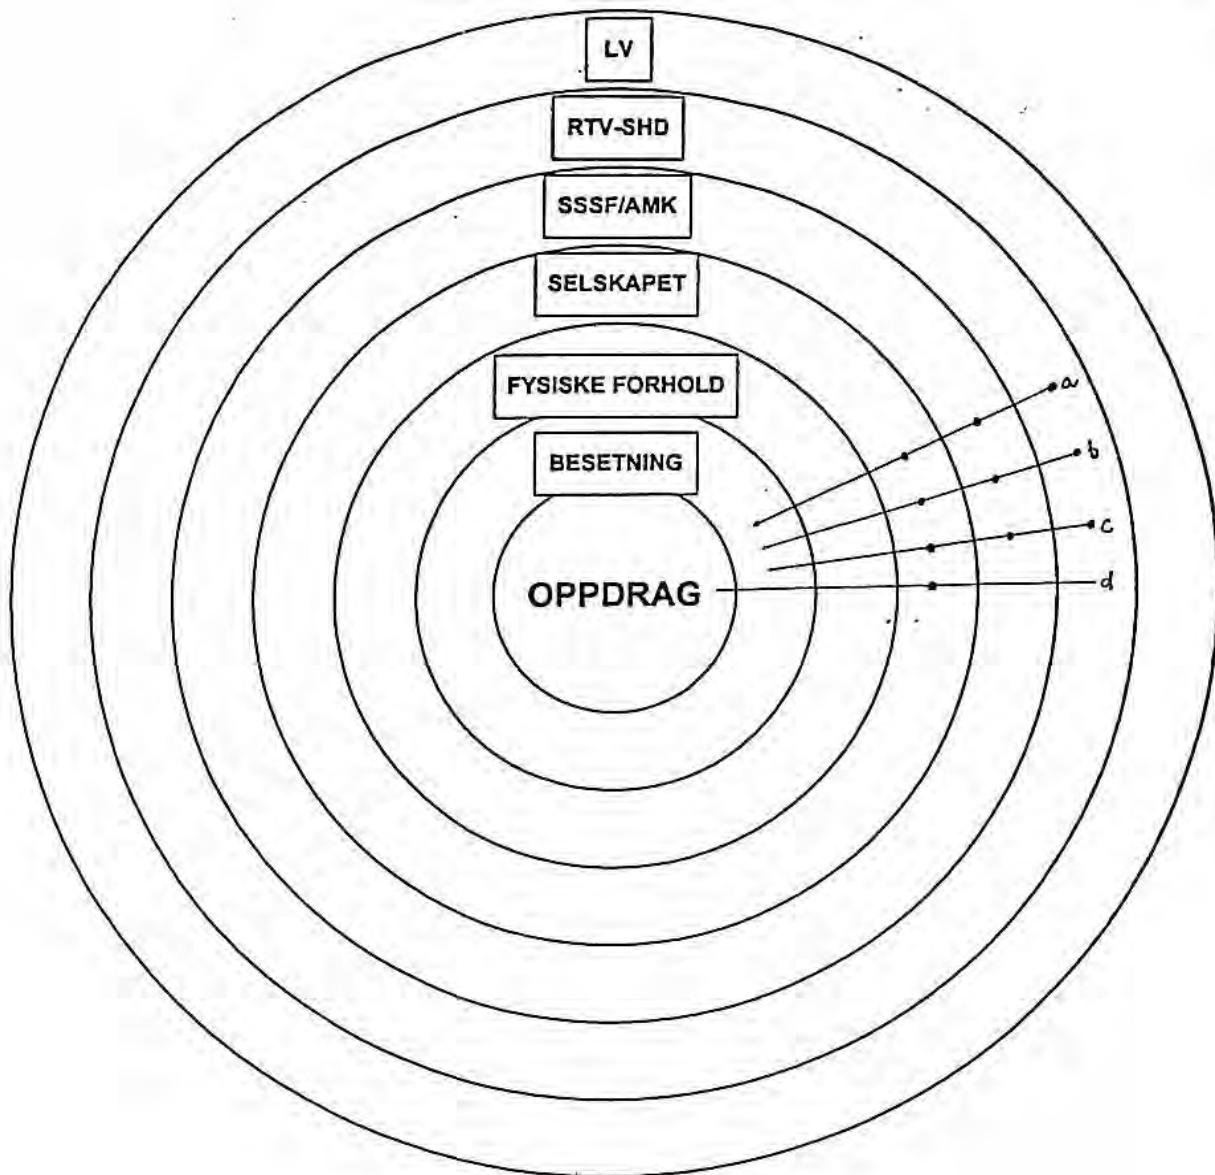
Diagram 5

Forhold med utgangspunkt RTV - SHD som etter kommisjonens mening kan gi grunnlag for sikkerhetsvurderinger og/ eller som har potensiale for fysikkerhetsmessige forbedringer/ tilrådninger .

- a) Ta initiativ til en vurdering av kravet om 15 minutters utrykkingstid er realistisk i relasjon til nødvendige forutsetninger som skal ivaretas innenfor denne tiden m.h.t. tid til planlegging (pkt. 2.2.2.2 & 3, avsn. 2.6.6)
- b) Hele besetningen oppholde seg på samme sted (avsn. 2.6.6)
- c) Ta initiativ til en klargjøring av besetningskonseptet for å skape en enhetlig forståelse av dette innen luftambulansetjenesten og dermed legge grunnlaget for standardisert utvelgelse, opplæring og vedlikeholdstrening (avsn. 2.6.2 & 3 & 4)
- d) Sikkerhetsstyrende systemer som håndbøker, kvalitetssystem og fysikkerhetsprogram inngå i kvalitetsrevisjoner (avsn. 2.6.7)

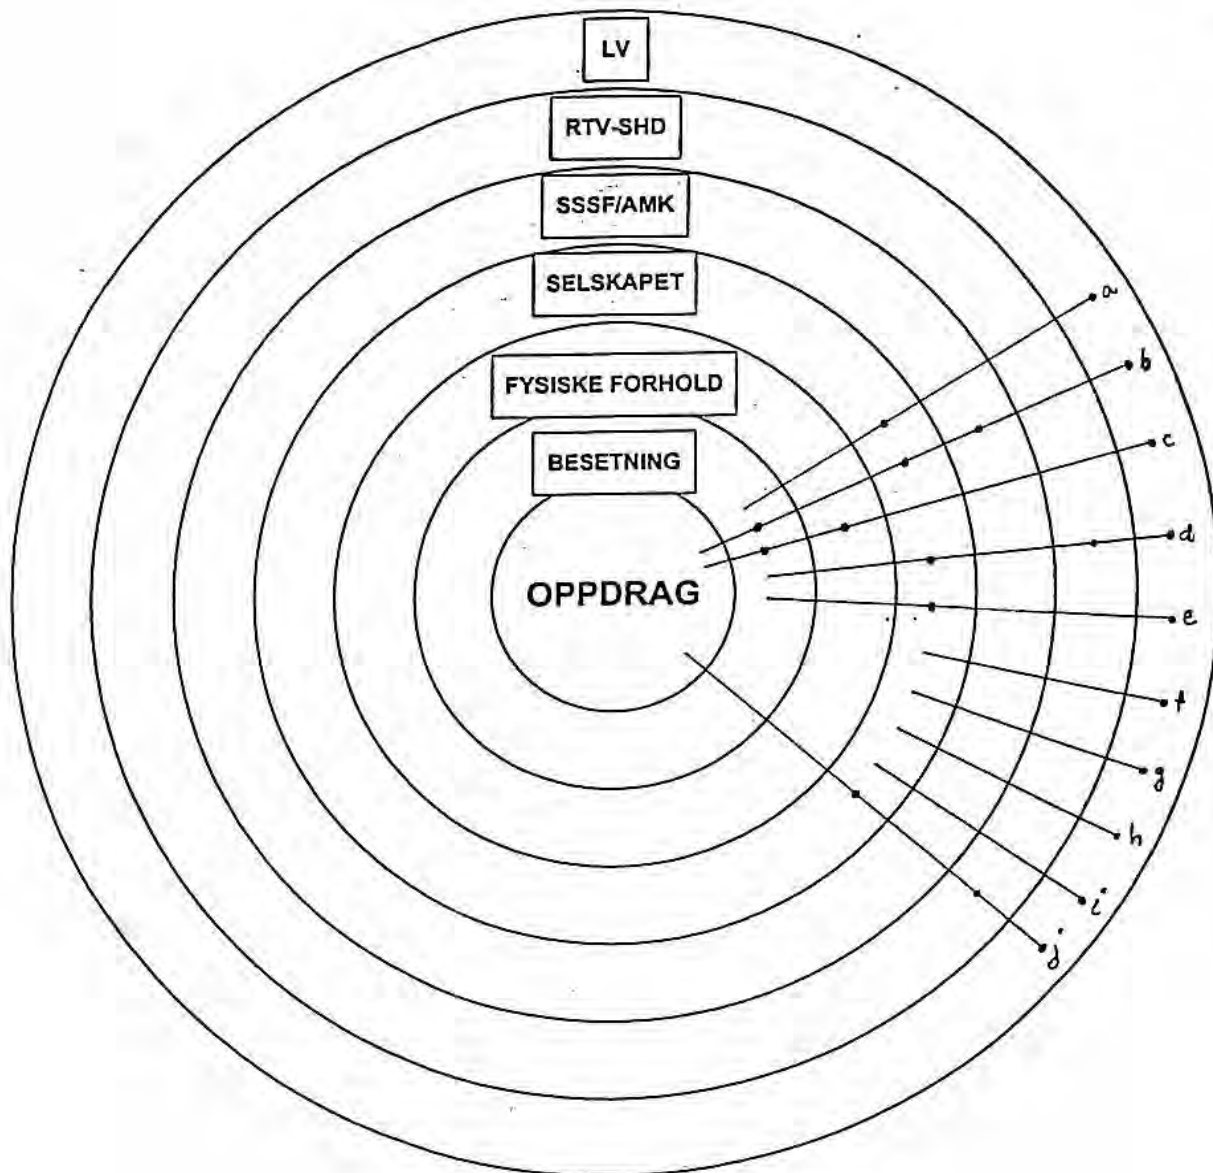
Diagram 6

Forhold med utgangspunkt Luftfartsverket som etter kommisjonens mening kan gi grunnlag for sikkerhetsvurderinger og/ eller som har potensiale for flysikkerhetsmessige forbedringer/ tilrådninger.
