RAPPORT

SL RAP: 3/2004

-type og reg: Eurocopter AS 350 B1, LN-OPT

Type hendelse: Luftfartsulykke, kontrollproblemer under landing

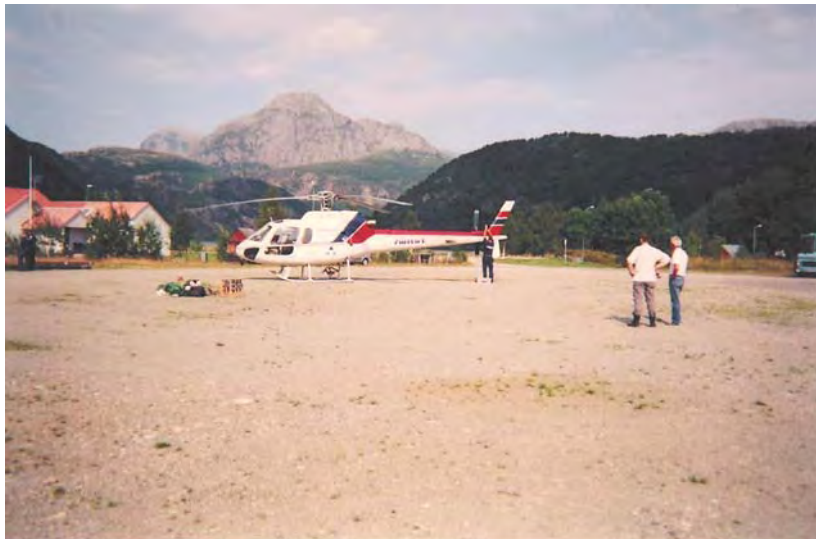
Skader på luftfartøy: Tail skid var bøyd, nedre vertikale halefinne bøyd og festebrakett til halebom løsnet, halebom var buklet og bøyd oppover i området under halegirboks, kompresjonsskader i bakre del av kabinstruktur og høyre skid bøyd oppover

LN-OPT etter landing

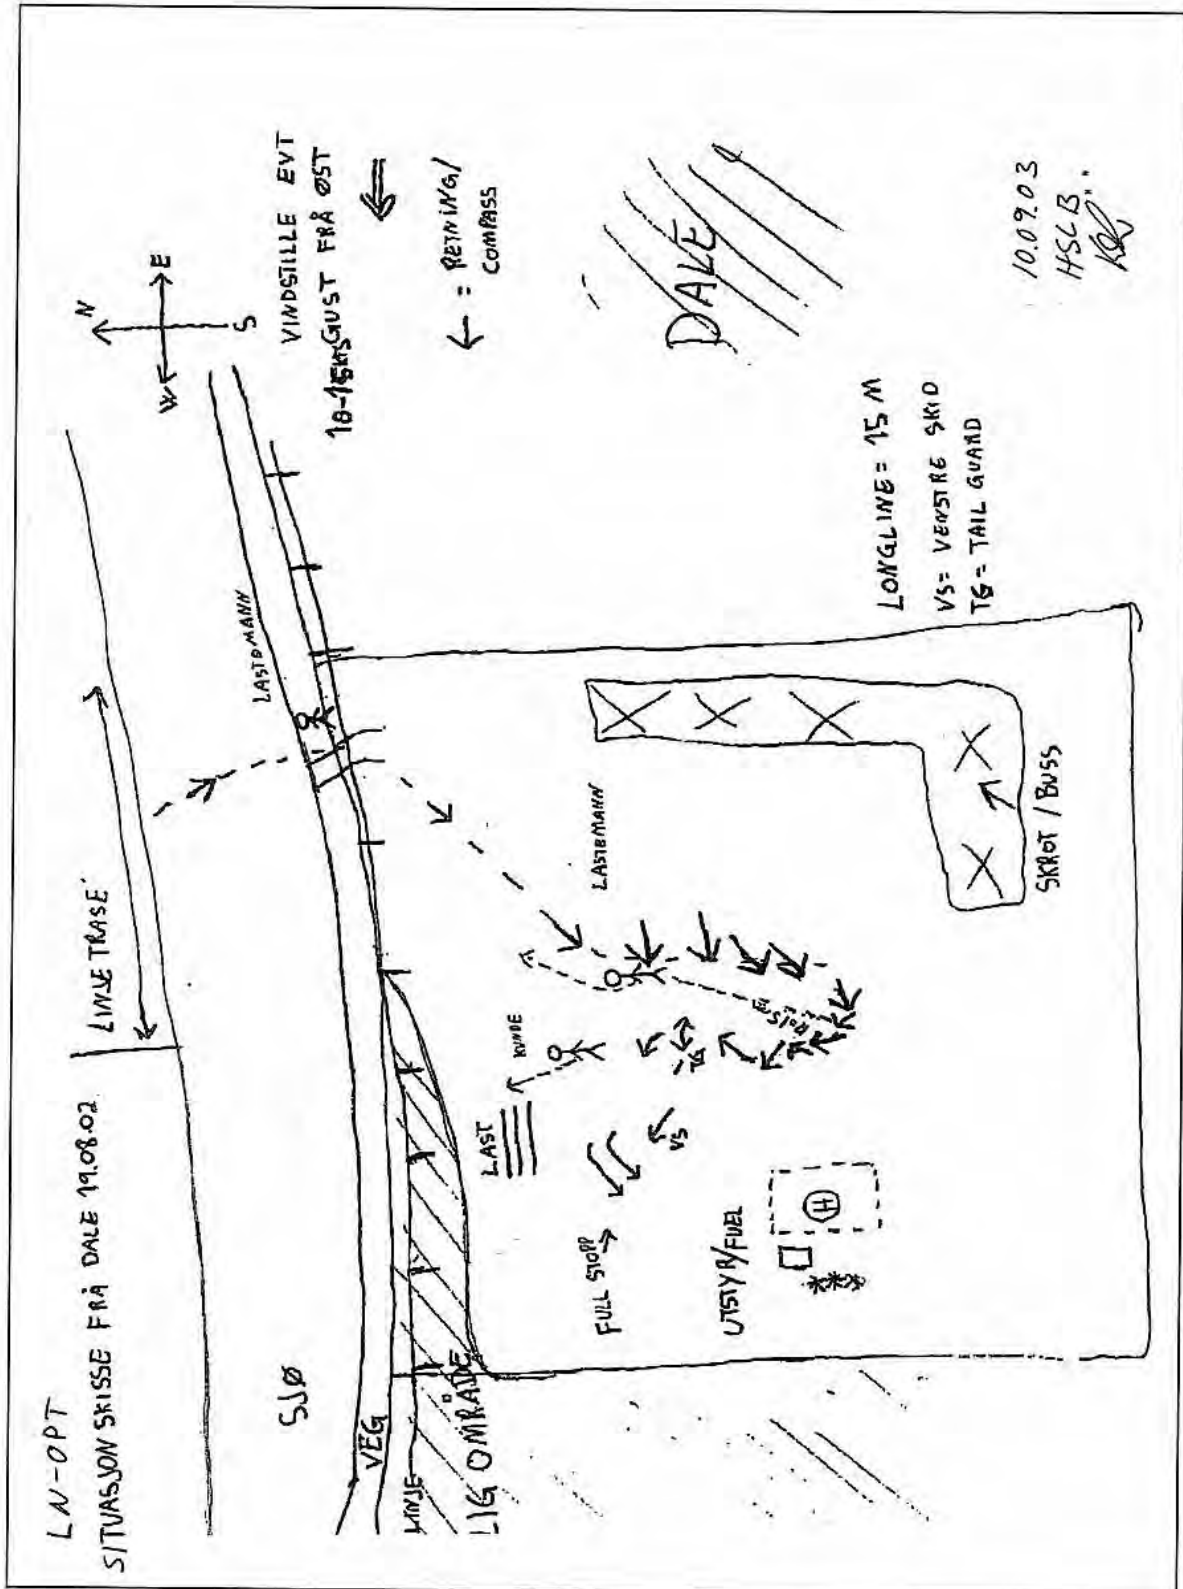
Innflygingsbane

Fartøysjefen returnerte deretter til lasteplassen for å levere fra seg lastelinen. Han observerte heller ikke noe vind. Landingsplassen var klar for landing og fartøysjefen utførte deretter en normal innflyging og var spesielt oppmerksom på om det skulle være vind i området. Ref. Bilag.

Samtidig som helikopteret beveget seg med en hastighetsvektor fremover i sydlig retning, beveget det seg sideveis til venstre med kompassretning mot vest. Se Bilag. I denne fasen fikk fartøysjefen kontrollproblemer ved at helikopteret tippet først bakover og deretter krenget til høyre, samtidig som fartøysjefen kjente vibrasjoner i helikopteret. Fartøysjefen korrigerer med stikka frem og reduserte kollektiv for å rette opp helikopteret. Dette lyktes og fartøysjefen hevet kollektiv for å stoppe gjennomsynkingen og forsøkte å stanse en høyre sidebevegelse med venstre stikke. Fartøysjefen observerte mannskapene på bakken og gjorde sitt beste for å få helikopteret bort fra disse. Under manøvreringene kjente fartøysjefen at han var nedi bakken med helikopteret og han bestemte seg for å sette det ned etter å ha gjenvunnet kontrollen. Han reduserte kollektiv og holdt helikopteret vannrett med sakte hastighet fremover og satte det ned "bestemt" men ikke "hardt".
